UPPDRAGSNUMMER 0970100

FRÅN Erik Karlsson, Golder Associates AB

FÖRHÖJDA ZINKHALTER I GRUNDVATTEN - GUSUM

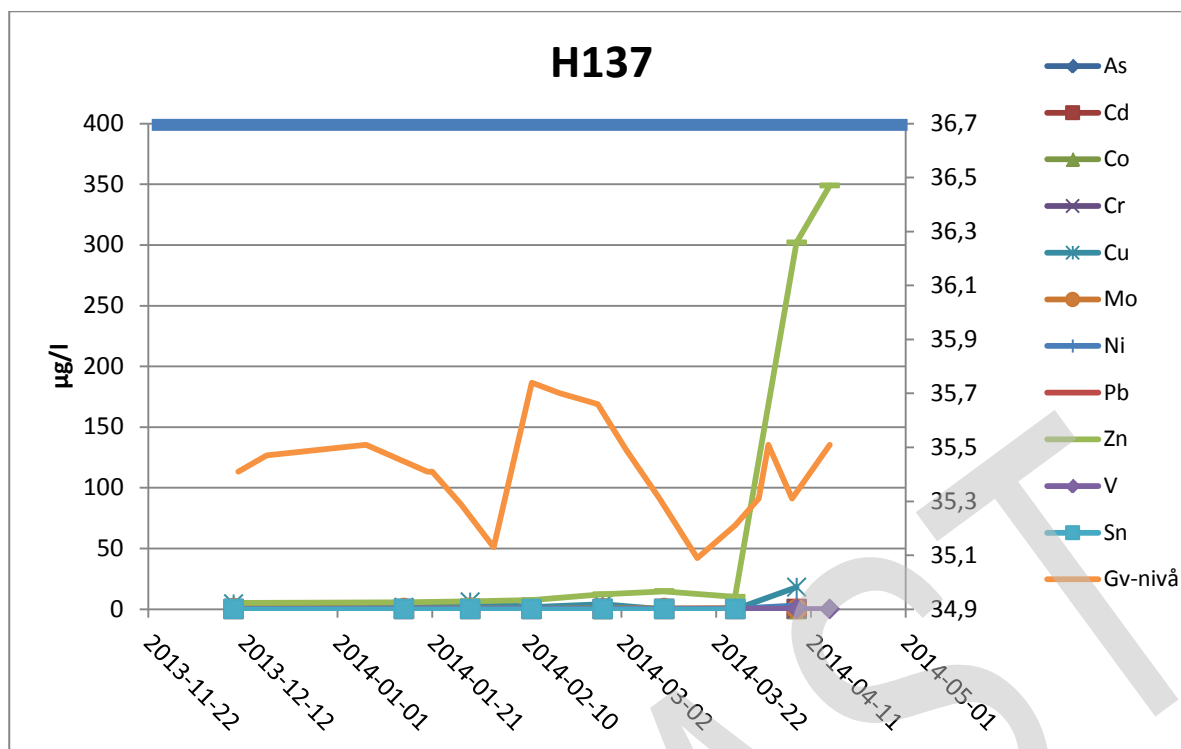
Förhöjda zinkhalter (framförallt) har påträffats i grundvatten i anslutning till rör H137, på östra sidan av Gusumsån. Zinkhalterna har i aktuellt grundvattenrör ökat från ca 5-10 µg/L till drygt 300 µg/L.

Grundvattennivån i H137 samt analyserade metallhalter redovisas i Figur 1. Grundvattenytan har fluktuerat omkring en halv meter under mätperioden eller ca 1-1,5 m under markytan och således fluktuerat i fyllnadsmaterial.

Figur 1: Metallhalter samt grundvattennivå i H137 (i m öh). Blå linje anger markyta.

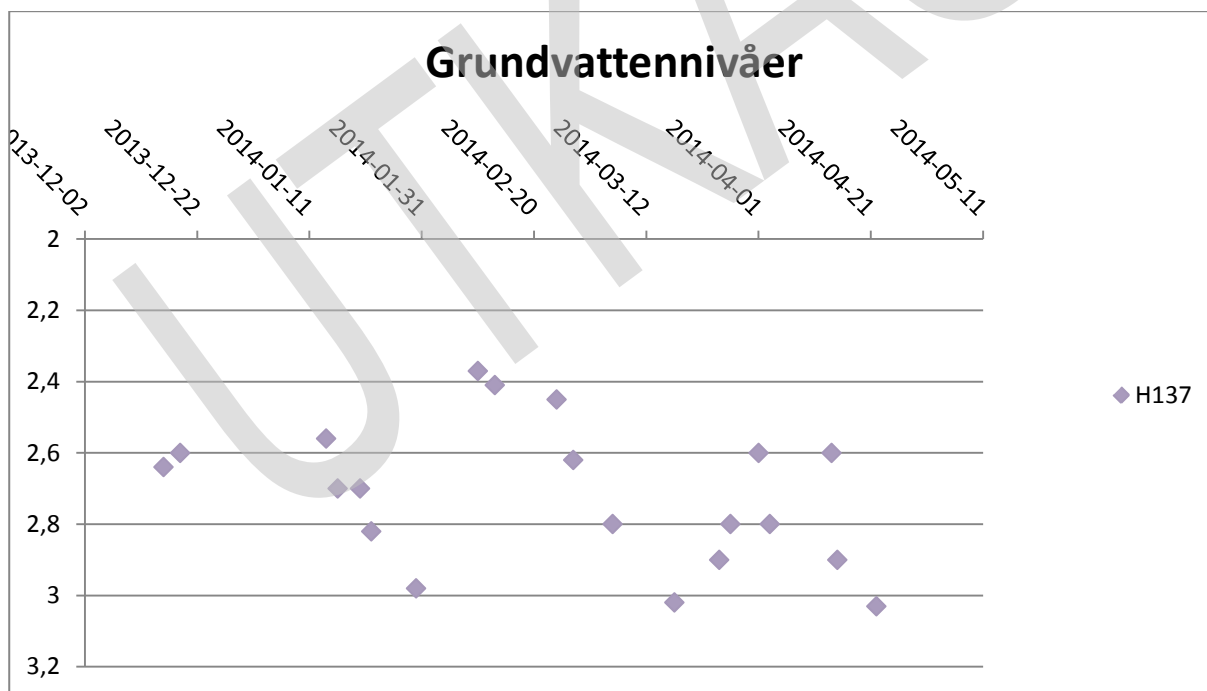
Figur 2: Grundvattenytan redovisad som meter under rörtopp.

Eftersom en flerårig mätserie grundvattennivån inte finns tillgänglig kan inte jämförelser med tidigare år göras. Om grundvattenytan stigit högre genom att infiltrationen ökat som en effekt av borttagningen av asfalten så kan även detta leda till en ökad utlakning från fyll som inte tidigare legat under grundvattenytan. Exempelvis finns en tydlig topp på grundvattennivån under februari som ca 2 dm högre än något av de andra registrerade värdena (2014-02-10).
