## Miljökontroll Veckorapport v 49

Vecka 51  
16-19 December

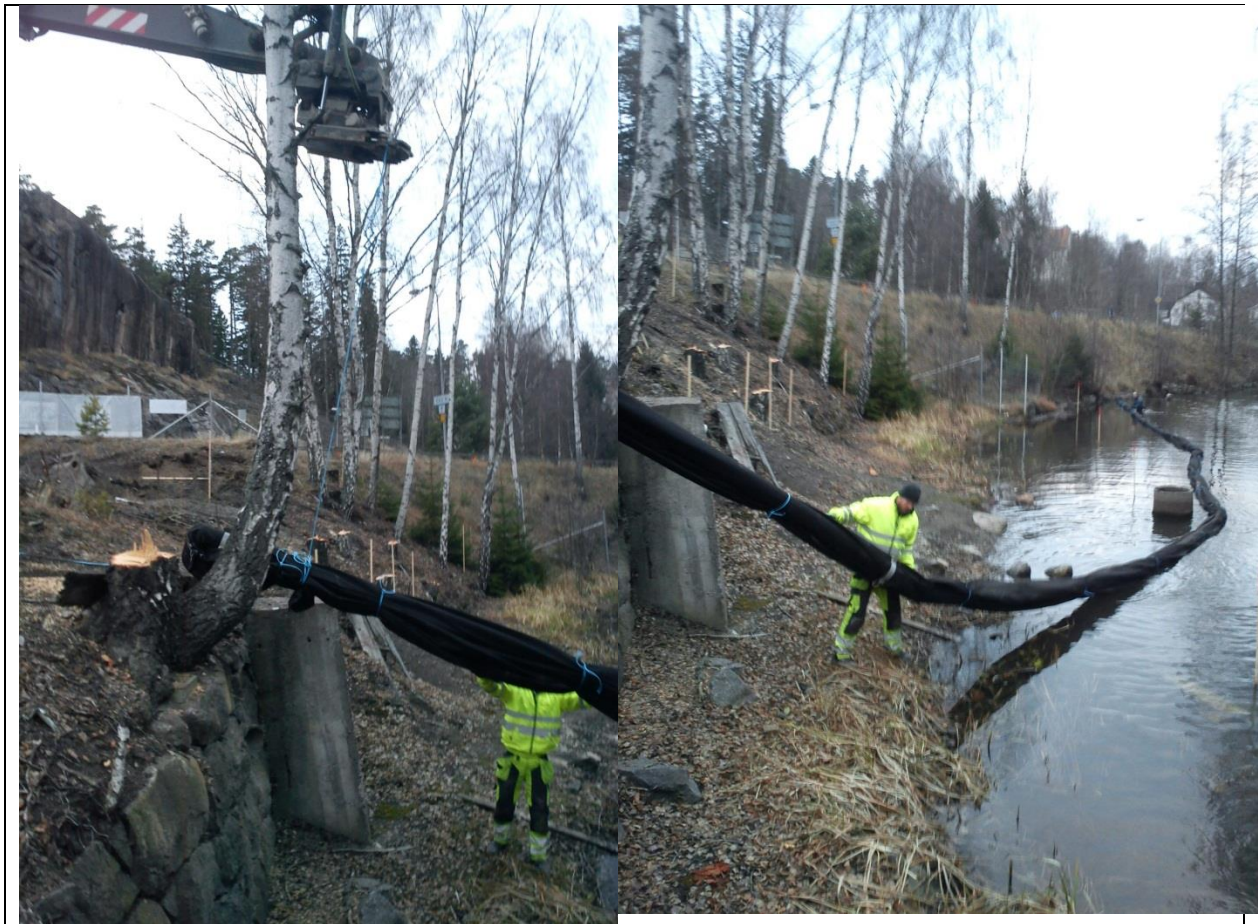
Utläggning av siltgardin 3/12

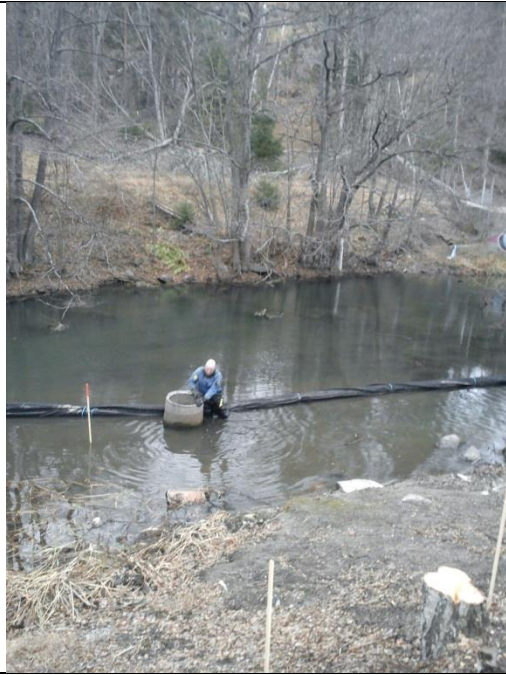
| Ytvatten kontroll | Okulär, Turb.mätningar<br>Okulärt syntes mindre grumling, 1-2 m utanför siltgardin vid iläggning då man gick i sedimenten i vadarstövlar när man drog ut duken. |

Utdragning av siltgardin

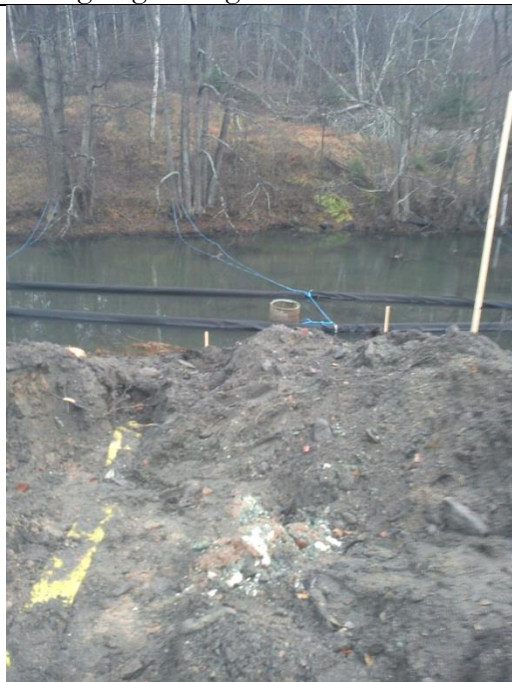
| Jordkontroll | Provtagning XRF på svart jord med grön utfällning. Hög Cu-halt > 10%. |

Massor med grön utfällning i N Slänten

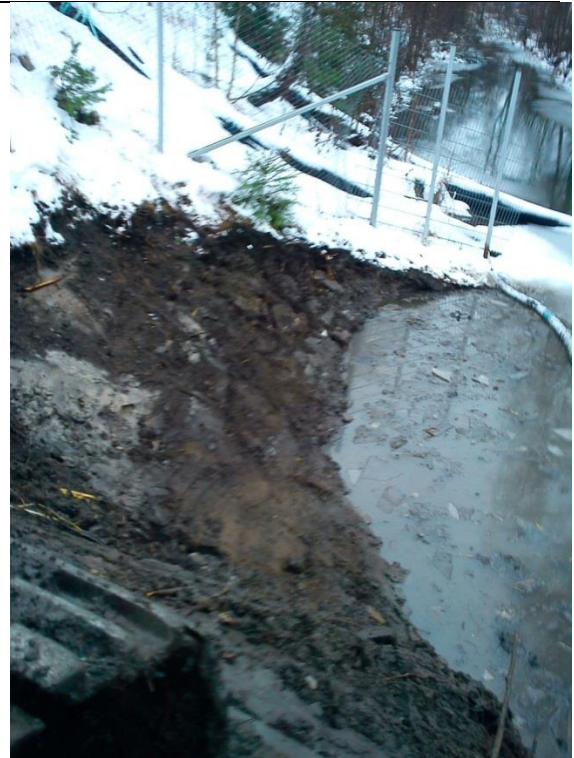
| Övriga beslut mm | Bruksgatan byggd på förorenade massor under bärlager i nivå med staket. Schakt under väg ingår inte i projektet. |

Sprängstensfyllning från vägbygge syns vid staket i NV slänten.

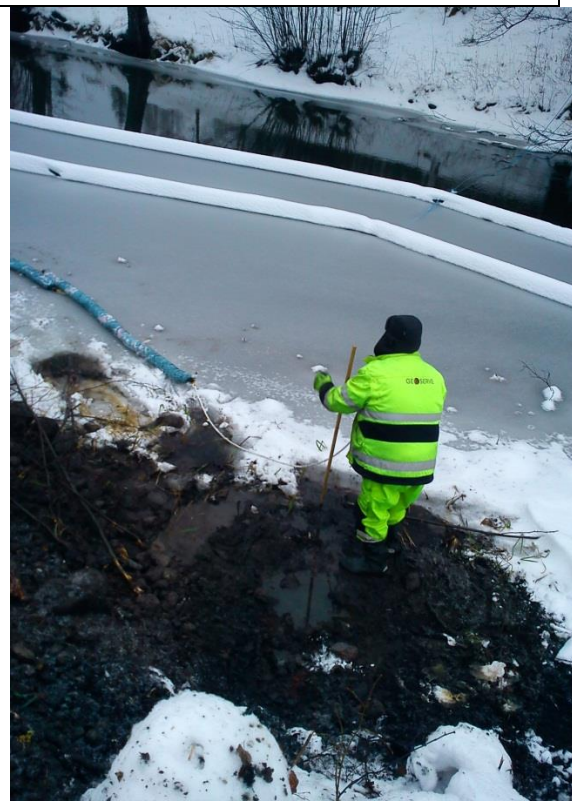
| Grundvatten-kontroll | Nivåmätning N slänten<br>H81 luktade petroleum, Olje o metallanalys togs därför.<br>Länsar lades ut vid schakt i vatten pga petroleumupptäckten. |

Utläggning av läns för att förebygga ev oljefilm då gv-rör H81 luktat "fotogen".

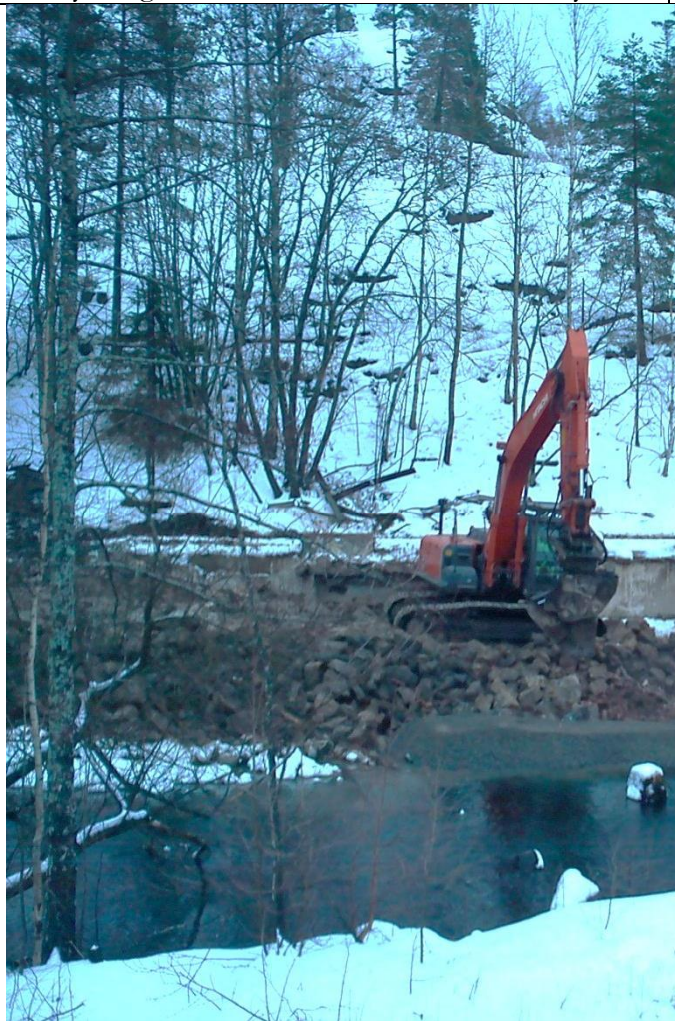
| Ytvatten kontroll | Okulär<br>Turbmätning OK fm, viss grumling från betongknackning. Vall för partikelskydd anlades av rent grus mot Gusumsån. Viss grumling från finare material i det rena gruset. Syntes i turbmätningar nedstöms. |

Vall med grus närmast ån som grumlingsskydd vid betongknackning och uppgrävning av stenfyllning

| Övriga beslut mm | Partikelskydd av grusvall vid Hus M. Diskussion om behov av silkskärm tas upp på byggmöte.<br>Schakt i ån djupare är ej tekniskt möjligt. Bedöms vara liten risk för erosion av de djupare förorenade skikten pga sprängsten och genom att det läggs en duk och ett brett erosionsskydd närmast ån. |

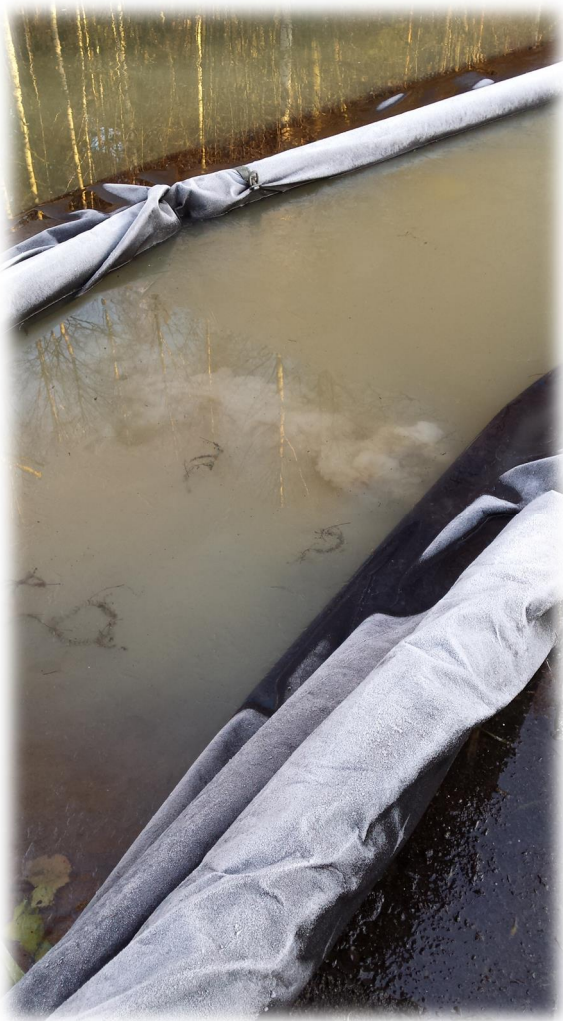
| Övriga beslut mm | Fyller på med duk och erosionsskydd i V:1 och V:2. Synlig grumling mellan och utanför siltskärm 1 och 2, N slänten. Se bild 1 & 2. Okulär kontroll 19/12 avgör vidare beslut om åtgärd. |

Bild 1 Synlig grumling mellan och utanför siltskärm 1 och 2, N slänten 18/12.

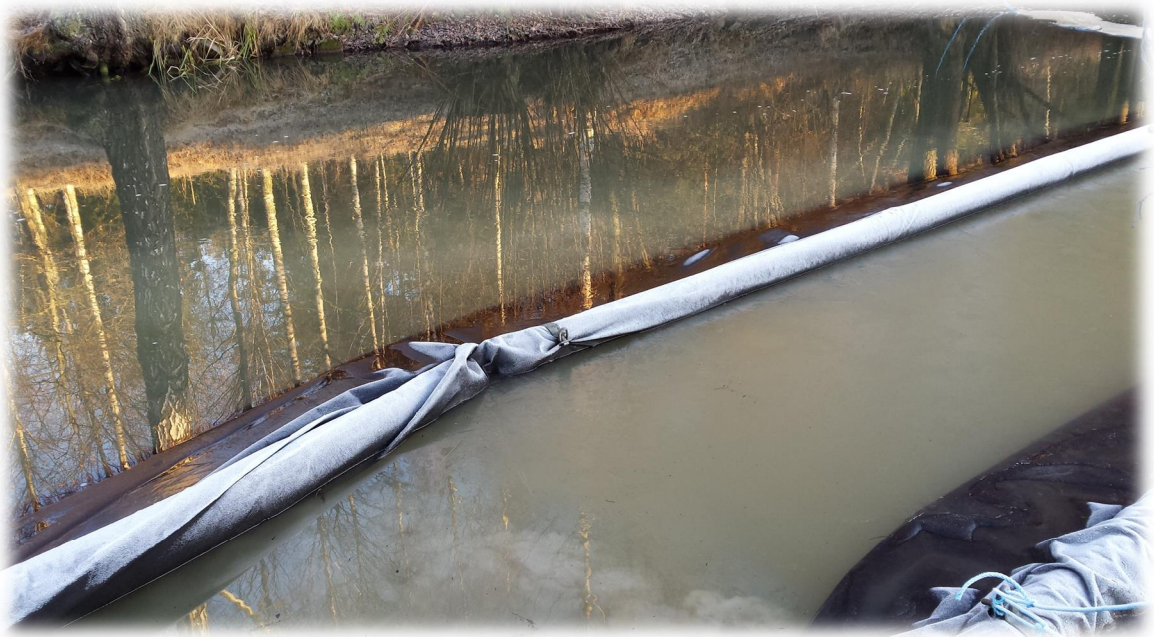
Bild 2 Synlig grumling mellan och utanför siltskärm 1 och 2, N slänten

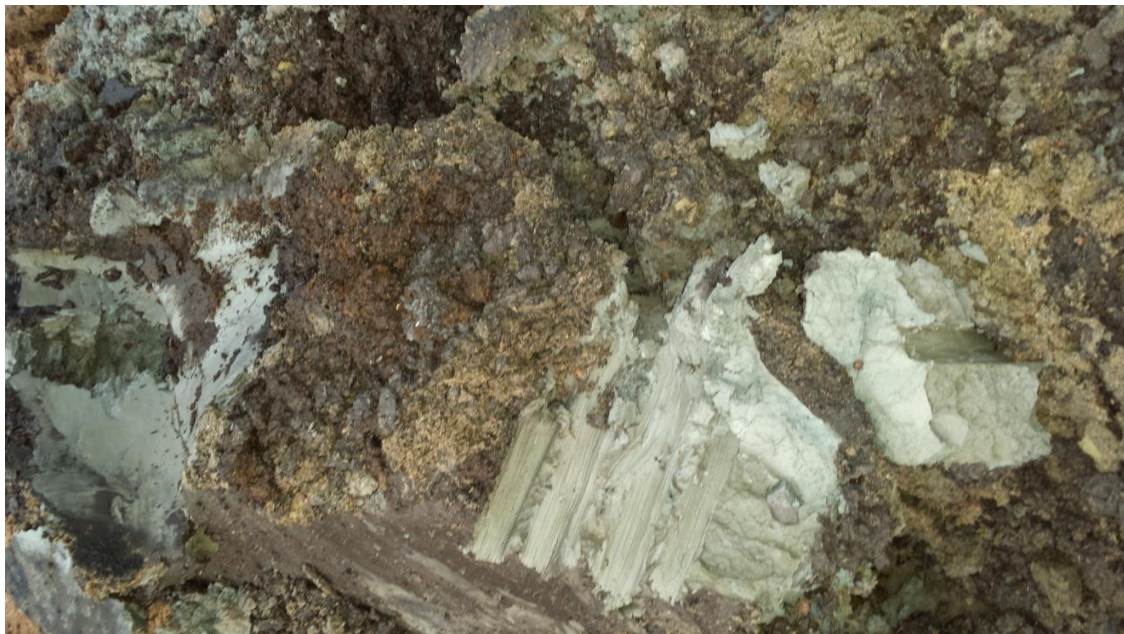
*Bild 2. Tät lera vid botten/slutprov, V:3/1:17/1:16.*

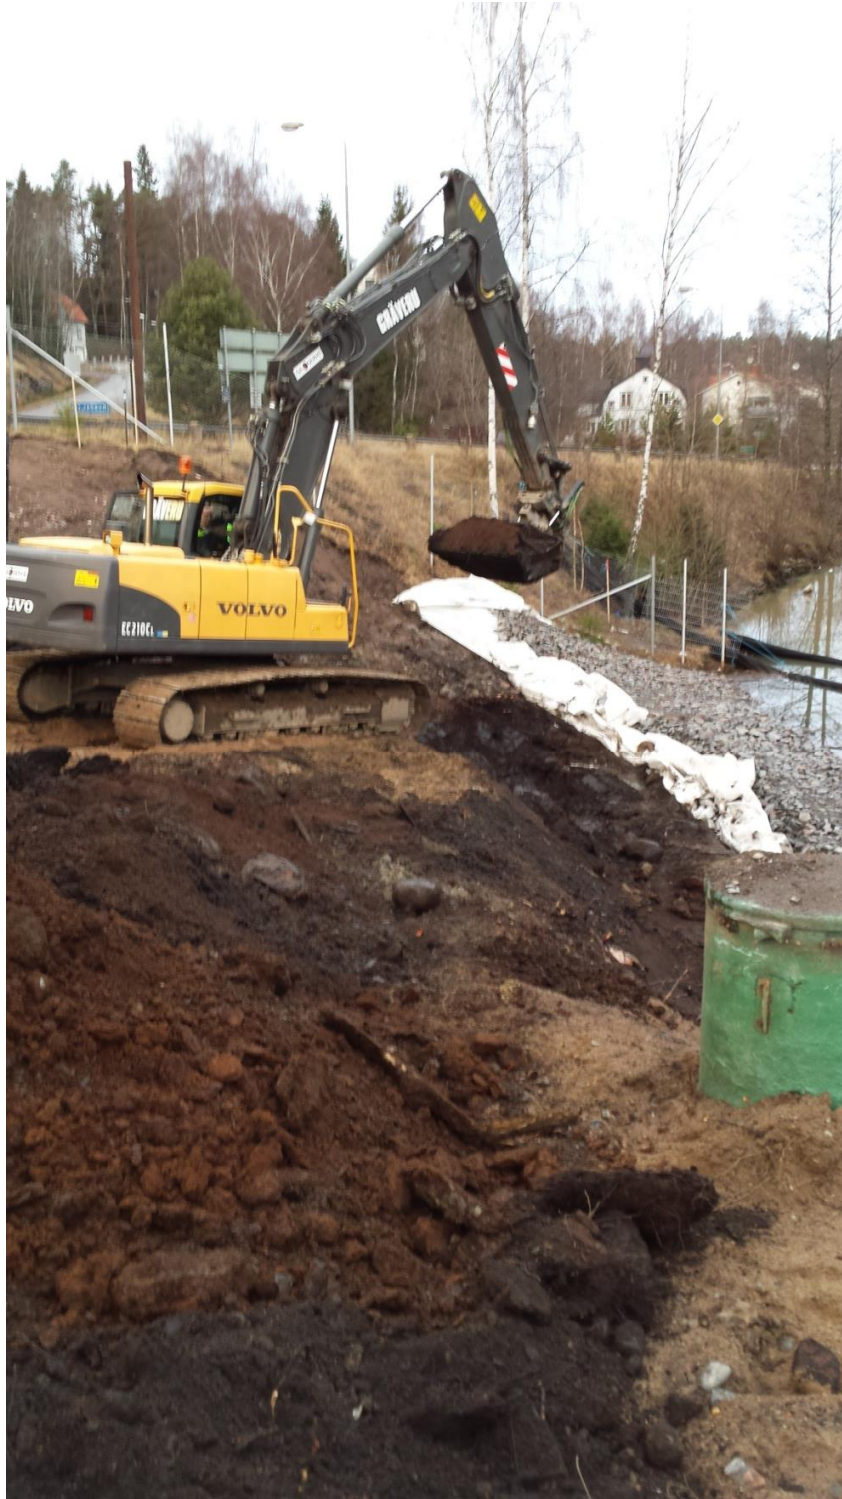
*Bild3. Schaktning Norra slänten. I förgrunden finkorninga svarta massor samt rent sågspån.*

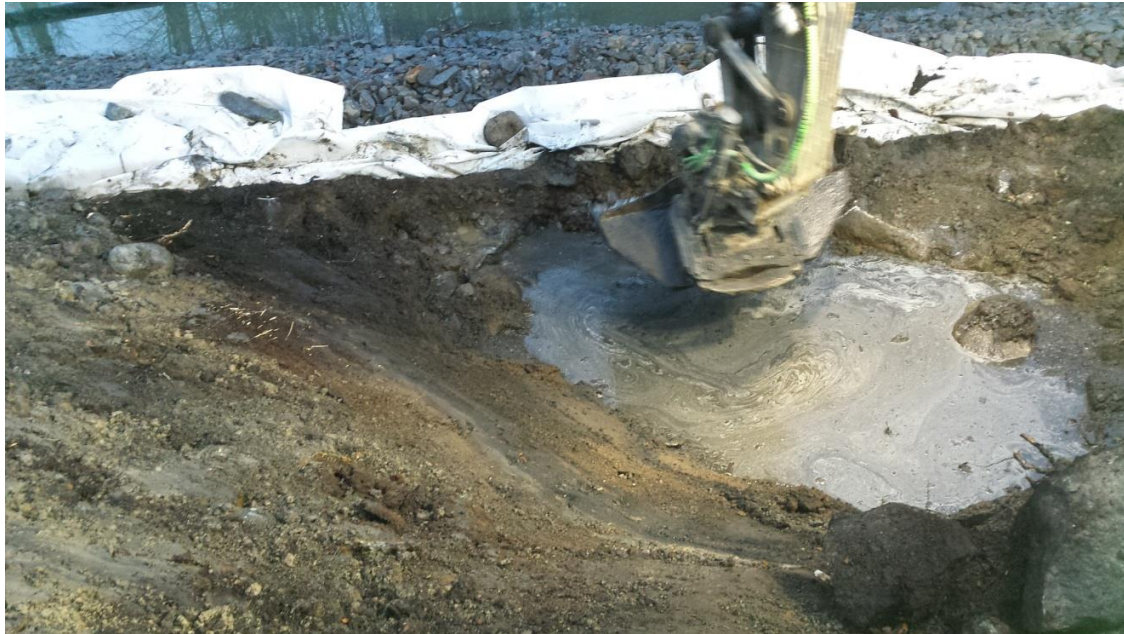
| Övriga beslut mm | På grund utav rasrisk i Norra slänten lämnas massor med värden över mkm (se XRF nr 8 & 9 080114) i sluttningen (från norra 1:16 till norr 1:12. Geoduk håller kvarvarande massor och återfyllningsmassor separerade. Se bild 3 och 4. |

*Bild 4. Kvarvarande massor i Norra slänten som täcks med geoduk och erosionsskydd.*

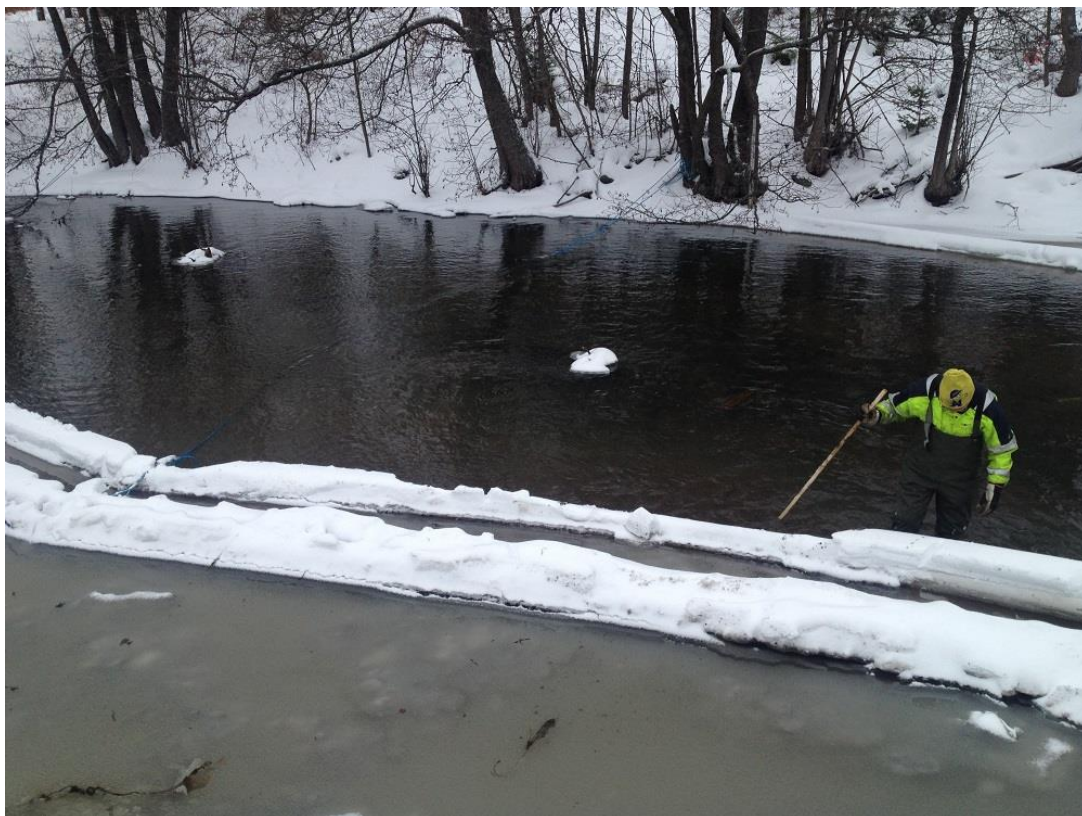
Bild 1. Åtgärd för att minska grumling

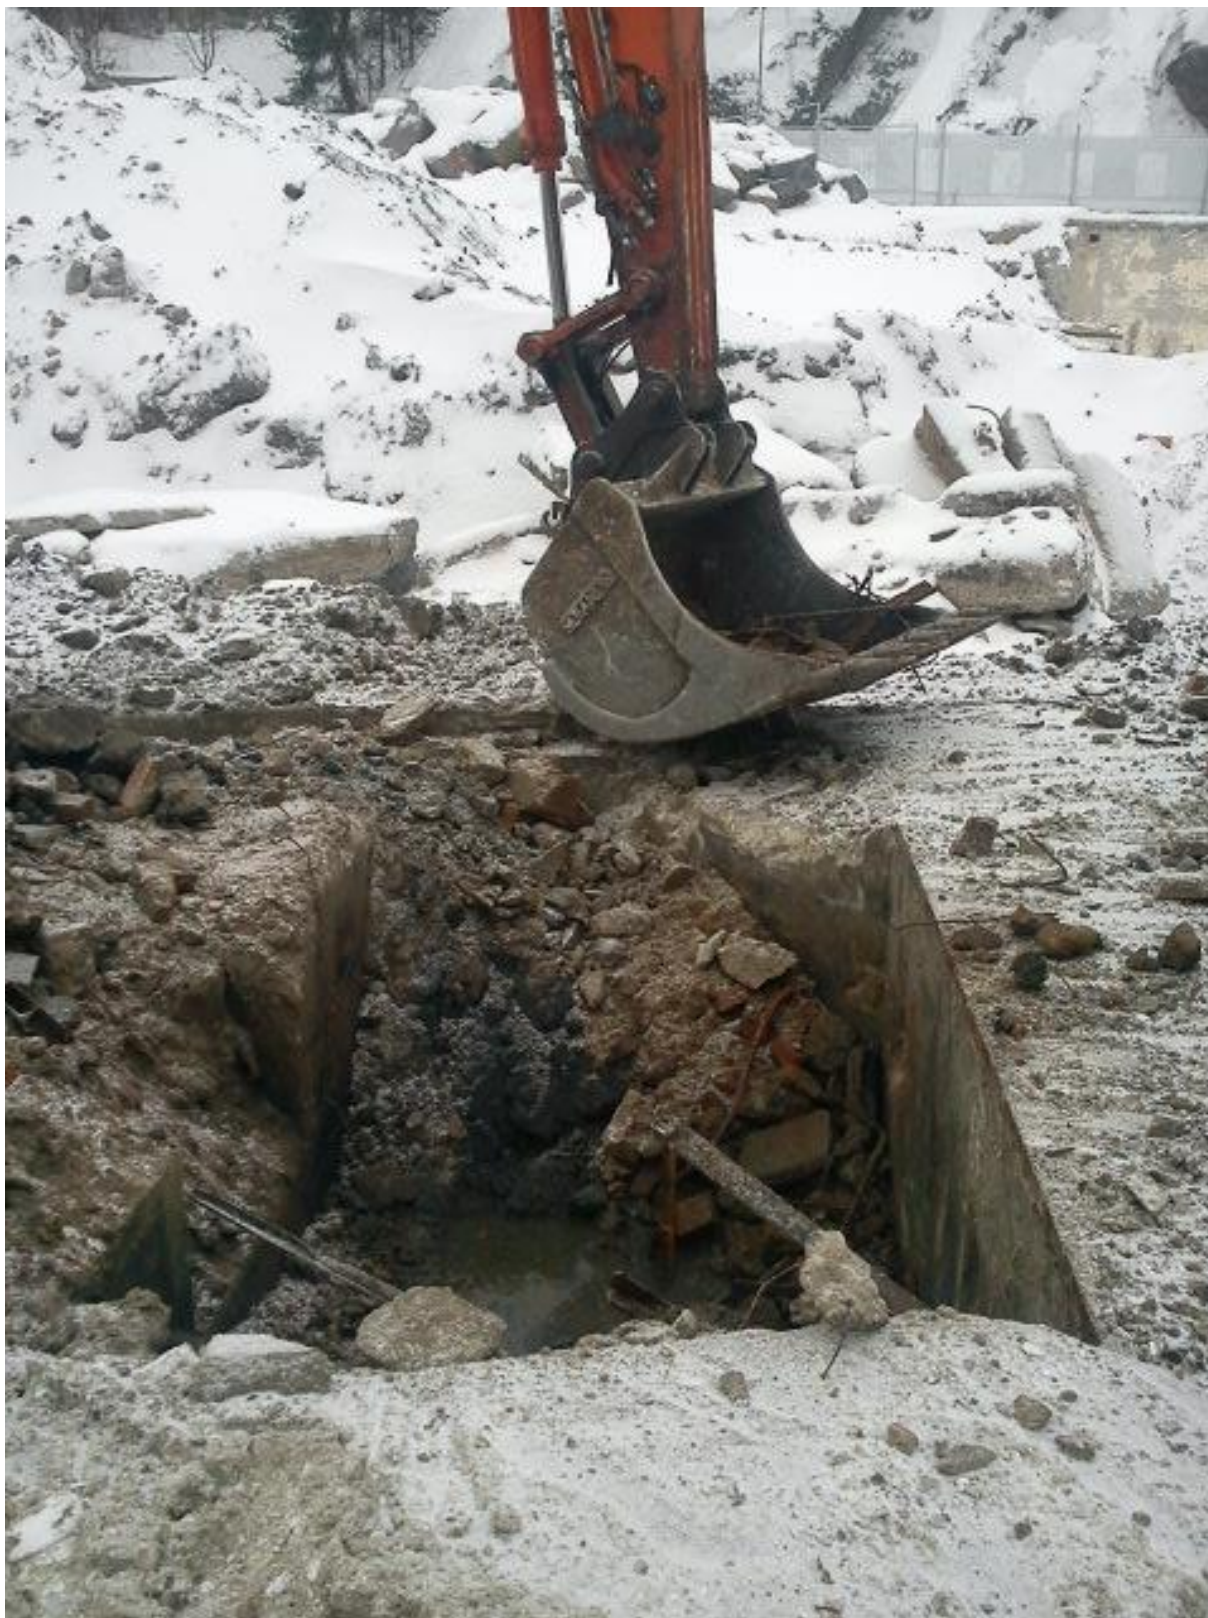
Bild 4. Hål i E1/E2 med oljehinna på vatten

| Övriga beslut<br>mm | Hålet i E1/E2 fylls igen tillsvidare. |

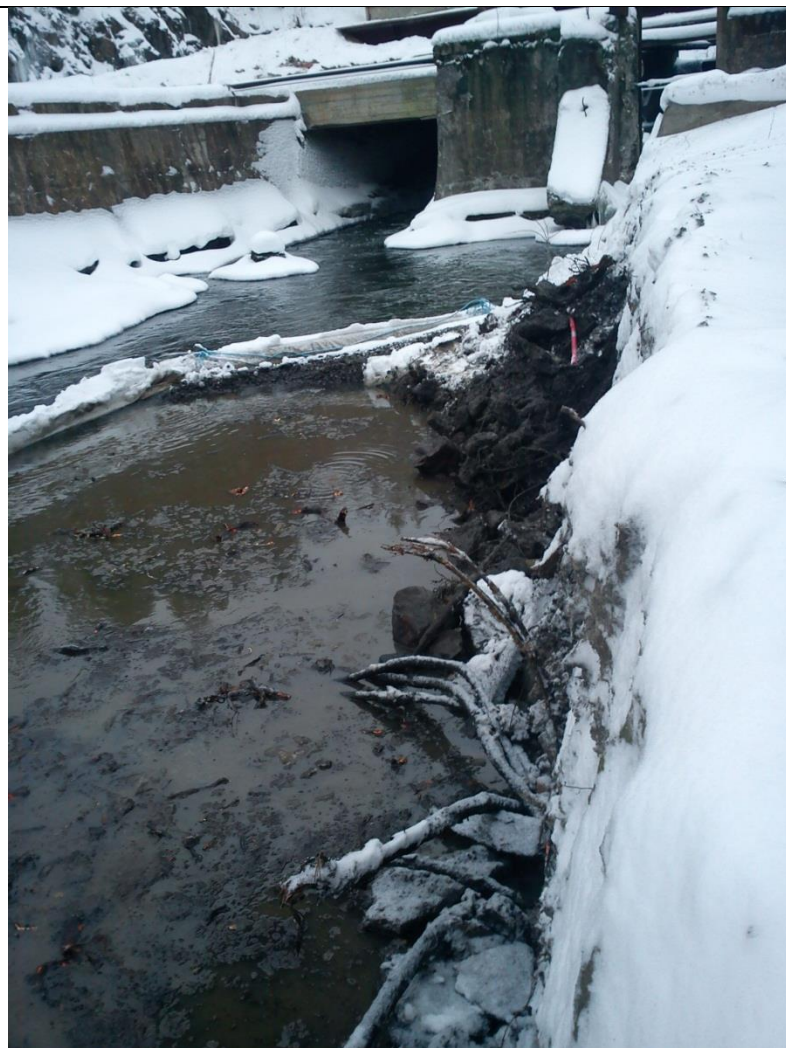
Figur 2 Knippe med ledningar, fick kapas då de påverkade siltskärmen

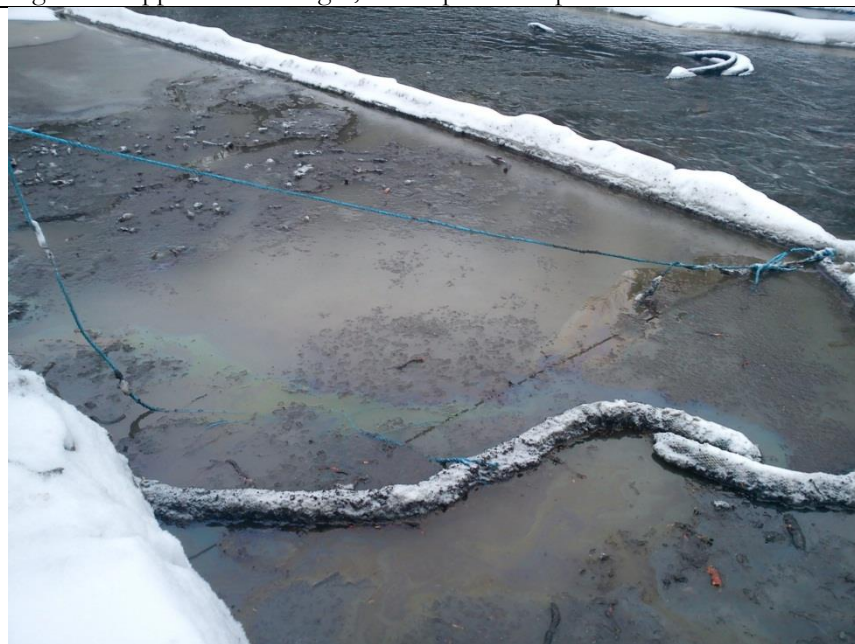
Figur 3 Oljeskimmer från murvägg i ruta 1:20 tas om hand med flytabsol och oljelänsar

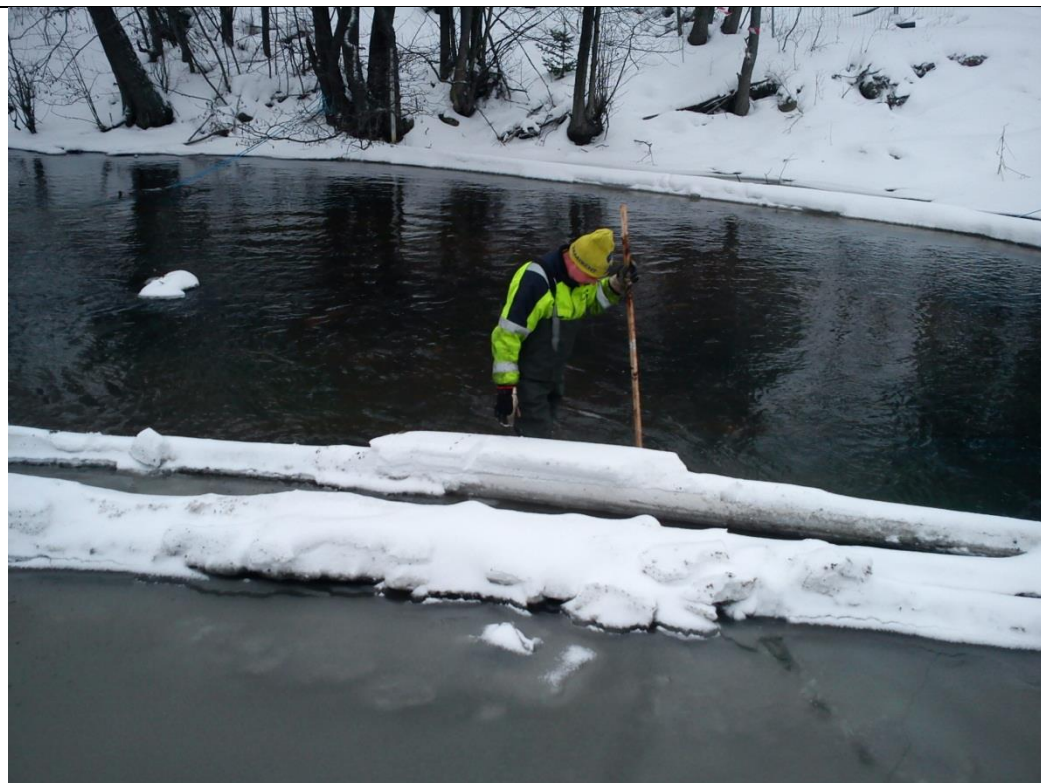
Figur 4 Läckage i siltgardin åtgärdas av Leo i vadarbyxor samt genom att hålla rengrus på utsidan av skärm.

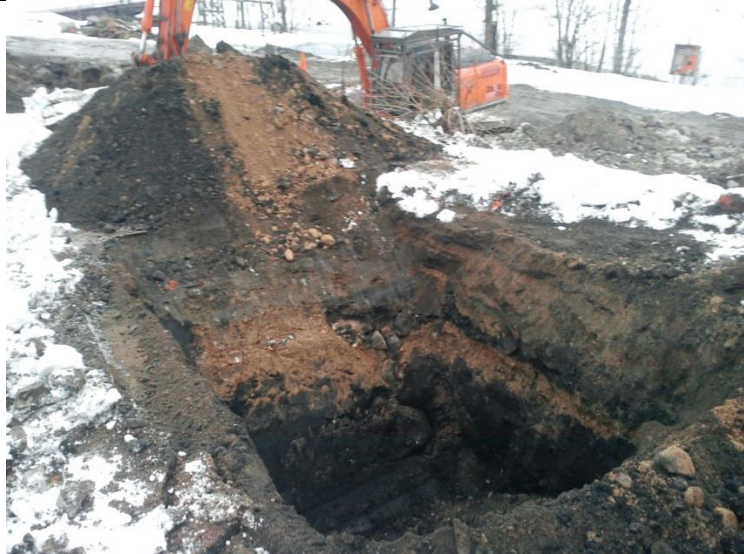
Figur 6 Provgrop i ruta F1 med fyllning med rivningsmassor och därunder svarta träkolsrester

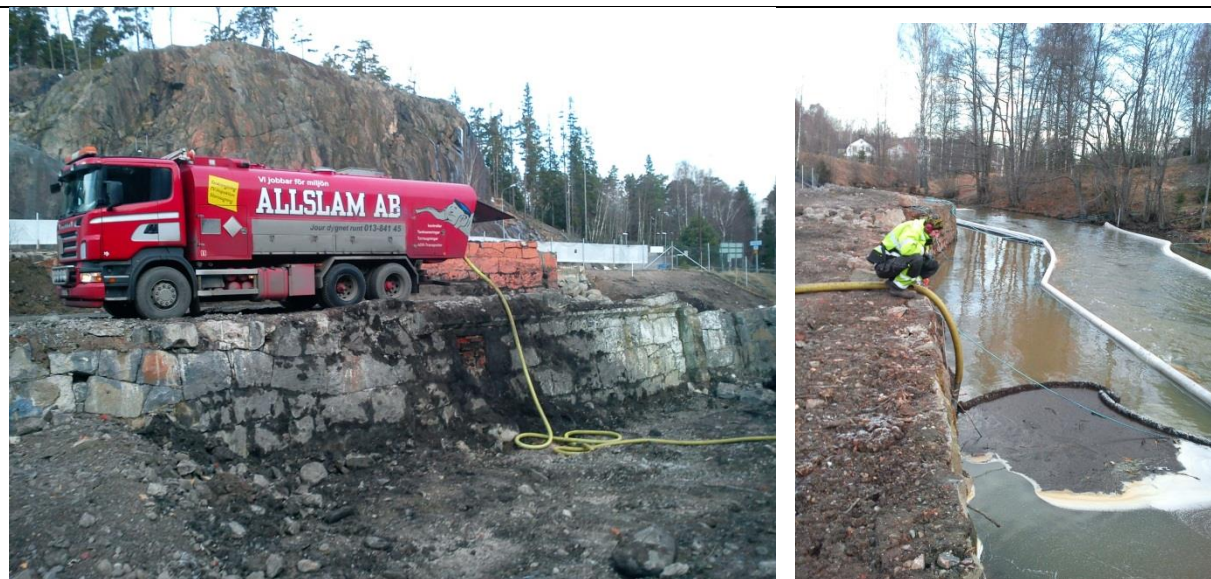
Figur 3 Sugning av flytabsol med olja i ruta 1:20.

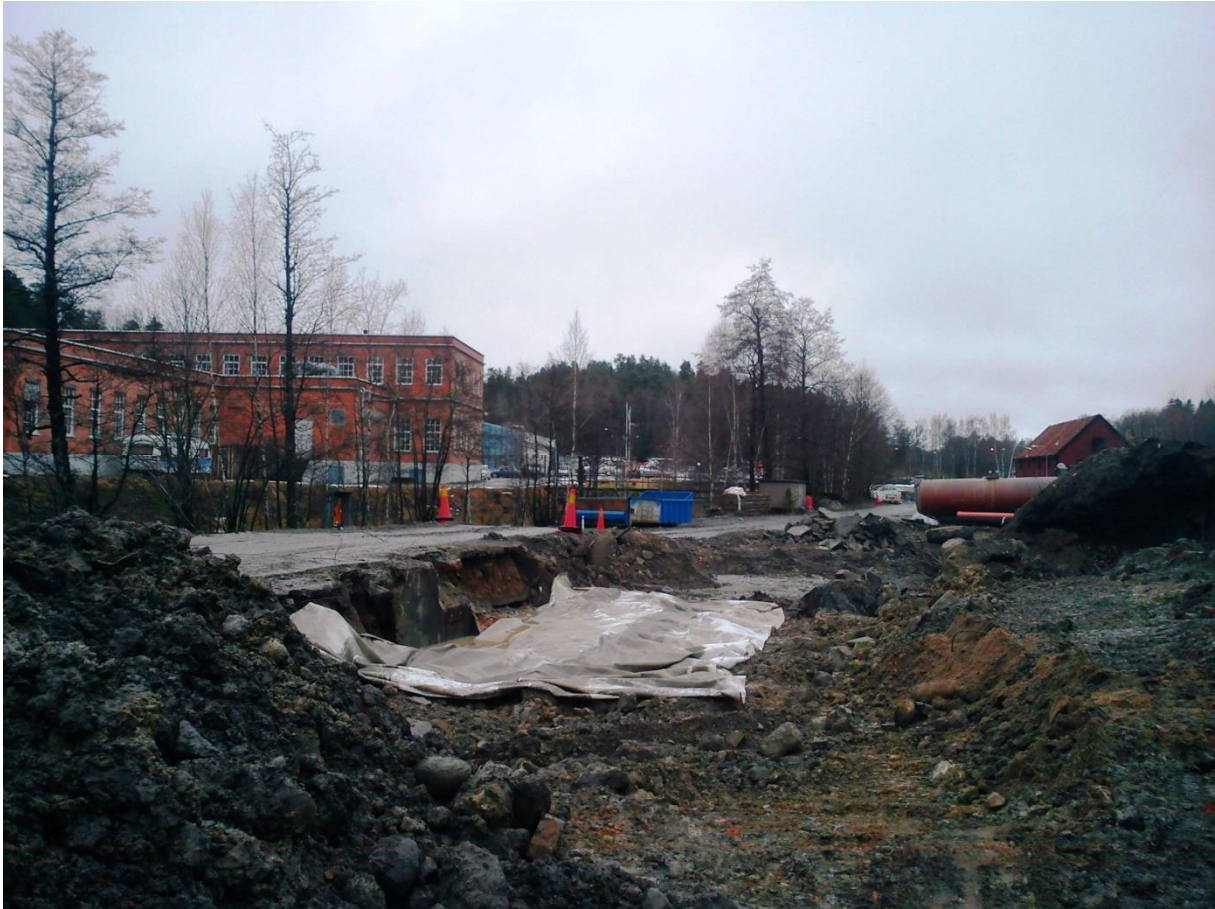
Bild1 Täckning av jord där PAH-förorenade (kreosotlukt) massor schaktats bort strax öster om ruta E3. Rutan tillhör etapp 2b och läggs igen med sten ovan geoduk etc. Bottenprov togs vid tidigare noterad brunn för analys av klorerade kolväten.

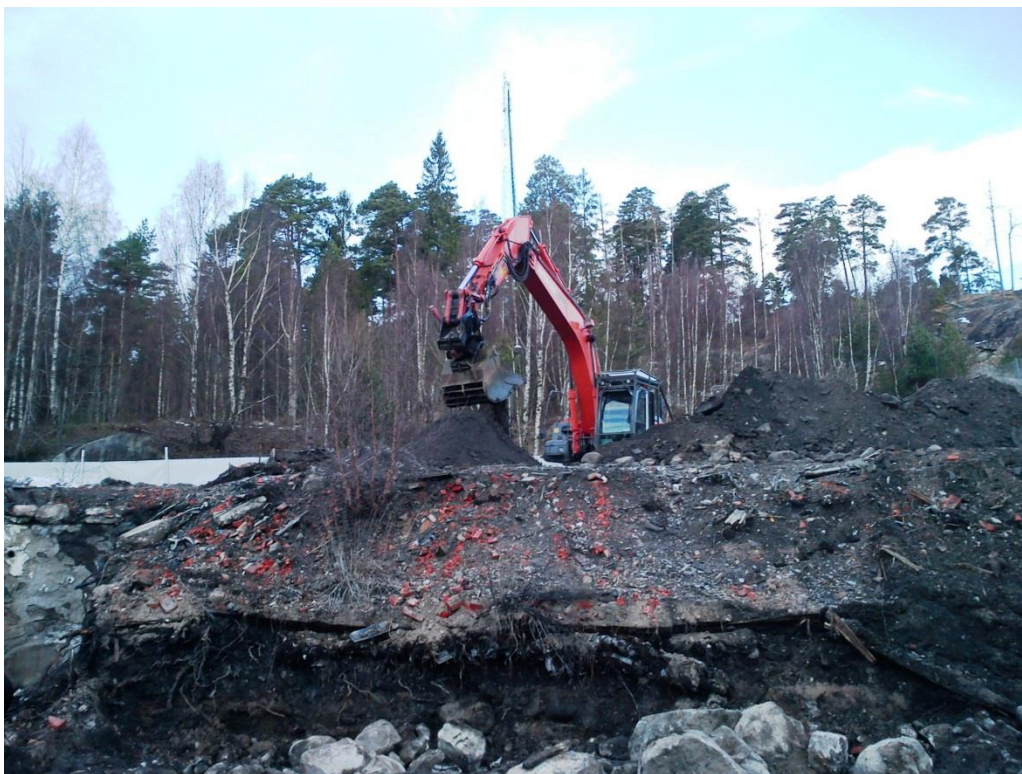
Bild 2 Jordskärning med diverse svart material och tegel mellan F1/F2 och D1/E1.

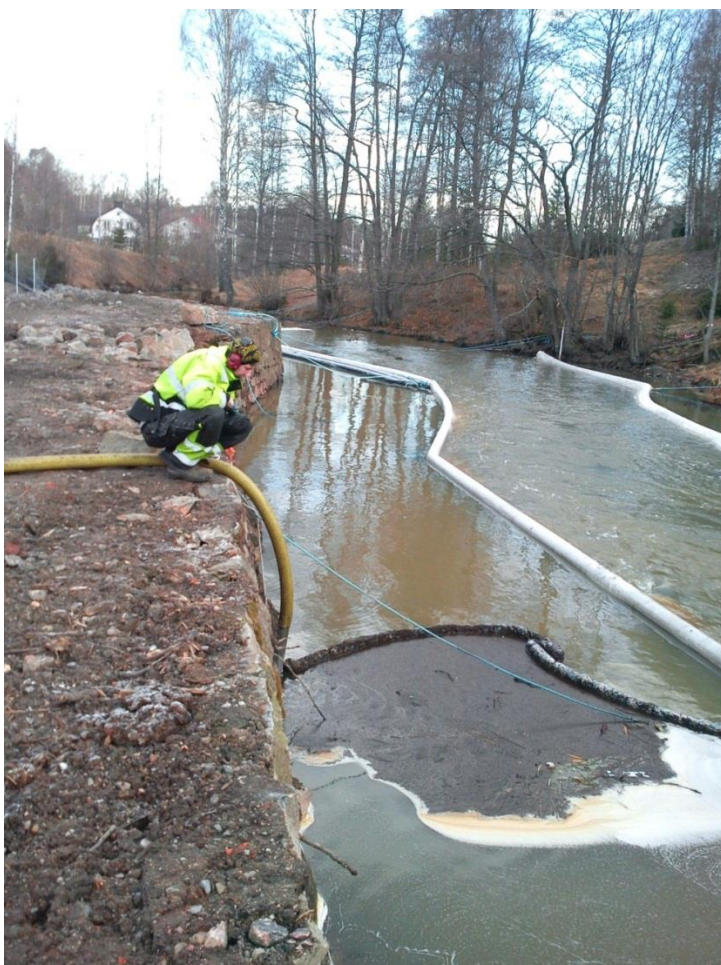
Bild 3 Uppsugning av flytabsol med olja utanför K8.

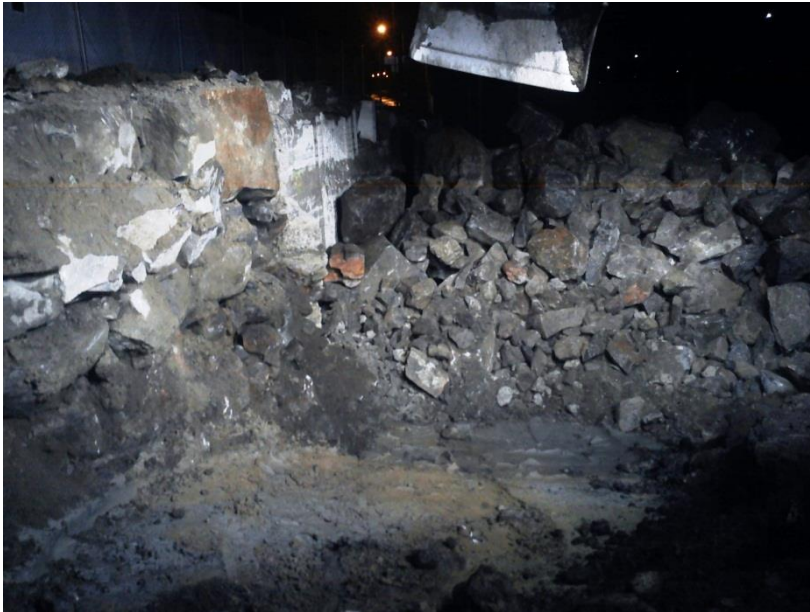
Bild 4 Ren lera i ruta H3 tillsammans med mur i dåligt skick längs med Bruksgatan.

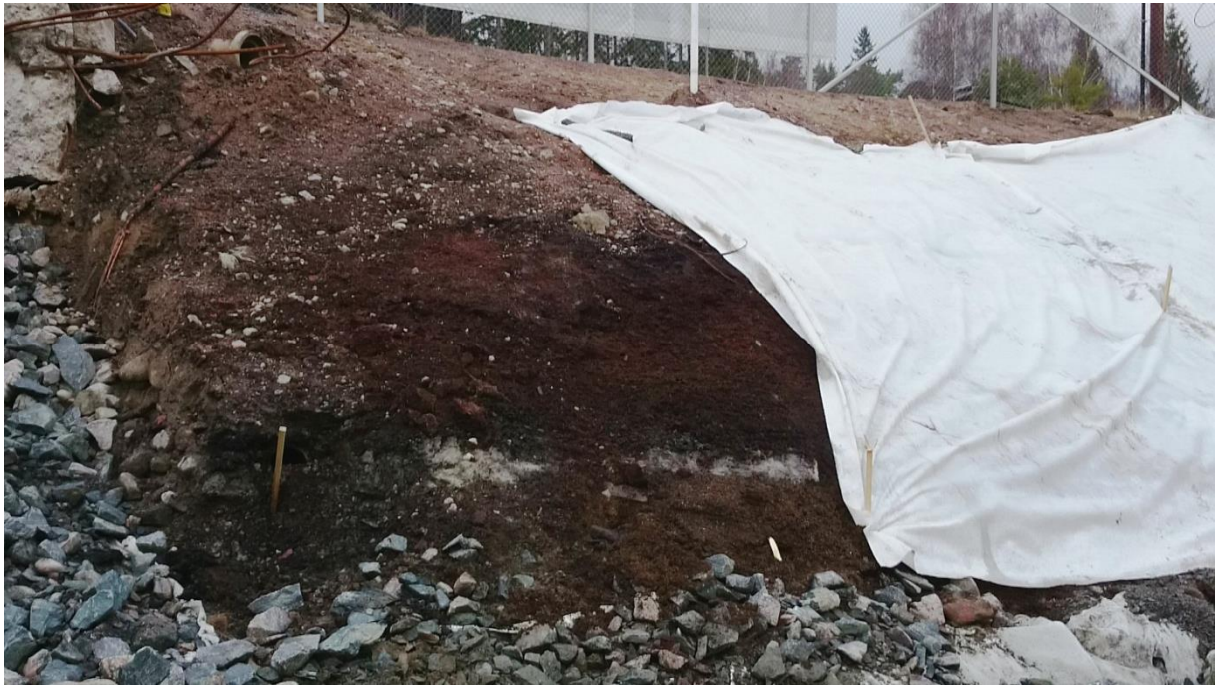
Lämnade föroreningar i norra slänten täcks med geoduk.

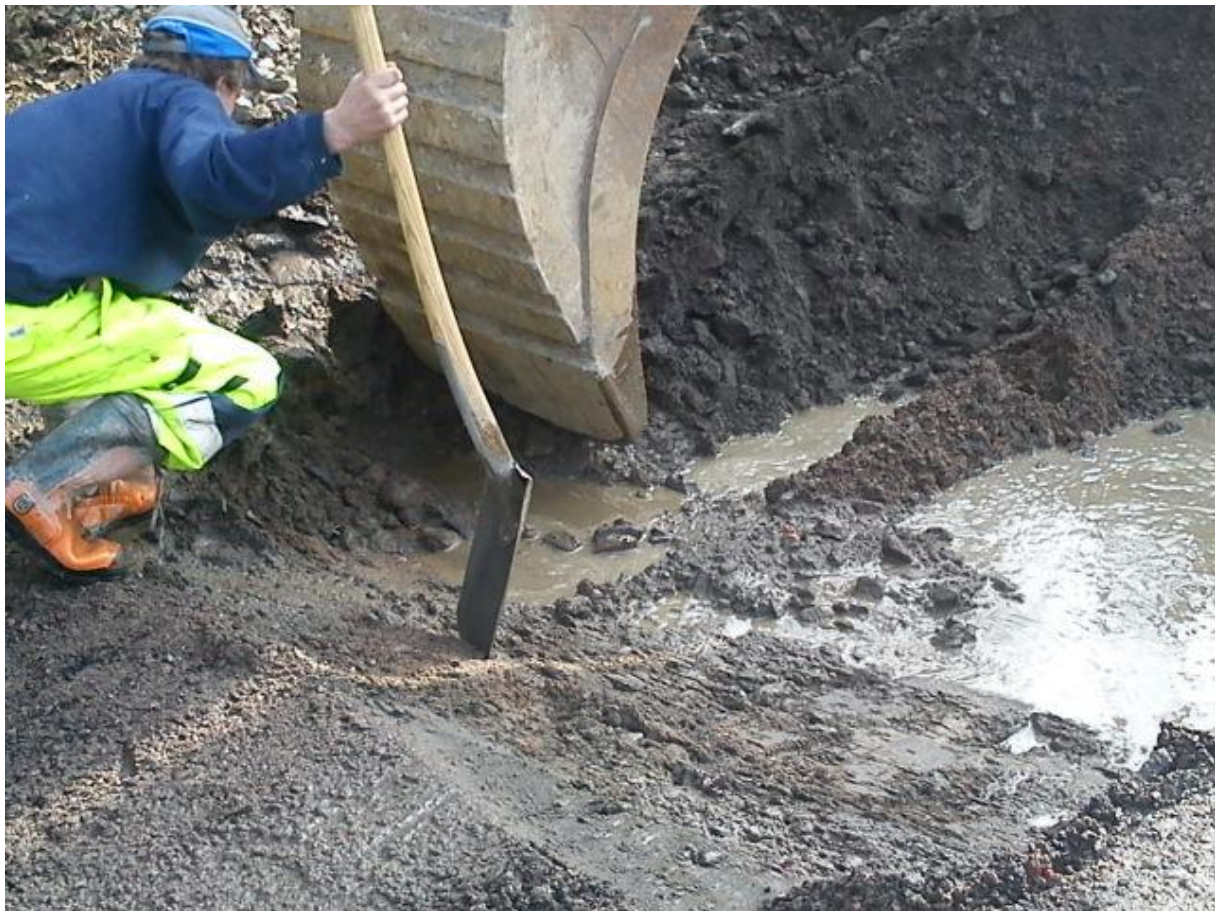
Åtgärd av vattenläcka, östra sidan.

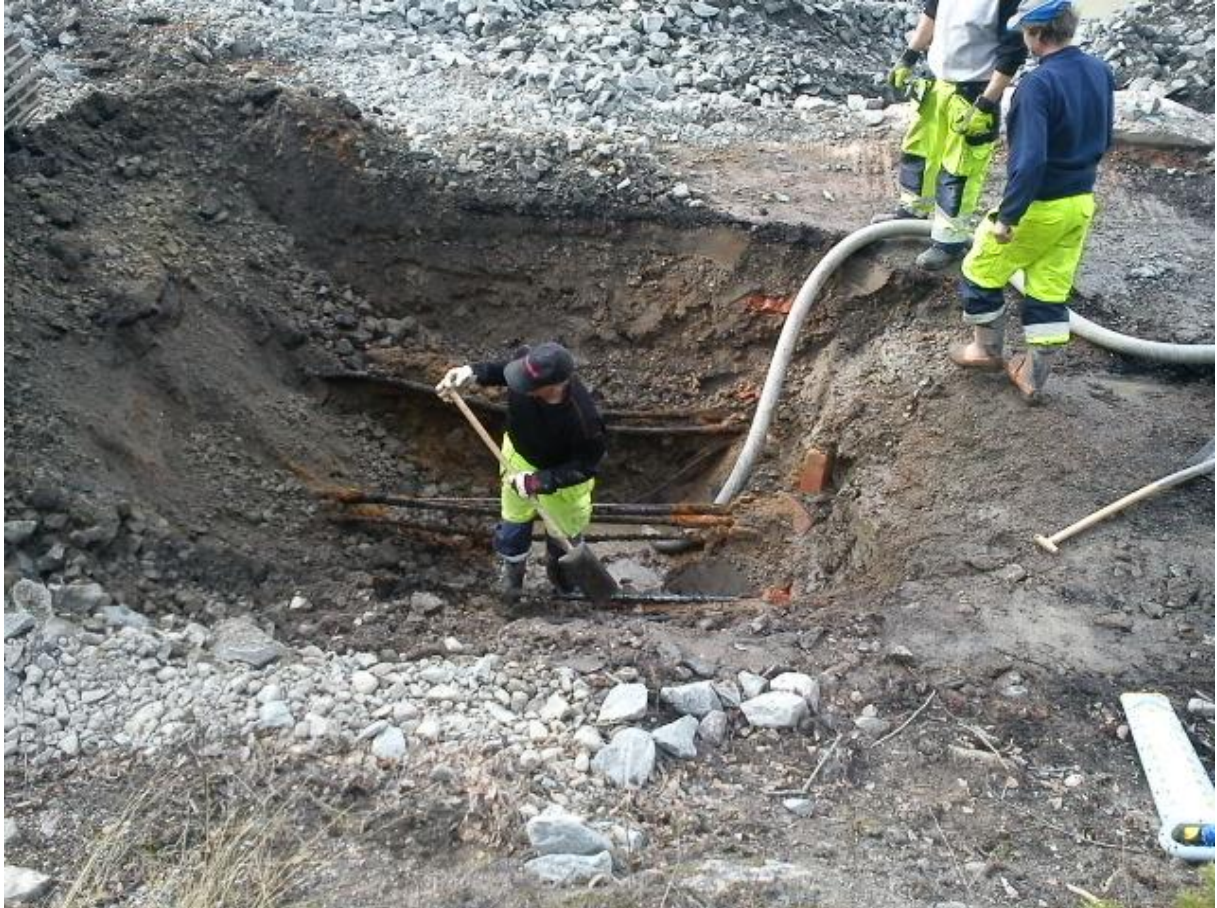
Åtgärd av vattenläcka

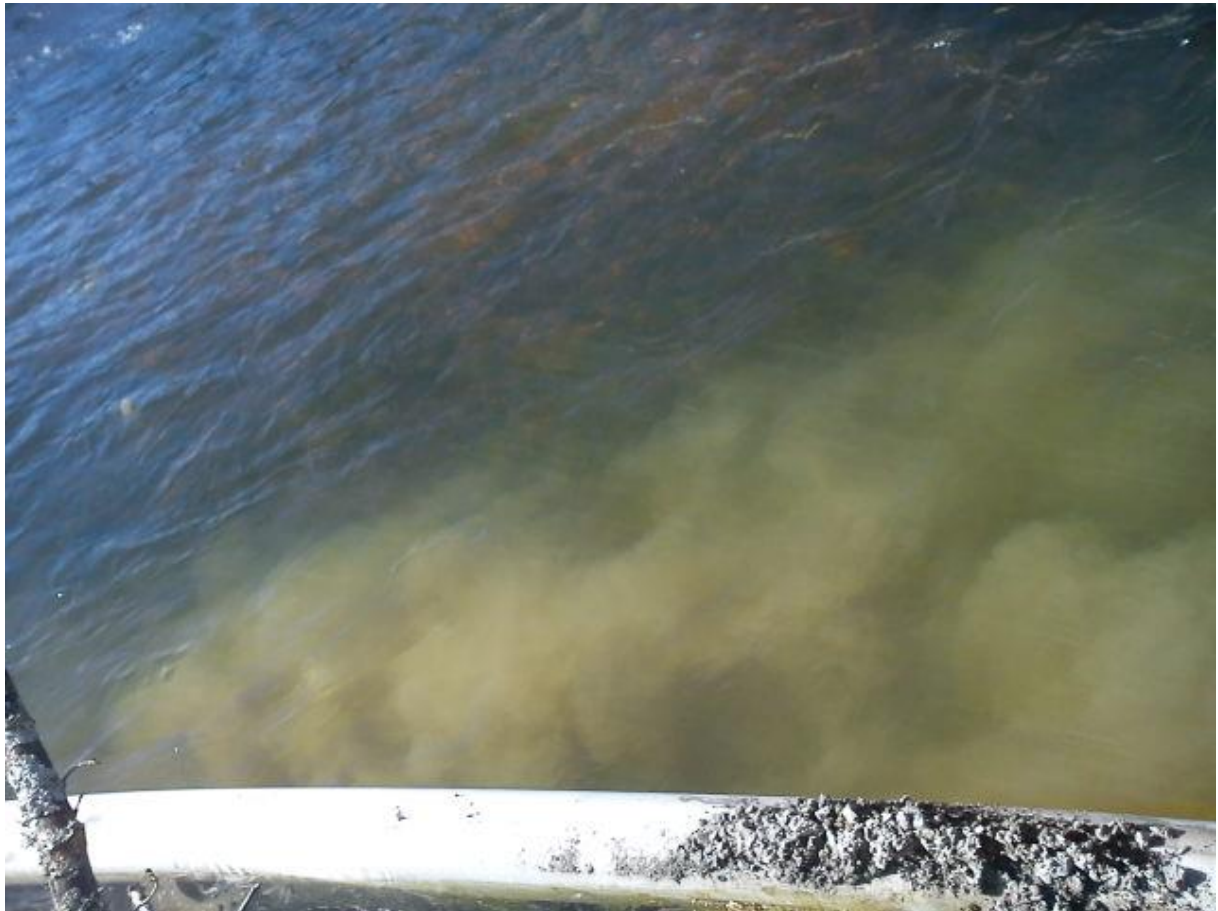
Grumling utanför siltskärm vid arbete östra sidan ån.

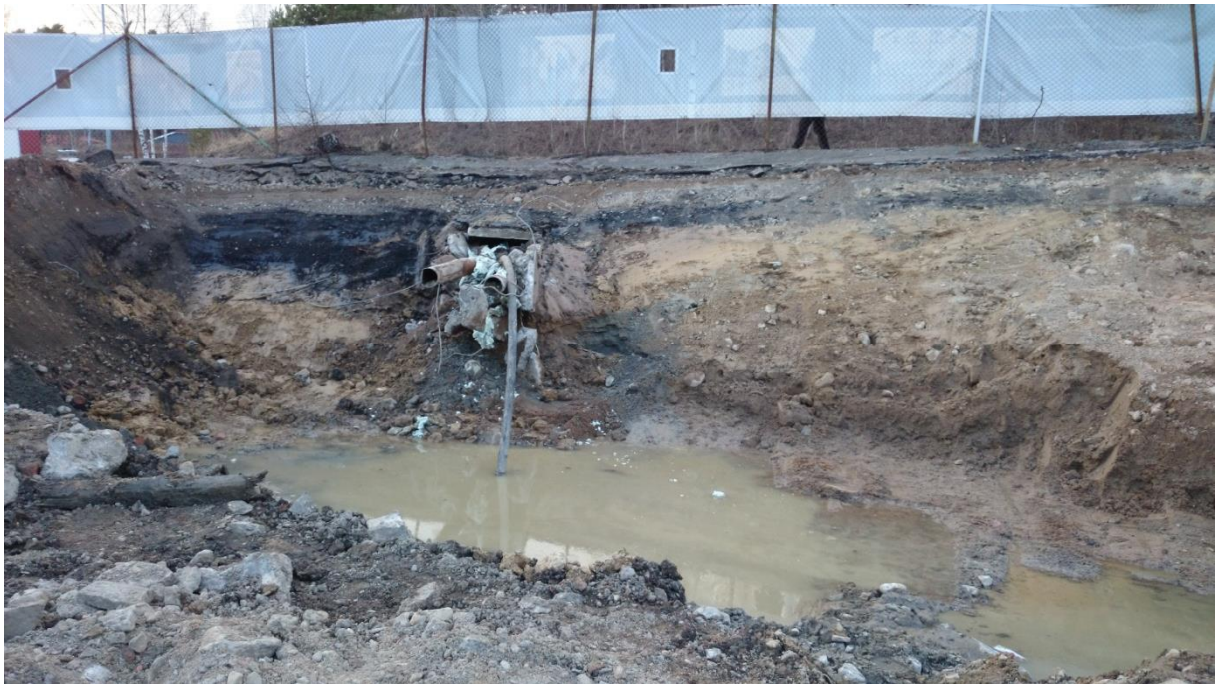
I området rann det in oljehaltigt vatten från söder i stenfyllning. För att kunna schakta pumpas oljevattnet upp och renas med kolfilter i det mobila reningsverket. Vid schaktningen invallas delområden med lera för att undvika återförorening.

Om föroreningskällan härstammar från verksamheten med transformatorolja eller från panncentralen eller både och är oklart men okulärt bedöms att föroreningshalterna avtar mot vägen vilket tyder på att verksamheten i Hus B är huvudkällan.

Schakt 2:2. Kulvert från panncentralen. Oljeförorening syns gråfärgad till höger om kulverten.
