## Miljökontroll Veckorapport v 49

Vecka 51  
16-19 December

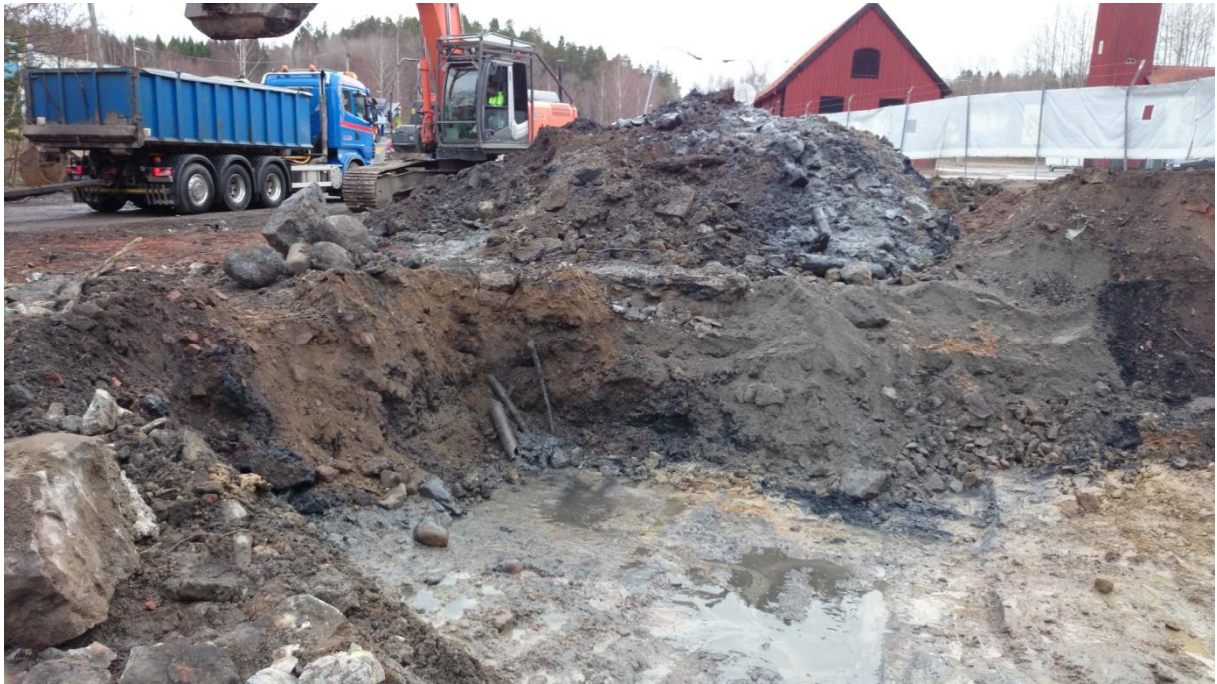
Schakthög med oljeförorenade massor. Ruta B1/2:1.

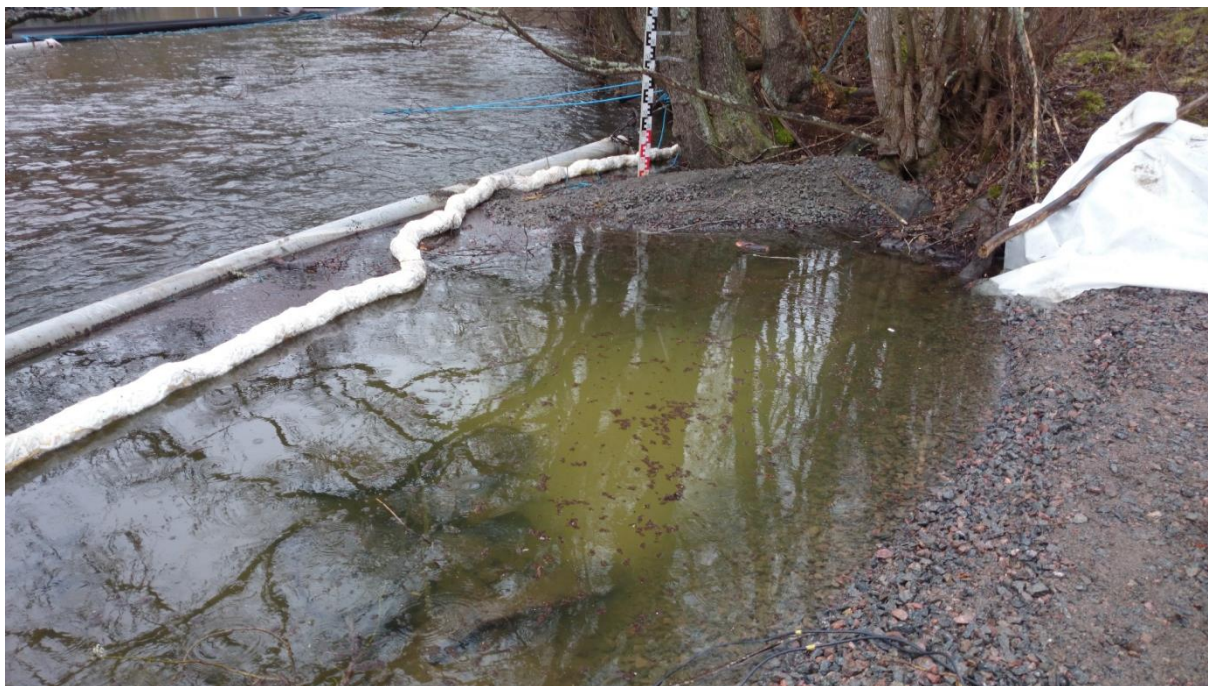
Djupare grop på östra sidan 1:36, ej färdigsedimenterad.

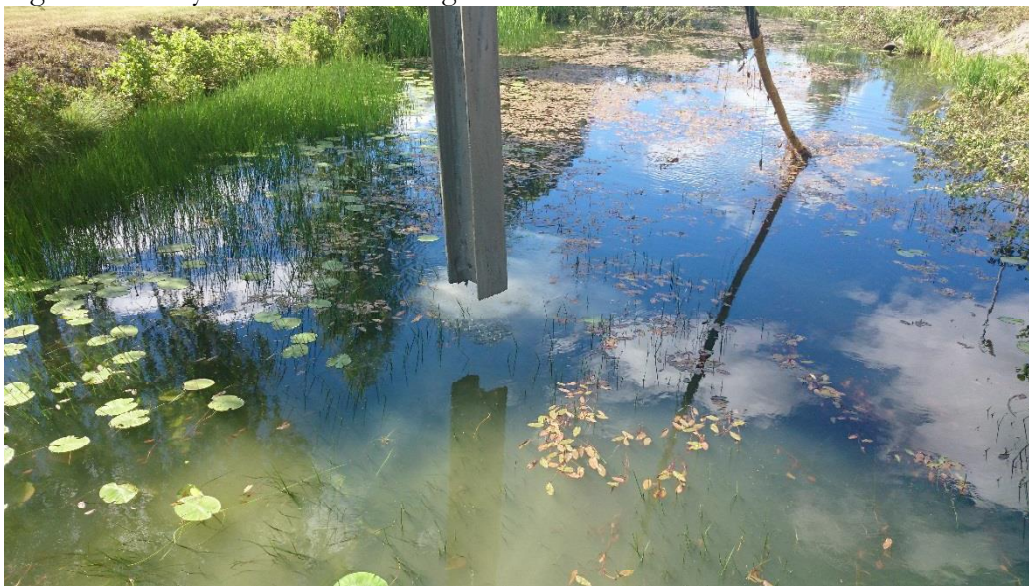
Figur 2 Grumling i punkter strax N om stora R
