Objekt Swedspans Avfallsupplag		Upprättad (namn) Karin Axelström	(datum) 1996-05-06
IDnr F0563-0013	Kommun Valdemarsvik	Senast reviderad (namn) Fredrik Andersson	(datum) 2016-08-17

<b>Inventeringens namn</b>	Kartläggning av förorenade områden i Östergötland
<b>Dossiernummer</b>	
<b>Preliminär riskklass enligt BKL</b>	2
<b>Inventeringsfas enligt MIFO</b>	2

# Blankett E Samlad riskbedömning

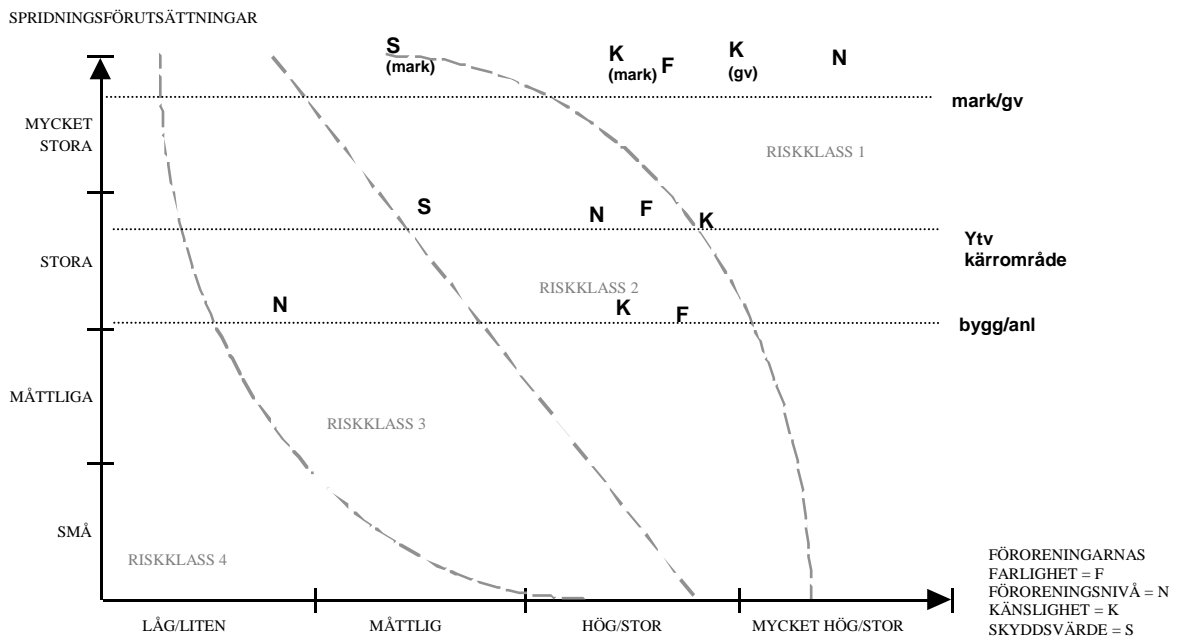
Risiklassningsdiagram

<b>Inventerarens intryck (fas 1)</b>	
<b>Riskklass (fas 1)</b>	2
<b>Motivering (fas 1)</b>	Kemikalier av hög farlighetsklass (fenoler, formaldehyd) har deponerats på tippen. Spridningsförutsättningarna i mark och grundvatten bedöms som mycket stora och till ytvatten som stora (lakvatten som går via diken). Känsligheten för människa och skyddsvärdet för miljön har klassats som stort pga närliggande åkermark.
<b>Inventerarens intryck (fas 2)</b>	Deponins innehåll består till största delen av spån. Dock påträffas även flera oljefat med oljerest och även okänt innehåll. Deponivolymen är ca 40000 kbm. Då det påträffades 3 oljefat vid grävning av totalt ca 50 kbm finns en betydande risk av en förekomst av oljefat i betydligt större mängd.  Deponerat material verkar kunna röra sig uppåt genom skyddstäckning möjligen beroende på hydrologiska/geologiska förhållanden vissa perioder. T.ex. så påträffades ett oljefat ca 30 cm ned i sandtäckning.  Läckage av föroreningar bedöms kunna ske i stor utsträckning längs slänten på östra sidan av deponin. Sannolikt har mängden nederbörd stor betydelse för spridningsförutsättningarna från deponin. Halterna i grundvattenrören i östra slänten bedöms inte anmärkningsvärt höga med tanke på deponiinnehållet, men då hela långsidan (ca 90m) längs östra sidan av deponin troligen mer eller mindre fungerar som en spridningsväg kan mängderna föroreningar bli relativt stora. I kärrområden i

slänten går troligen grundvatten bitvis upp som ytvatten.
<b>Riskklass (fas 2)</b>	1
<b>Motivering (fas 2)</b>	<p>Friluftsområde, Valdemarsviks brukshundklubb har idag verksamhet på deponin, med exponeringsrisk för besökande trots skyddstäckning.</p> <p>Deponerat material har trängt upp vid ett tillfällen (muntligt), som man upptäckt, och sättningar verkar förekommer på området som kan försämra skyddstäckningen. Skyddstäckningen i form av huvudsak ca 40cm sand är inte godkänd utifrån dagens krav på sluttäckning av deponier. Grundvatten från deponin tränger troligen upp som ytvatten i östra slänten, ca 20m från bedömd deponikant vilket orsakar exponeringsrisk.</p> <p>Minst 3 dricksvattenbrunnar finns i deponins närhet (varav en i dess absoluta närhet).</p> <p>Då deponin inte är tät infiltrerar nederbörd i deponin vilket riskerar öka utlakning av ämnen. Vid en ökad nederbörd p.g.a. riskerna med klimatförändringar kan i framtiden spridningsförutsättningarna öka.</p> <p>Stora volymer deponerat material samt mycket stora föroreningsmängder. Risk att deponin innehåller stora mängder deponerade oljefat med rester bedömt utifrån utförd provgrovsgrävning.</p>
