Valdemarsviks kommun

# MILJÖKONTROLL f.d. GUSUMS BRUK

Delrapport 1

Resultatsammanställning 2013-12-02 – 2014-06-30

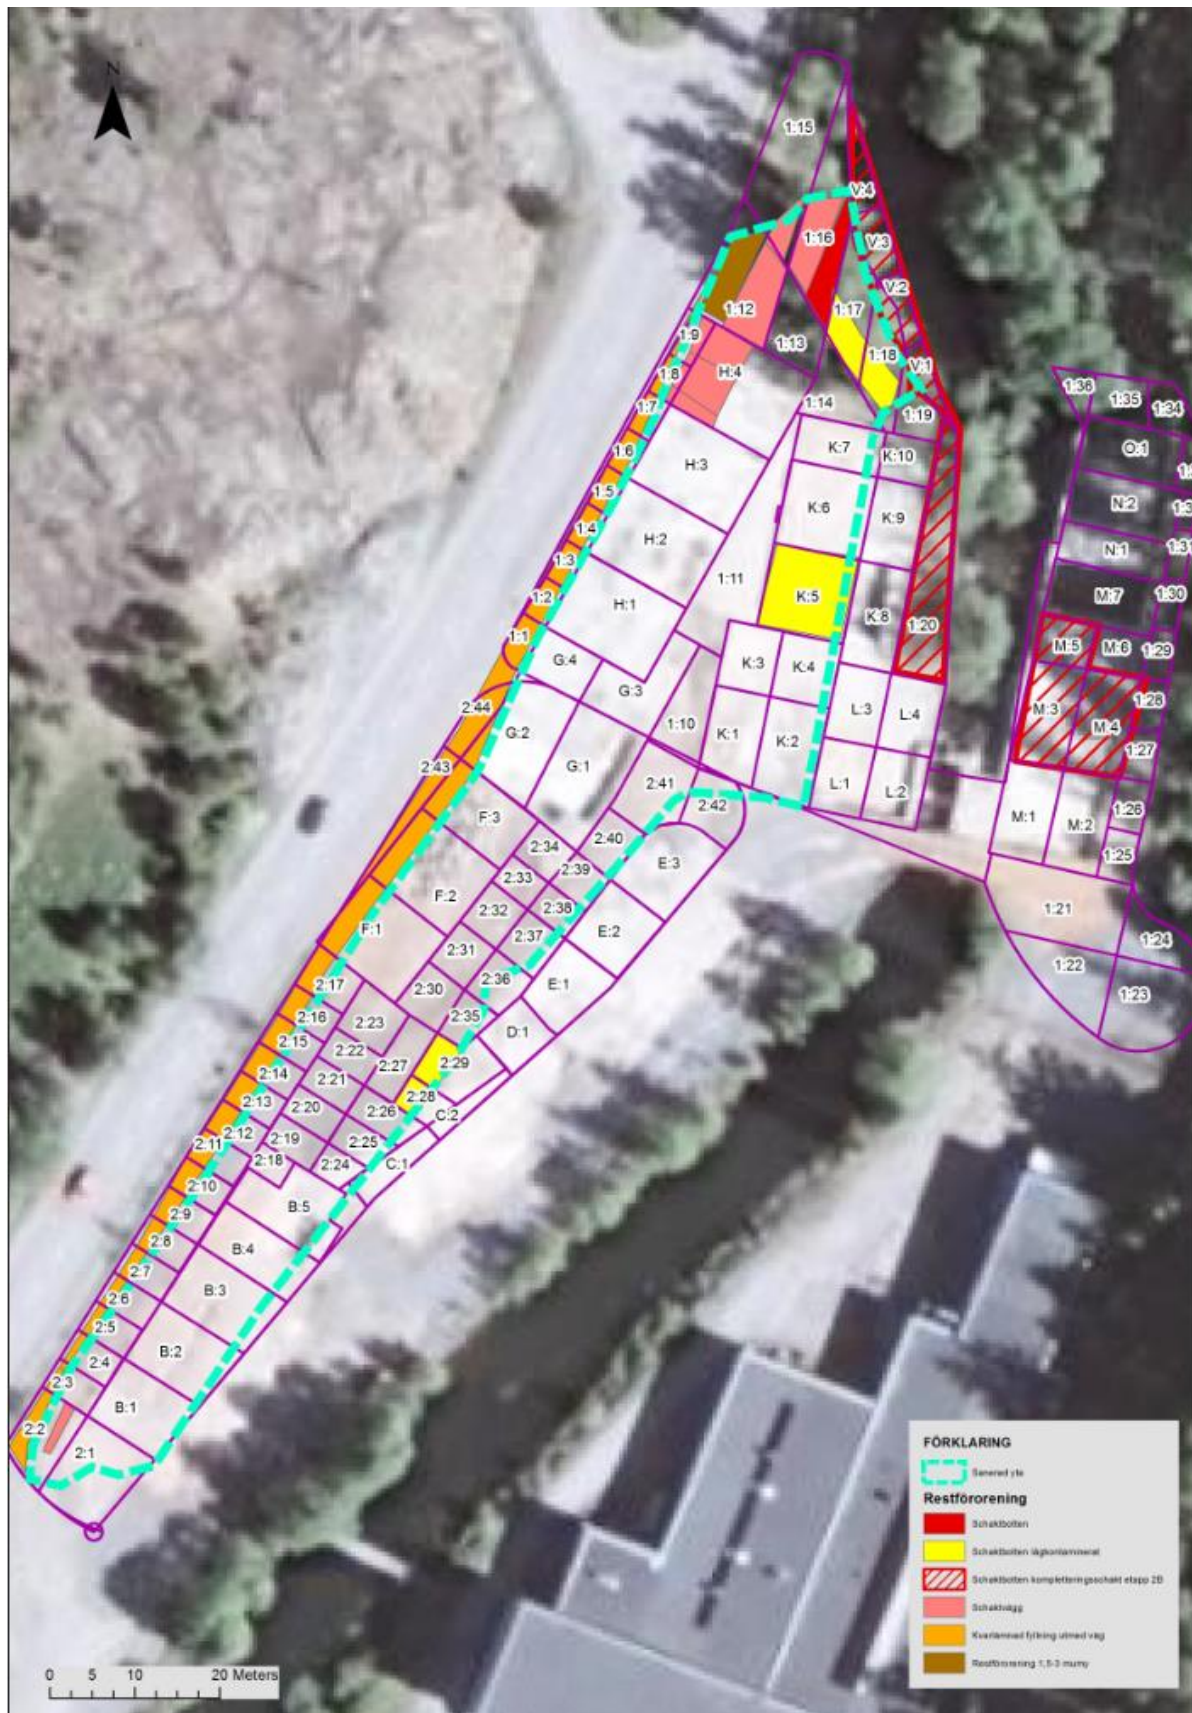
Figur 1 Schaktrresultat där rutor inte nått åtgärdsgränser, se orsaker i Tabell 5.

| Schaktrutor där inte åtgärdsgränser uppnåtts | Orsak | Volym förorenad jord (m³) | Förorening | Anmärkning |
|---|---|---|---|---|
| Schaktvägg i östra H4, 1:12, delar av 1:15 och 1:16 | Schakt utfördes till så långt som var tekniskt möjligt utan risk för försämrade stabilitet mot Bruksgatan. Släntlutning 1:1. | 104 | Kvar:<br>As: 3,7 kg<br>Pb: 67 kg<br>Cu: 580 kg<br>Zn: 1527 kg | Massorna fortsätter in under delar av väg. Och även något norr ut i ruta 1:15. Kräver att väg stängs av och grävs upp. |
| Bottenschakt i delar av 1:16 | Schakt utfördes till så långt som var tekniskt möjligt till hård botten. Ytterligare schaktning bedömdes inte kunna utföras utan risk för spridning av förorening. Erosionsskydd pålagt. | 35 | Innehåller bl.a. höga halter As och Sn. Analys av grusmaterial kan dock vara missvisande höga. | Möjligt att schakta ytterligare i etapp 2b. |
| Bottenschakt i V1 i V4 | Schakt utfördes till så långt som var tekniskt möjligt till hård botten. Ytterligare schaktning bedömdes inte kunna utföras utan risk för spridning av förorening. Erosionsskydd pålagt. | 90 | Innehåller mkt höga halter As och Sn. Analys av grusmaterial kan dock vara missvisande höga. | Möjligt att schakta ytterligare i etapp 2b. |
| Bottenschakt i 1:20 | Schakt utfördes till så långt som var tekniskt möjligt till hård botten. Ytterligare schaktning bedömdes inte kunna utföras utan risk för spridning av förorening. | 120 | Innehåller mkt höga halter As och Sn. Analys av grusmaterial kan dock vara missvisande höga. | Möjligt att schakta ytterligare i etapp 2b |
| Rutor mot Bruksgatan, 2:2 i 2:17, 2:43 i 2:44, 1:1 i 1:9 | Schakt utfördes så långt som var tekniskt möjligt utan risk för försämrade stabilitet mot Bruksgatan. Tidigare byggnads mur kapad och lämnad kvar i nivå med ny schakt. | 965 | Medelhalter av As, Pb och Cu under eller i nivå med MKM. Zn strax över MKM (600 mg/kg TS). Kvar > MKM: ca 1000 ton Zn | Bedöms kunna lämnas då åtgärdsgränser i stort uppnåtts. |

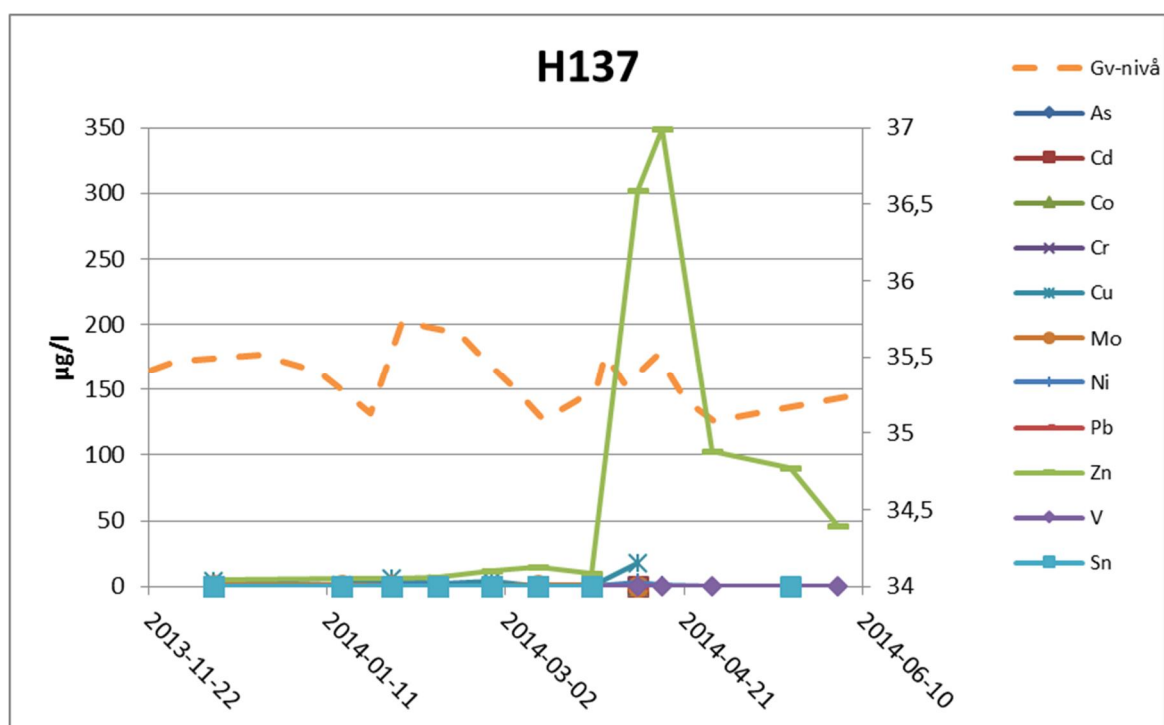
Metallhalterna har i stort sett varit stabilt låga i grundvattnet förutom i ett rör, H 137, där zinkhalterna var mer än 10 gånger högre vid mätningarna i slutet av april och i maj än tidigare. H 137 är placerad på östra sidan om ån, där schaktverksamheten varit begränsad. Metaller som zink, är känsliga för pH-förändringar. Ett tillfälligt lågt pH kan medföra en ökad urlakning till vattenfas. En pH-sänkning kan i sin tur orsakas av syresättning (oxidation) av löst reducerat järn och mangan till följd av schaktarbeten. Även den starkt fluktuerande Gusumsån kan ha medfört lokal syresättning av grundvatten i området. Se särskild utredning i bilaga 4.

Figur 6 Uppmätta metallhalter och trycknivåer för grundvatten i grundvattenrör H137.

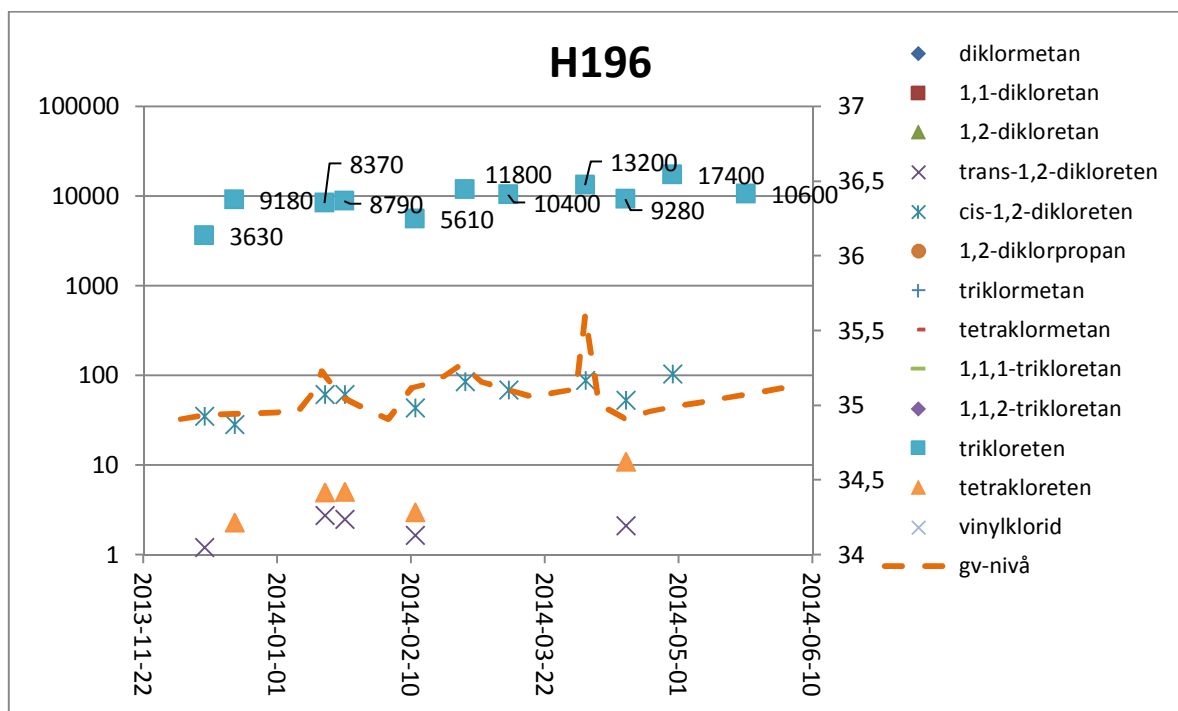
Grundvattnets innehåll av klorerade föroreningar har ökat under mätperioden. I ett grundvattenrör, H196, har halten trikloreten, TCE, ökat c:a 10 gånger sen mätningar vid projekteringen i maj 2013 och 4 ggr sen schaktstart. Möjlig förklaring till hökningen kan vara att tunga fordonstransporter ”skakat ut” föroreningar från jordporer som därmed spridits i grundvattnet. Eventuellt har även Gusumsåns kraftiga fluktuationer under våren haft inverkan. En särskild utredning har tagits fram med riskbedömning och åtgärdsförslag, se bilaga 7.

Mätningarna av halten klorerade kolväten i grundvattenrören redovisas för respektive rör i figur 11-14. Halten klorerade kolväten har under mätperioden ökat i framför allt grundvattenrör H196, vilket är det djupast installerade grundvattenröret, se Figur 11. Tidigare mätning i maj (Hifab 2013) var ca 1500  $\mu\text{g/l}$ . Vid schaktstart i december var halten trikloreten 3 630  $\mu\text{g/l}$ , men hade efter 3 veckors schaktarbete ökat med ca 3 ggr. Högsta uppmätta halt var 17 400  $\mu\text{g/l}$ . Halterna av klorerade kolväten i grundvatten utreds närmare i bilaga 3, där även en riskbedömnings görs inför fortsatt sanering i källområdet utmed Gusumsån strax söder om fördämningen. En trolig orsak till de ökade halterna är att tunga schaktt transporter medfört

vibrationer vilket fått till följd att eventuell fri fas av klorerade kolväten i markporer har mobiliserats och spridits till grundvattnet. Man kan inte heller helt utesluta att Gusumsåns kraftiga nivåvariationer kan ha medfört ökad mobilisering av adsorberad förorening i jorden närmast Gusumsån.

Figur 11 Uppmätta halter av klorerade kolväten i grundvattenrör H196. Dataetiketter med halter gäller källtermen, dvs utsläppsämnet trikloreten

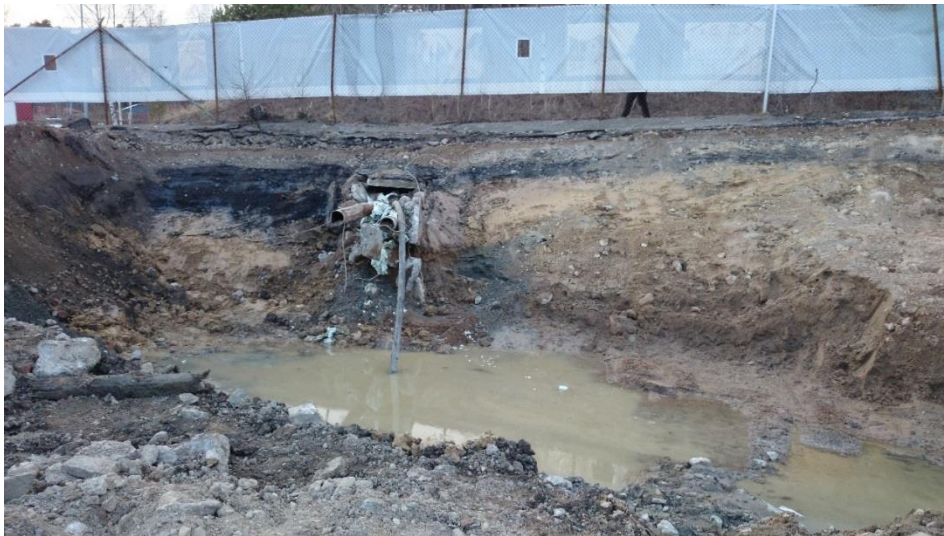
Figur 16 Område vid ruta 2:2 - 2:3, där kulvert med fjärrvärmerör från panncentral på andra sidan Bruksgatan kom fram. Större delen av oljeförorening bortschaktad. Grå jord till höger om kulvert sträcker sig in under vägen, men okulärt bedöms föroreningen härstamma från verksamhet Öster om vägen. Svartfärgade massor är "normala sotiga metallhaltig Gusumsmassor" utan olja. Förorenade massor i schaktvägg mot väg måste lämnas mot Bruksgatan av stabilitetsskäl

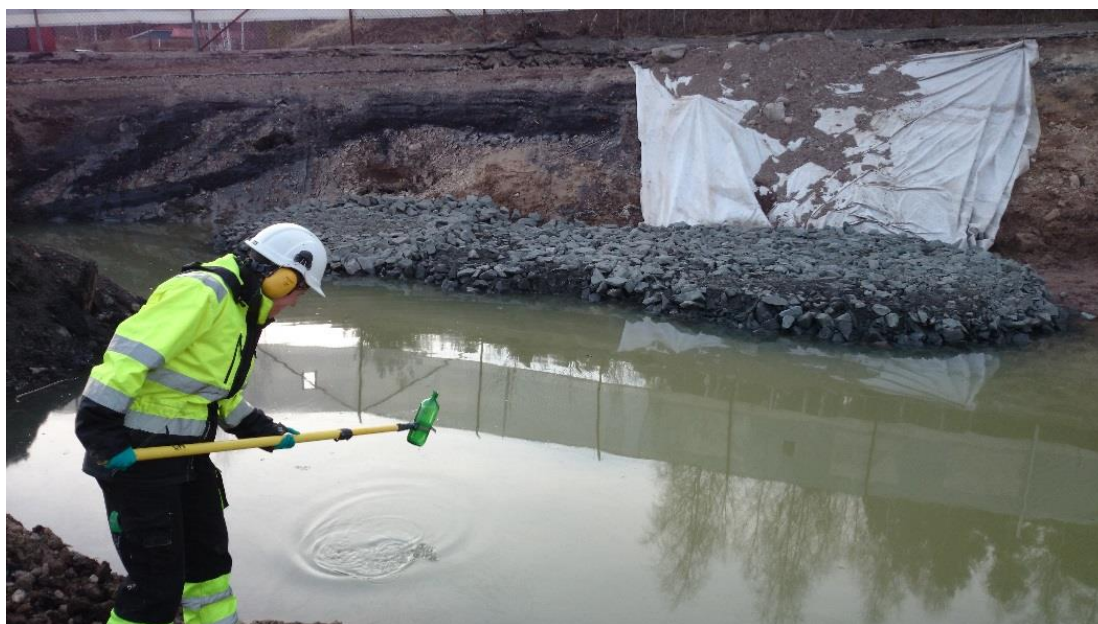
Figur 17 Samma område några dagar senare där vatten trängt in till ett djup mellan 0,2 – 0,8 m, motsvarar aktuell nivå i Gusumsån. Oljeskimmer syntes första dagarna på vattenytan men avtog efter ett par dag. Mängden stående vatten 0331 var ca 150 m<sup>3</sup>. Duk lades mot de förorenade massorna i schaktvägg, vilket påbörjats i bilde

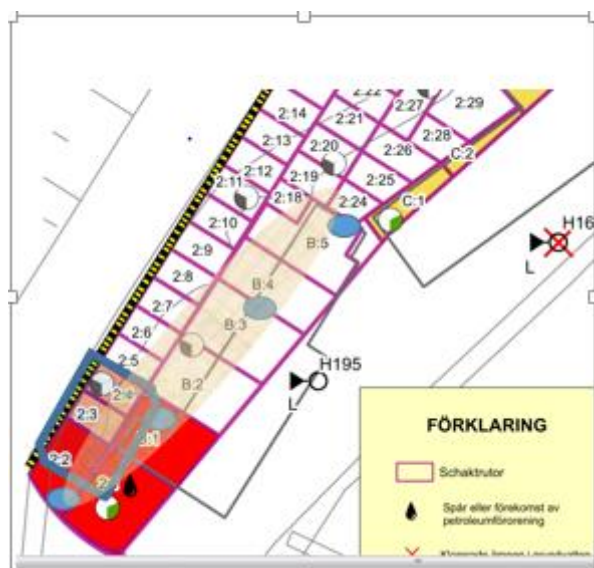
| Schaktrutor där inte åtgärdsgränser uppnåtts | Orsak | Volym förorenad jord (m³) | Förorening | Anmärkning |
|---|---|---|---|---|
| Ruta B1 i B5 samt ruta 2:1 och 2:2. | Inläckage av åvatten i oljeförorenad schaktgrop medförde att oljevatten riskerade att återförorena schaktytan. Därför installerades 4 pumpbrunnar. Se kap 5.1.1 | Åtgärdad | Bottenprov från schaktbotten inte fullständig då gropen behövdes läggas igen vattenfylld av stabilitetsskäl. De bottenprov som togs ut och provtaget vatten från | Bedöms som färdigschaktad. Lämnas! |

Figur 19 Område med oljeförorening och inläckande oljeförorenat schaktvatten. De 4 blå punkterna är pumpbrunnar som satts i det oljeförorenade området. Blåa rektangeln anger schaktgrop B1 med större mängd schaktvatten.
