# MILJÖKONTROLL f.d. GUSUMS BRUK

## Delrapport 2

Resultatsammanställning efter vattendom, etapp 2b.

2014-09-01 – 2016-07-30

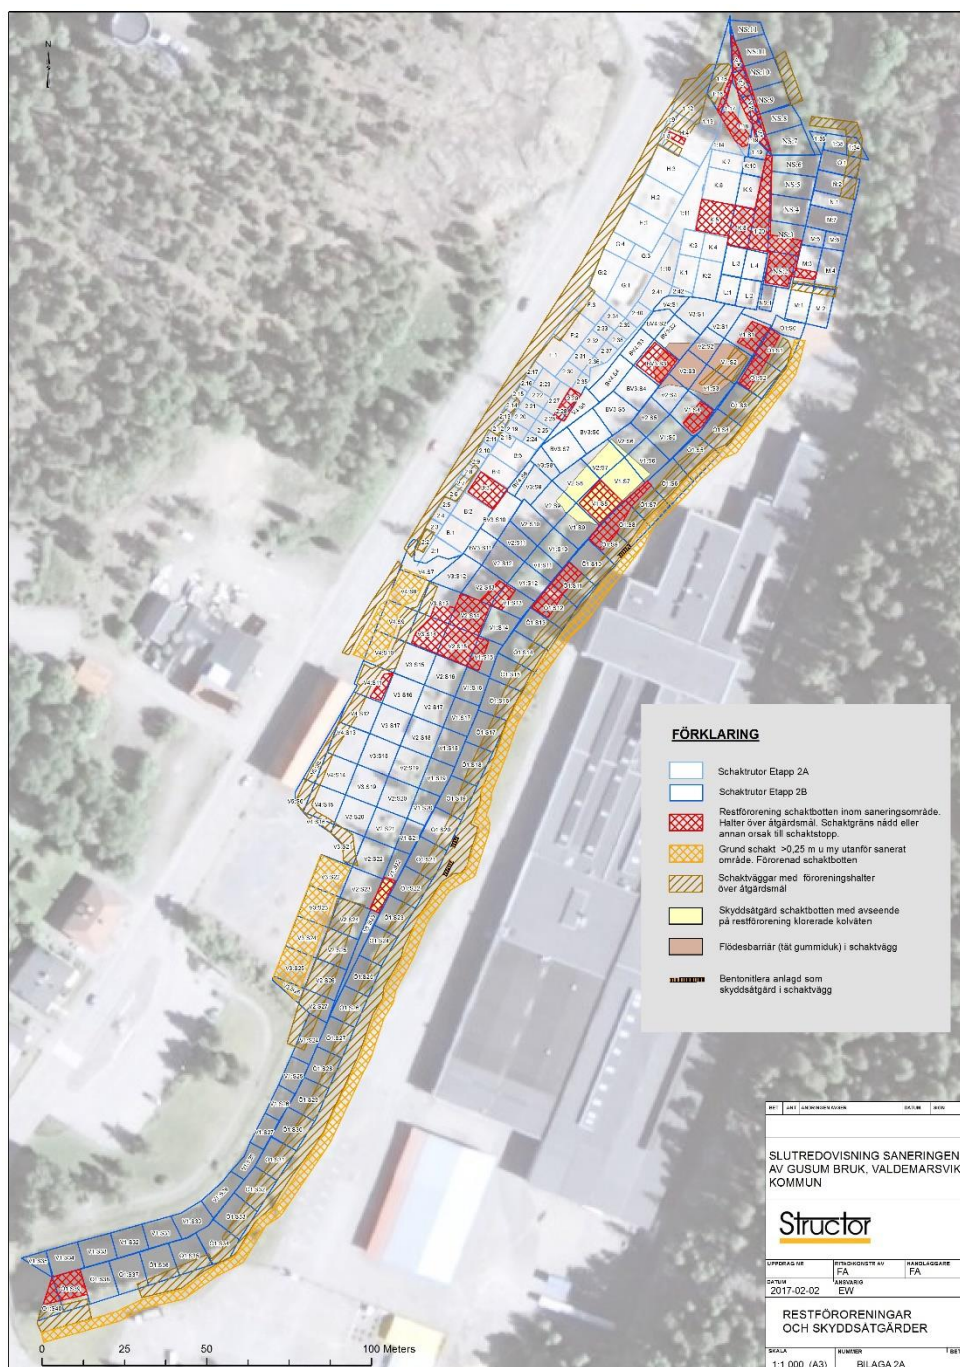
I Figur 2 och bilaga 2a redovisas analysresultat för respektive schaktruta. I rutor som är rödmarkerade har schakt fått avbrytas innan åtgärdsgräns nåtts, oftast för att schakten nått teknisk gräns på + 33,5 m. Gränsen är ansatt pga. stabilitetsrisk för spont. Till övervägande del är det åtgärdsgräns för klorerade kolväten som inte uppnåtts. För områden med restförorening bestående av klorerade kolväten, har skyddsåtgärder med torv och bentonit genomförts, se ljusgula områden i Figur 2. På västra sidan innan Bruksdammen har en tät duk lagts som flödesbarriär för att förhindra att ån inte hittar nya vägar väster om dammen i det schaktade bruksområdet. Barriären är utritad i Figur 2 och bilaga 2a.

Mängden metaller som lämnats kvar över åtgärdsgräns för hela saneringen, före och efter vattendom, har beräknats till ca 4 ton Zn (1,4 %) 3,5 ton Cu (1,6 %) och 0,2 ton Pb (0,9 %). Procentsats inom parantes anger % av totalt bortschaktad mängd av ämnet. Mängden restförorening av metaller på schaktområdet är litet.

Figur 2. Slutredovisning av saneringen. Rutor med restförening, som inte klarar åtgärds mål är rödrutiga. Se även bilaga 2a.

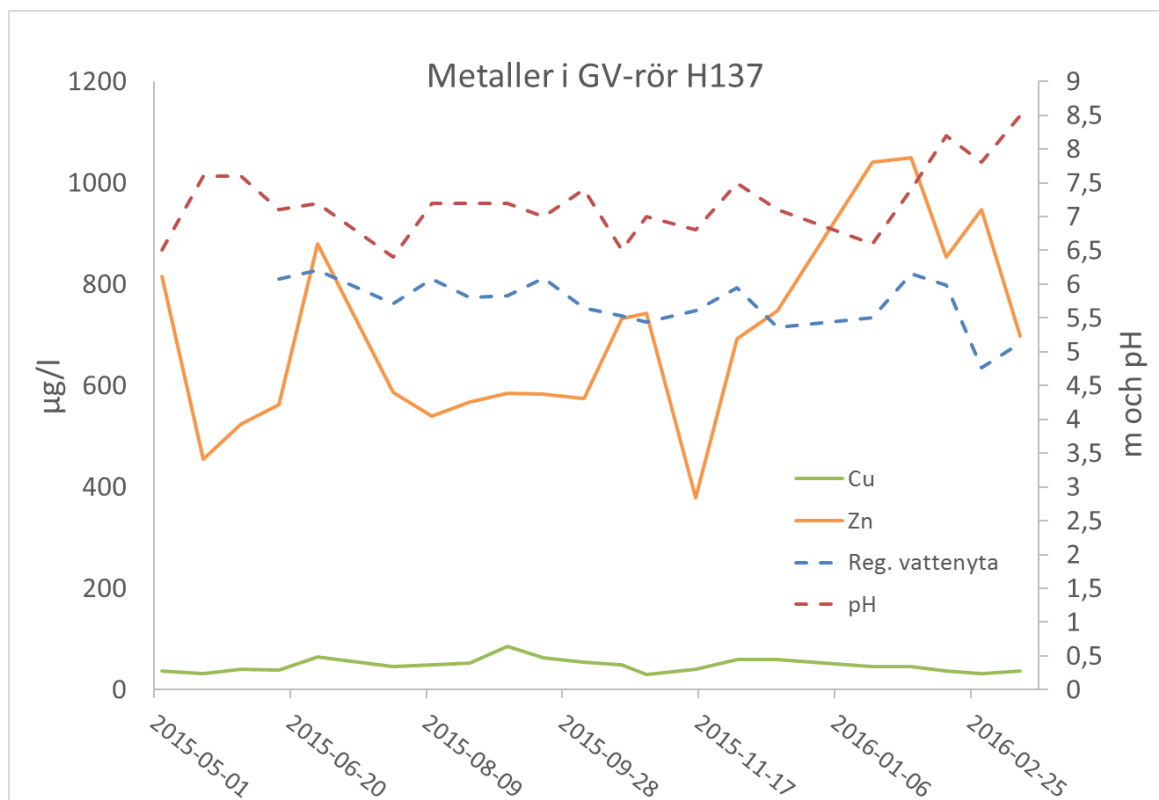
Grundvattenröret H137 är placerat på den östra sidan om Bruksbron, nedanför bergsbranten, vilket har medfört större påverkan av dagvatten från omgivningen. Vid analys av nedrinnande dagvatten från berget, har det visat sig innehålla höga halter Zn, i nivå med eller högre än halterna i H137. Troligen beror detta på att de ytliga jordarterna på berget inte kan buffra pH-sänkningar orsakade av tidigare nedfall av stoft enligt samma princip som ovan. Omfattningen av påverkan på grundvatten från omgivande dagvatten, är beroende av såväl Gusumsåns vattenstånd som hur mycket regnvatten/dagvatten som når röret.

Structor bedömer att förklaringen i punkt 2, d.v.s. stor inverkan från Zn-haltigt dagvatten är mest sannolik även om det inte helt kan uteslutas att schaktarbetet också har medfört påverkan. Det återstår att se om halterna i H137 kommer att vara låga vid kontrollprovtagningar efter avslutad sanering under alla årstider.

Figur 4. Metallhalter i grundvattenrör H137. Vid schaktstart 2014 innan vattendom var uppmätta Zn-halter under 30 µg/l.

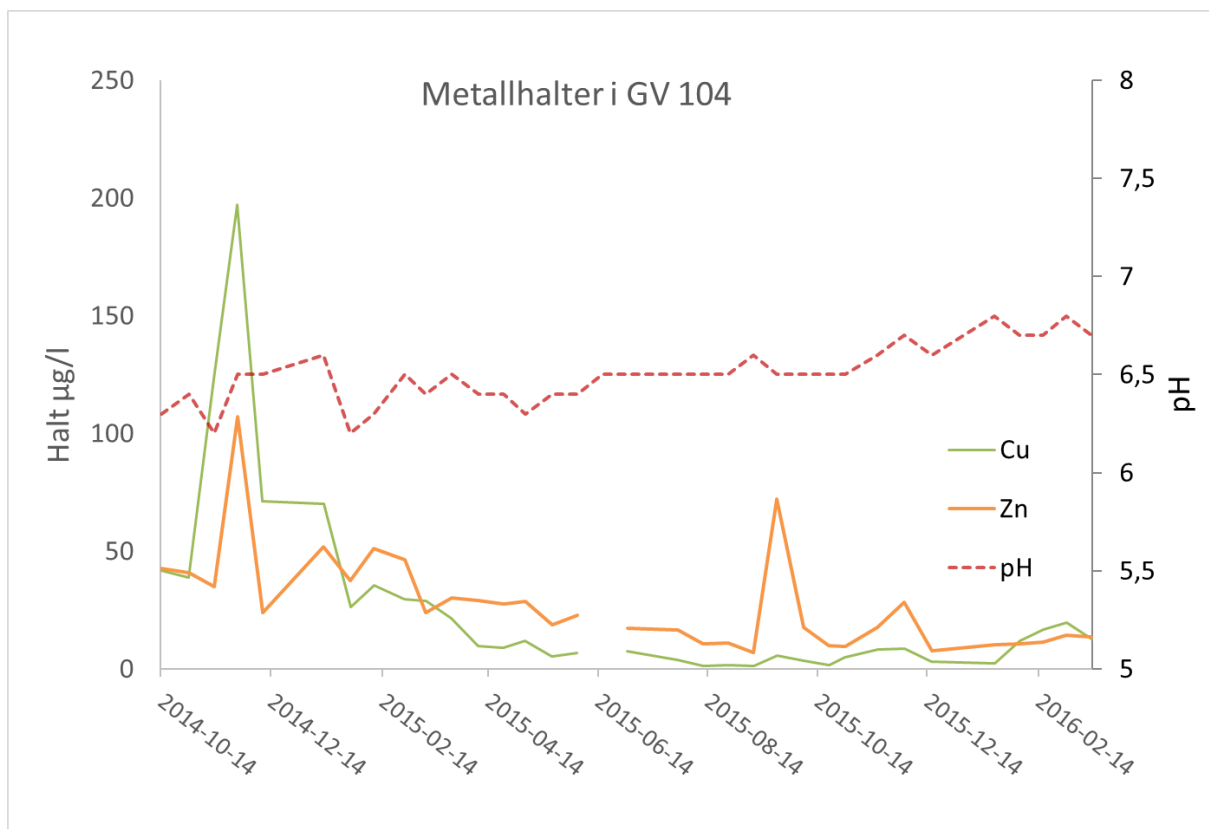
Fyllningen vid området där GV104 sitter har haft höga halter av Zn och Cu och röret är grunt med ett intagsfilter på 3 m. Sedan saneringen passerat området (mars 2015) har halterna av Cu och Zn som påträffas i grundvattnet minskat samtidigt som pH har tenderat att öka från ca 6,2 – 6,6, se Figur 5.

Figur 5. Metallhalter och pH i GV104.

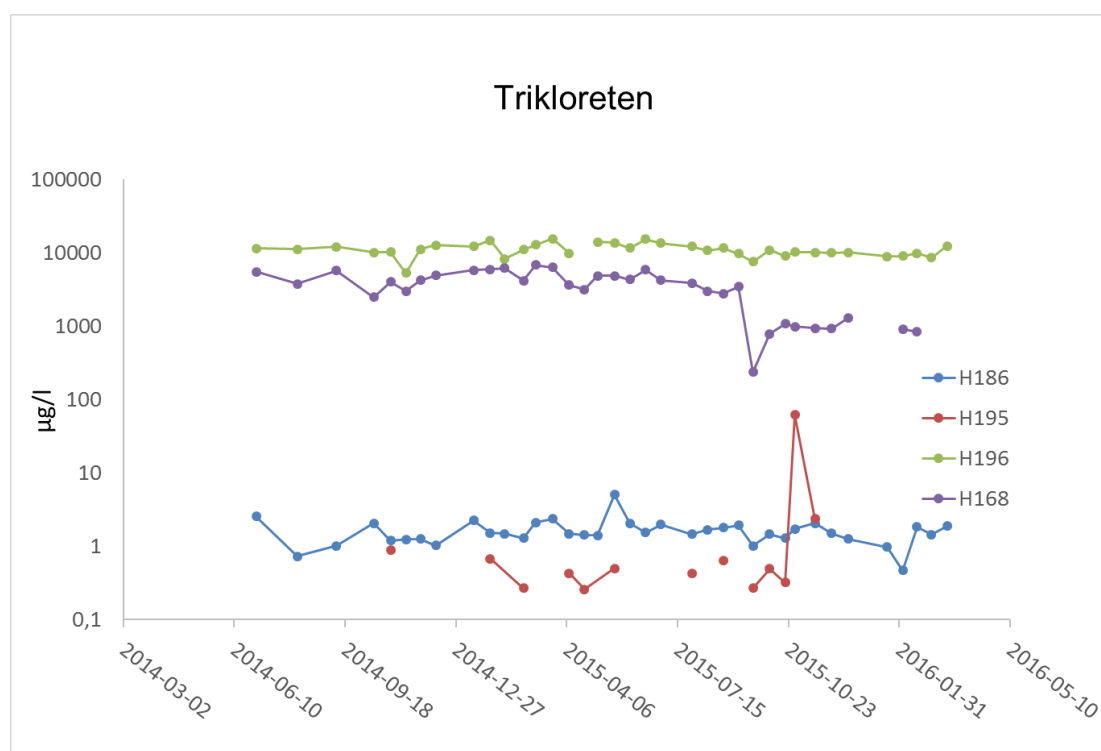
Figur 6. Uppmätta halter av trikloreten under perioden. Observera att skalan är logaritmisk. I H195 har trikloreten inte detekterats varje gång varför det saknas punkter.

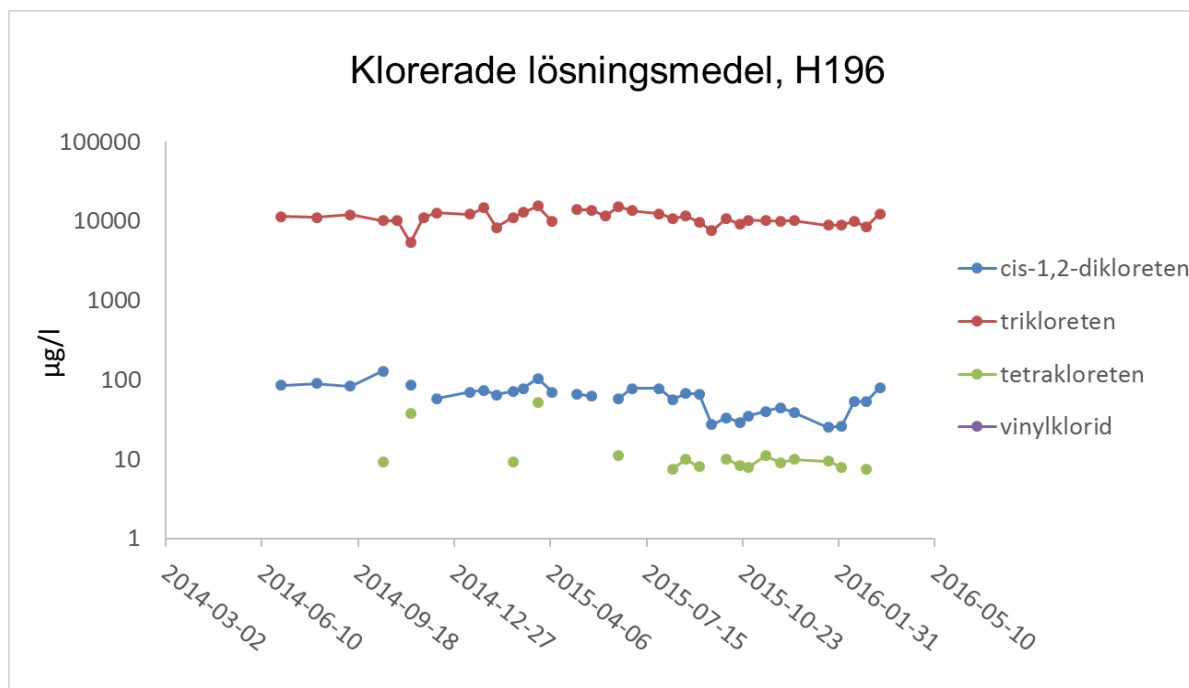
Figur 7. Uppmätta halter av klorerade alifater i H196. Observera att skalan är logaritmisk. Halterna minskade i september 2015 då rören grävdes fram ur fyllningen och har fram till slutet av januari 2016 fortsatt varit något lägre än tidigare (gäller di- och trikloreten).

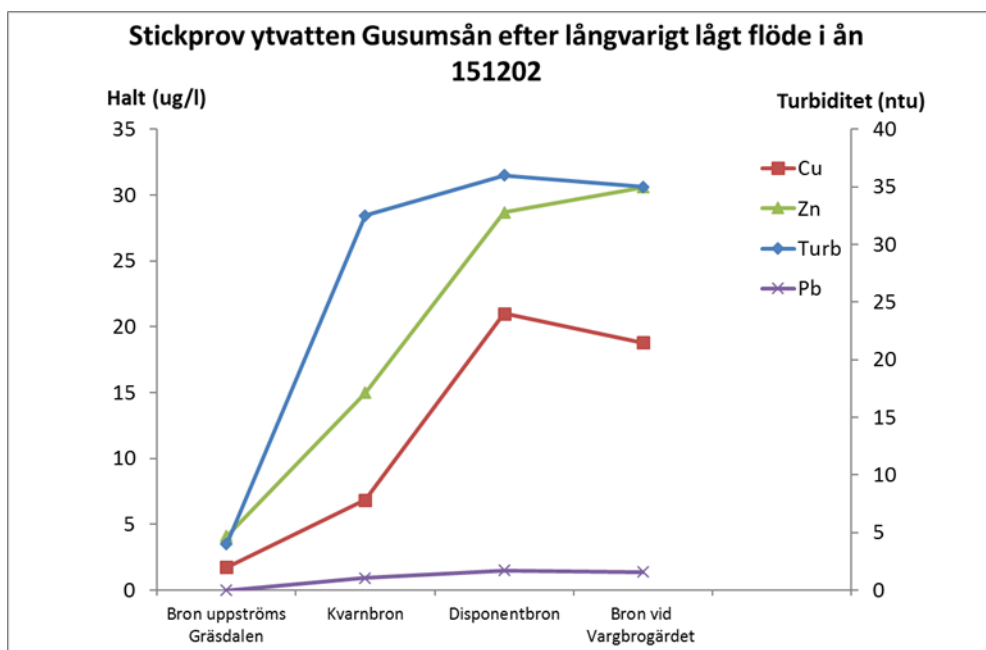
Vid stickprovtagning i Gusumsån när det varit lågvatten under lång tid och eventuell påverkan från läns pumpningar varit minimal, är påslaget av Zn och Cu mellan Kvarnbron och Disponentbron betydande, med en faktor 4 för Zn och faktor 2 för Cu, se Figur 14.

Figur 14. Stickprov av ytvatten i Gusumsån den 2 dec 2015 efter långvarigt lågt flöde i ån och när det pågick ytterst lite pumpning från Bruksområdet.

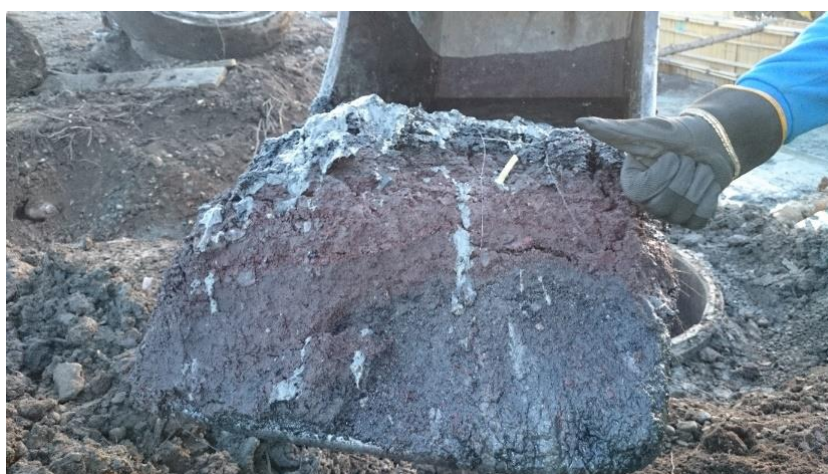
Figur 15 Rött slam från brunnen med ca 25 % Cu.

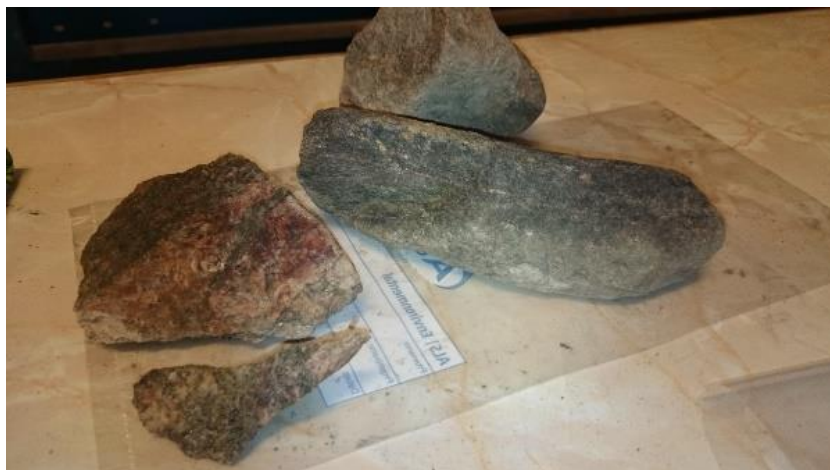
Figur 16. Stenar taget från berget nordost om RK Teknik.

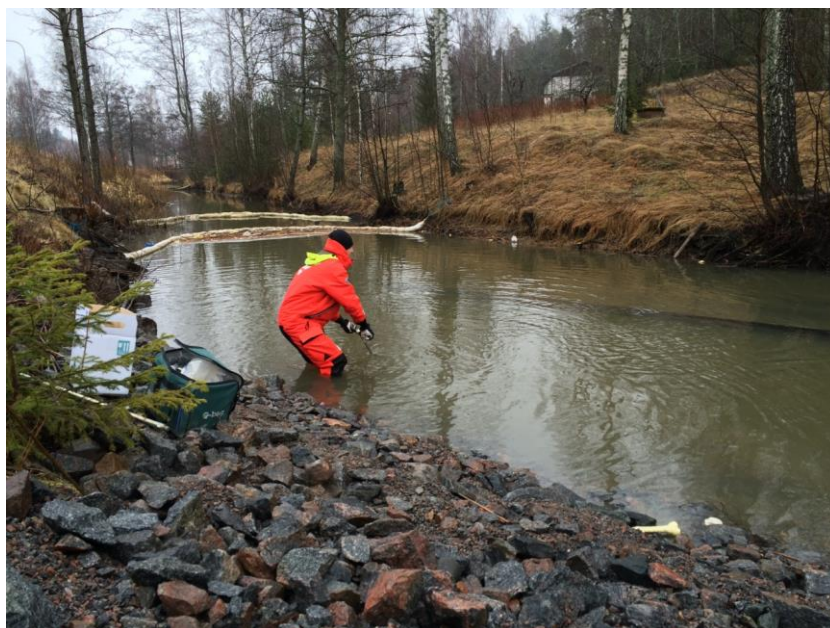
Tre sedimentprover togs strax nedströms saneringsområdet i februari 2016, se Figur 17. Syftet var att komplettera huvudstudiens sedimentundersökningar med några punkter direkt nedströms Bruksområdet för att få en tydligare bild över halter av föroreningar i icke sanerade å-sediment. Undersökningen utfördes som en återkoppling till konstaterade läckaget av olja från sedimenten i samband med att den temporära vallen anlades (se under kapitel 8.7, Händelser/avvikelser).

Figur 17. Sedimentprovtagning i Gusumsån, prov S1, nedströms Bruksdammen.
