## F d Gusums bruk

### **Riskbedömning och åtgärdsutredning**

För  
Valdemarsviks kommun  
615 80 Valdemarsvik

Slutrapport 2009-05-25

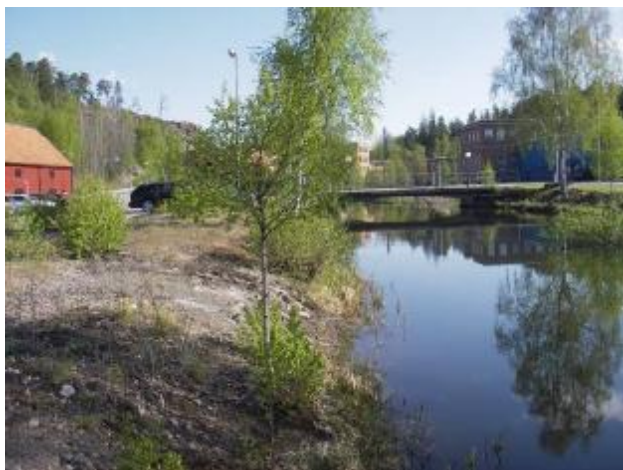
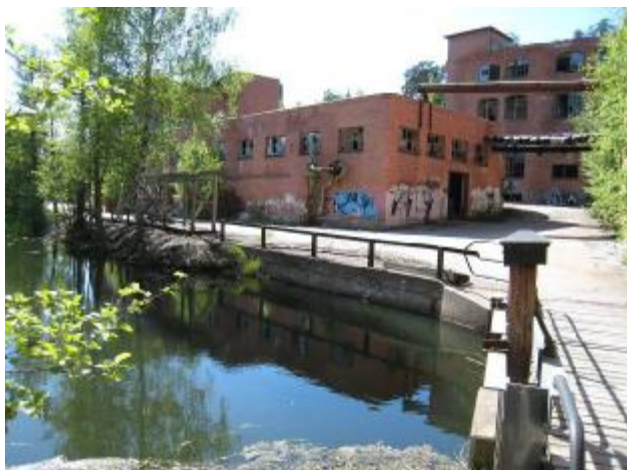
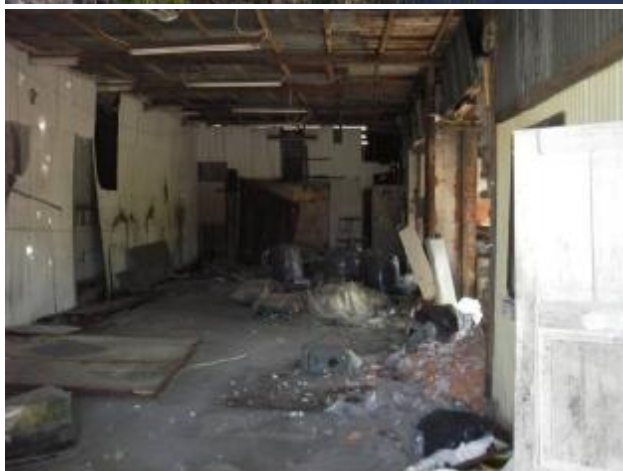
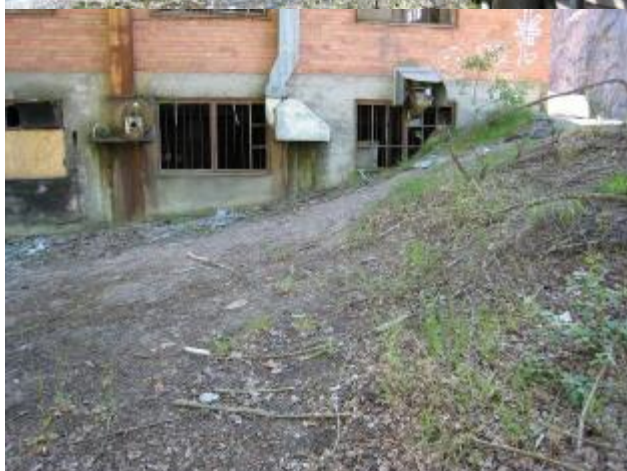
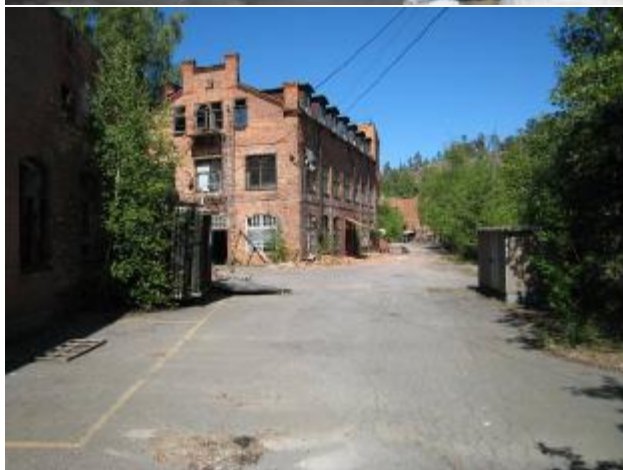
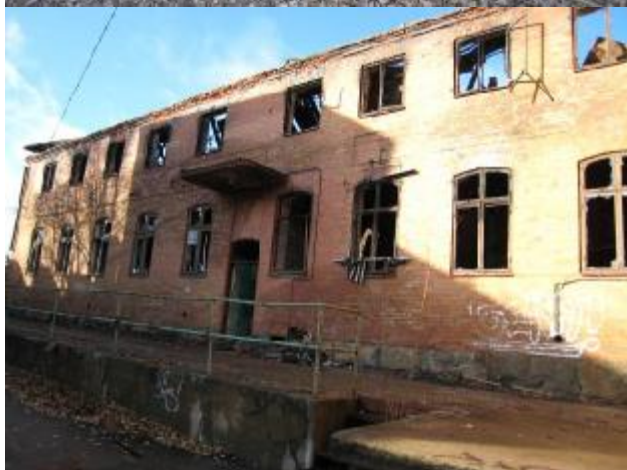
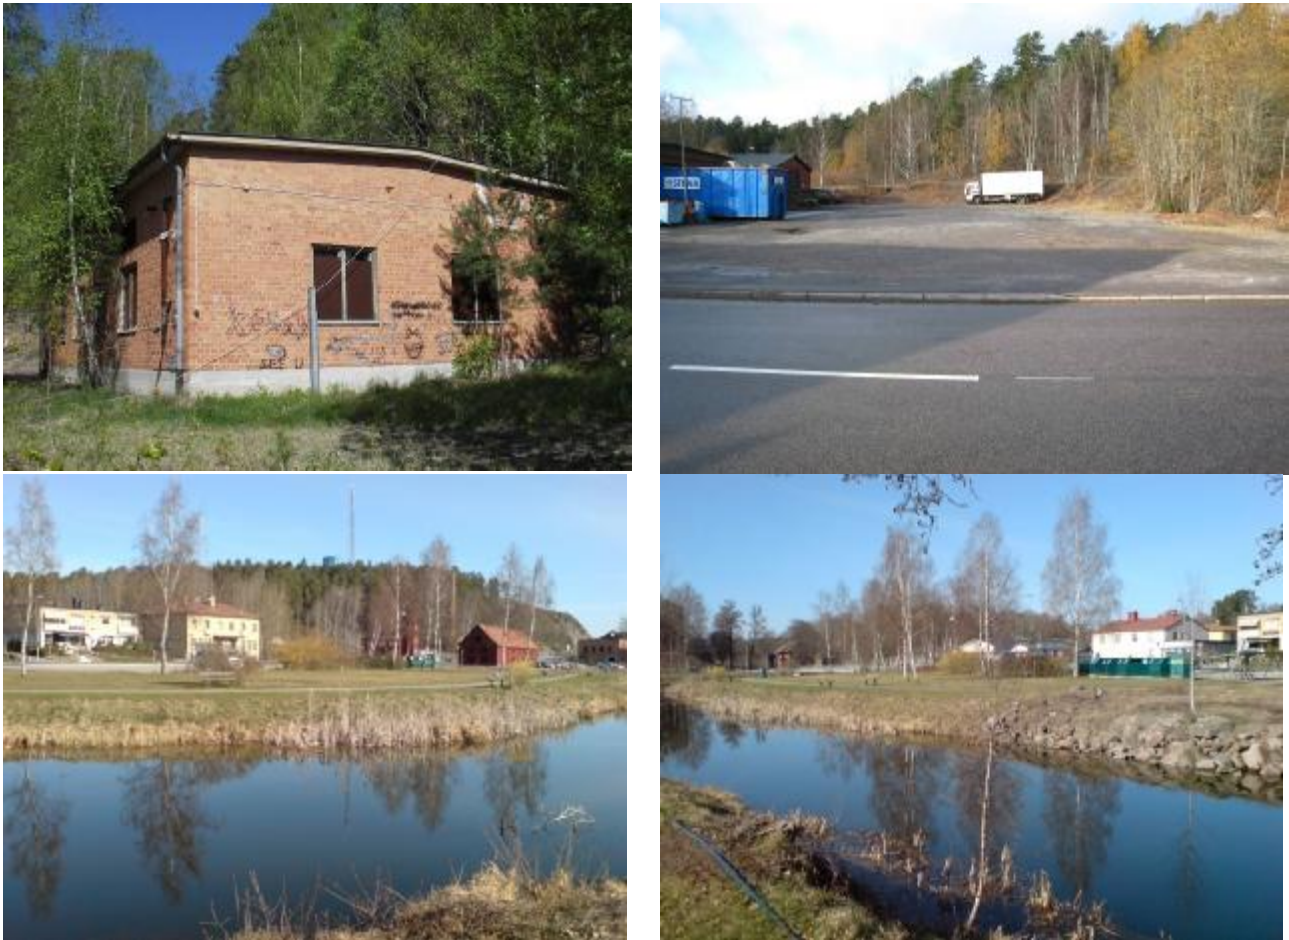
**Figur 3** Foton från gamla bruksområdet.

Gusumsån är reglerad enligt vattendom från 1996 (Växjö Tingsrätt, 1996). Ett dämme finns inom fastigheten Gusum 6:156 (se översta fotot till höger i Figur 3). Nivån på ån vid dämnet ska enligt vattendomen vara +35,8 m med en tillåten variation på +/- 0,2 m. Bruttofallhöjden vid normal vattenföring är 2,1 m. Vattenföringen i Gusumsån styrs av tappningen i Yxningen. Sedan 1994 har årsmedelflödet i ån varierat mellan 0,7 och 3 m<sup>3</sup>/s med ett normalflöde på 1,9 m<sup>3</sup>/s.

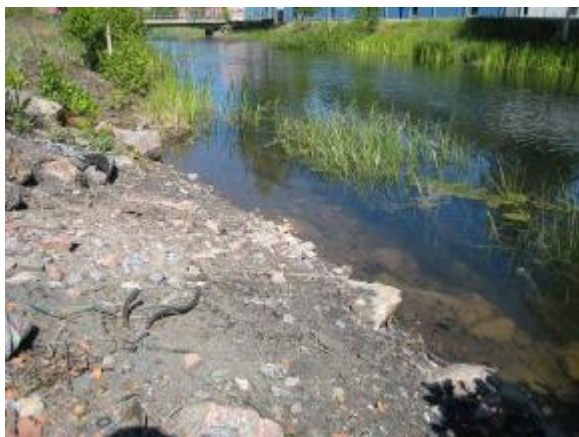
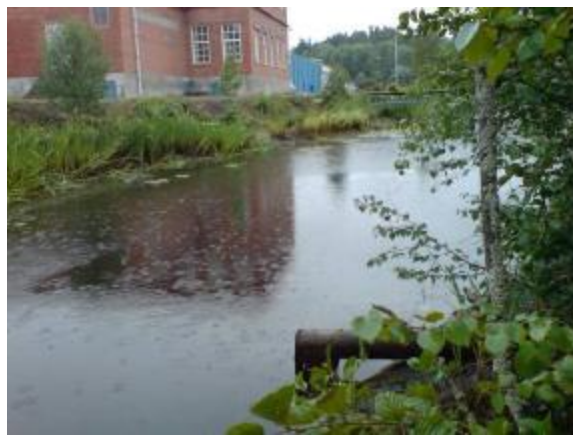
- Via erosion. Gusumsån eroderar bort material i åbrinken som är förorenat. Förorenade partiklar sprids till ån och nedströms sjösystem. Aktuella föroreningar: metaller.

**Figur 8** T. v. fyllning i åbrinken (spridning via erosion och dagvatten). T. h. ledning ut i Gusumsån (spridning av slam).

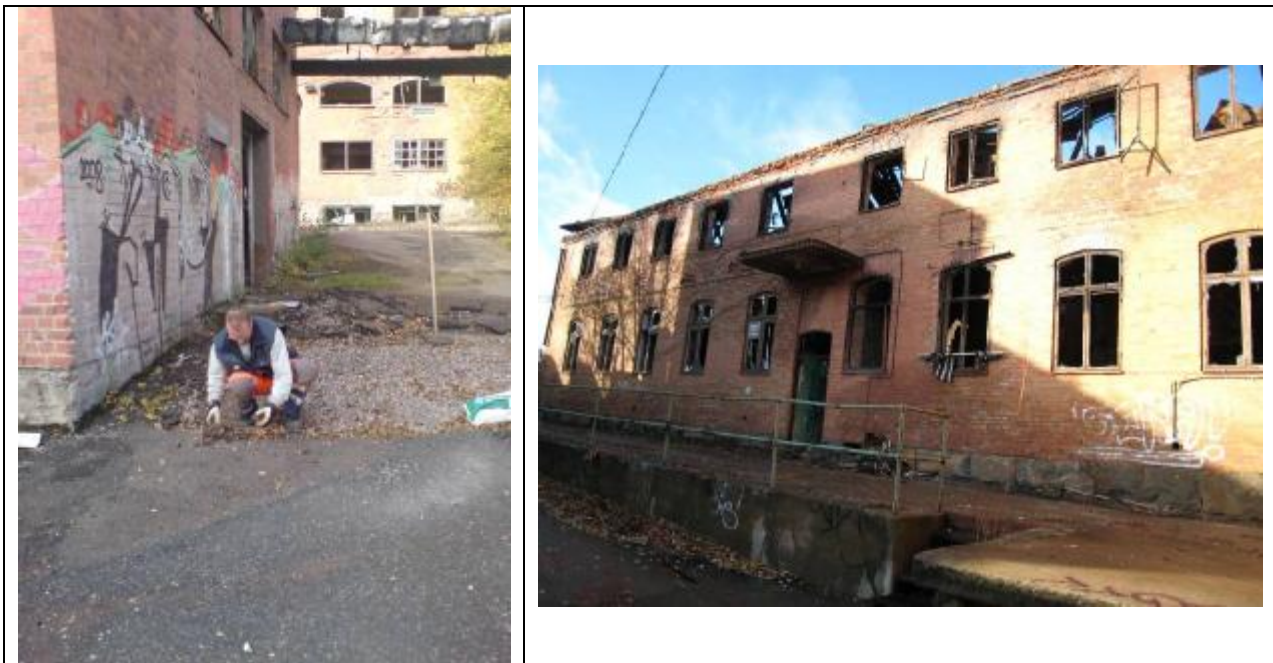
**Figur 11** Foto som visar asfalt av dålig kvalitet (t. v.) samt förfall av byggnader (t. h.).

Spridningen via dagvatten bedöms kunna öka i framtiden. Den asfalt som idag täcker stora delar av den förorenade fyllningen är av dålig kvalitet och kommer att försämrats i framtiden (Figur 11). Detta leder till att mer förorenad fyllning exponeras för dagvattnet och därmed blir spridningen större. Samma sak gäller de förorenade byggnaderna. Då byggnaderna förfaller exponeras förorenade ytor för regn, vilket bidrar till en ökad spridning av föroreningar.

Byggnadernas förfall kan också bidra till att stora mängder föroreningar sprids vid diskreta tillfällen genom ras (Figur 11). Byggnadernas skick är mycket dåligt och risken för att delar av byggnaderna rasar ner i Gusumsån bedöms vara överhängande. Då byggnadsmaterialet är kontaminerat, främst med metaller, innebär det en föroreningsbelastning på Gusumsån.

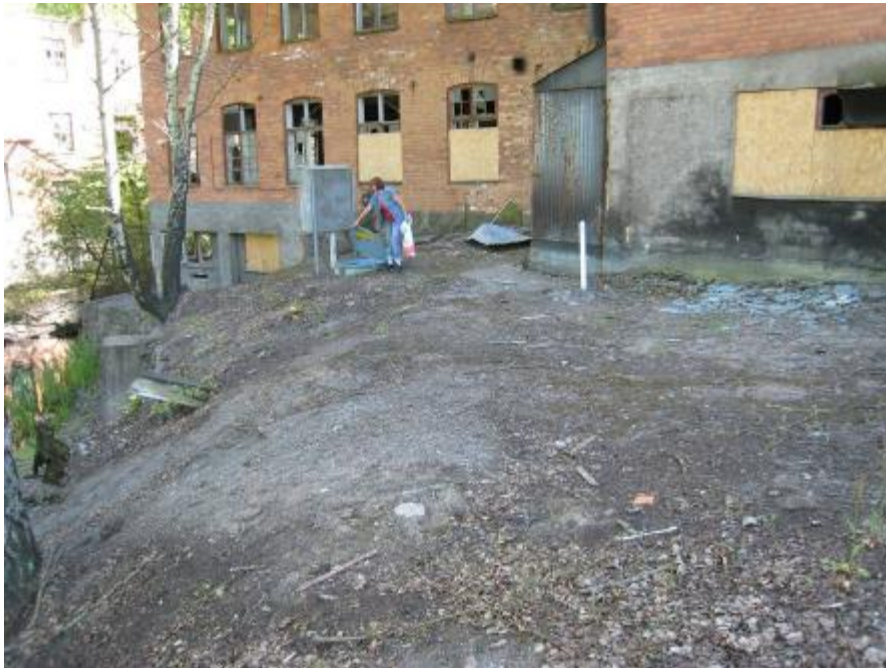
**Figur 12** Foto från området norr om bruksbyggnaderna där stabiliteten i den förorenade fyllningen inte är tillfyllest.

Från marken kan spridning av föroreningar även ske via ras/skred. Enligt SGI (2009) är stabiliteten i fyllningen i områdets norra del inte tillfyllest (Figur 12). Stora mängder föroreningar finns upplagrade i detta område. Om exempelvis 50 m<sup>3</sup> fyllning rasar/skredar ut i Gusumsån innebär det att i storleksordningen 700- 800 kg koppar och zink sprids till Gusumsån vid ett tillfälle.

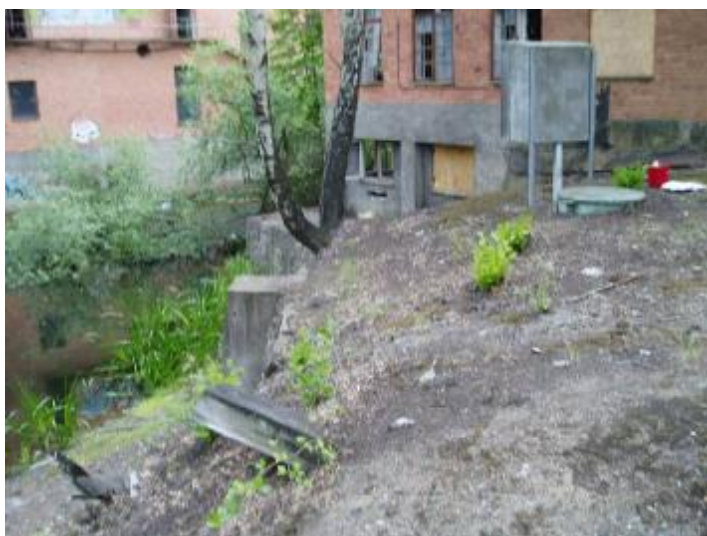
**Figur 14** Foto från norra slänten (SGI, 2009).

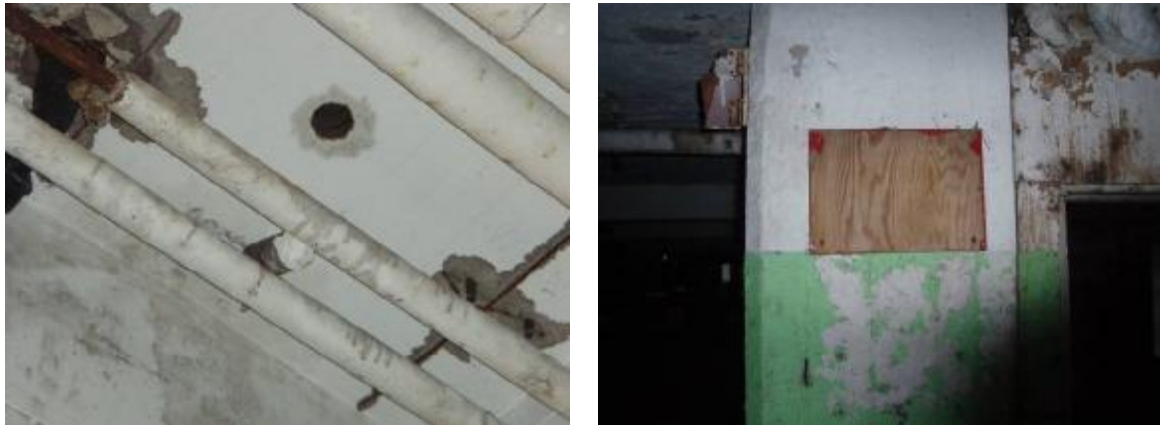
**Figur 15** Målat betongtak (till vänster) och målad betongpelare (till höger).

Om en myndighet eller avfallsanläggning har invändningar mot att ta emot målad betong på grund av höga metallhalter måste färgen blåstras bort. Arbetsinsatsen att separera färg är förhållandevis stor och arbetsmiljöriskerna och riskerna för spridning till omgivningen kräver omfattande skyddsåtgärder.

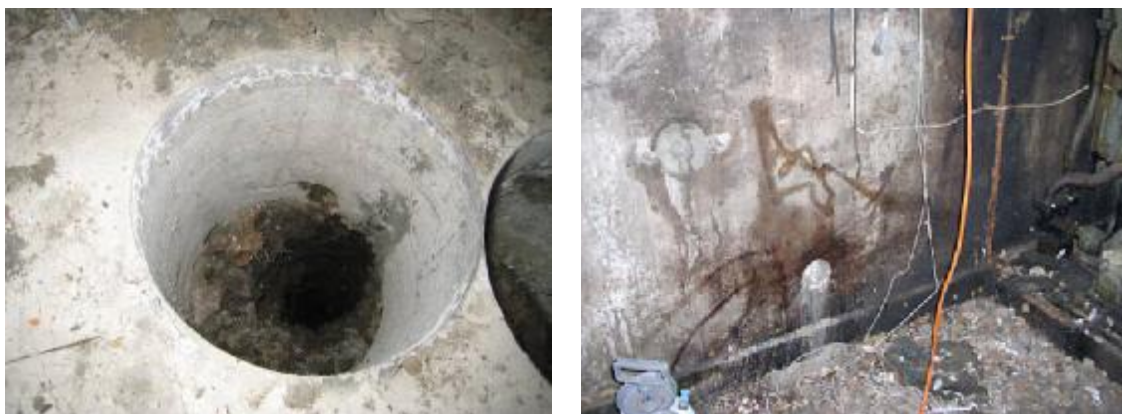
Andelen oljeförorenad betong är förhållandevis liten. Eftersom den oljeskadade betongen förekommer fläckvis är det sannolikt tveksamt om det är miljömässigt motiverat och praktiskt lämpligt att fräsa bort olja. Oljeskadad betong antas därför separeras i hela bitar oavsett hur djupt oljan trängt ner. Då mängden olja i relation till betongen kan variera och lokalt innehålla PAH antas av försiktighetsskäl oljeförorenad betong klassas som FA, men kan sannolikt trots det deponeras på en deponi för iFA då både medelhalten och mängden olja är liten. Urlakningen av olja som trängt in i betong är generellt marginell.

**Figur 16** Ren betong i golvplatta (till vänster) och oljeskadar golv och vägg i värmecentralen (till höger).

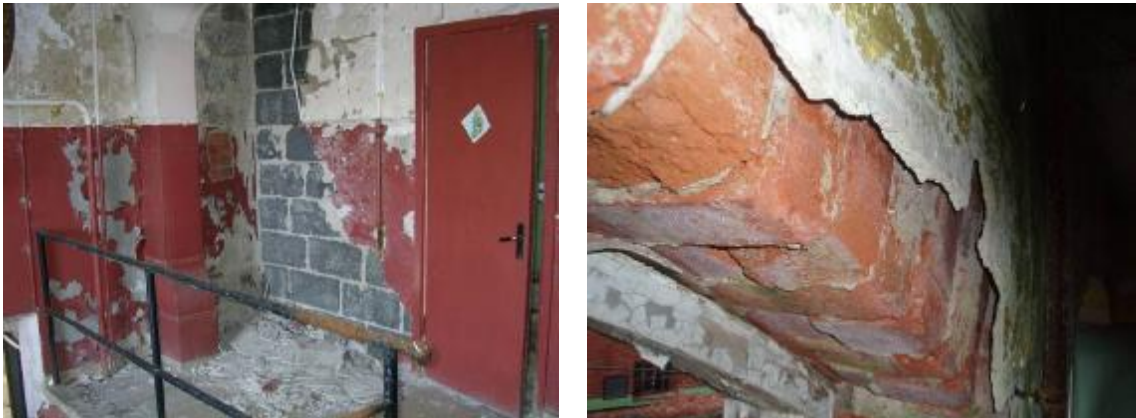
Färgen sitter hårt på putsen medan putsen i sig generellt sitter löst på underlaget. På ett flertal ställen har putsen fallit ner och blottlagt underliggande betongsten- eller tegelvägg. Förutsättningen att kunna separera den förorenade putsen från tegel och betong bedöms av denna anledning god. På samma sätt som för separering (t.ex. blästring) av färg från betong krävs även här omfattande skyddsåtgärder. Efter sanering bedöms i stort sett allt tegel och lättbetong vara rent.

**Figur 17** Flagad och målad puts på innervägg av lättbetong (vänster) och flagad och målad puts på innervägg av tegel (höger).

All inventering och sanering av FA material görs innan rivning av betong och tegel. Detsamma gäller eventuell separering av puts och färg. Utgångspunkten är dock att det skall vara miljömässigt motiverat och ekonomiskt rimligt att ta bort puts och färg.

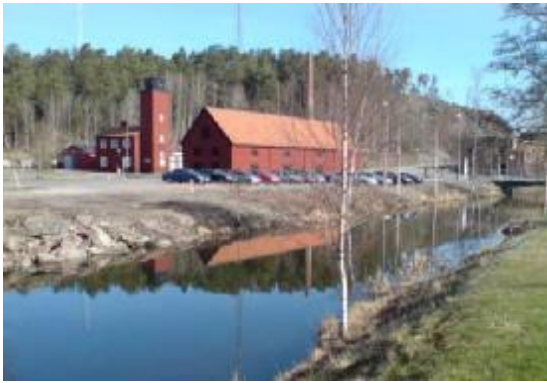
**Figur 18.** Förorenad fyllnadsjord i strandbrinken längs med asfaltsplanen och industriområdet är mer eller mindre fritt exponerad.

För att förhindra partikulär spridning från strandbrinken via erosion anläggs ett erosionsskydd (strandskoning) med grov sten och block. För att förhindra partikulär transport av förorening i grundvattenzonen (inre erosion) som kan påverkas av nivåvariationer närmast ån kan strandskoningen förses med partikelfilter. Inre erosionen kan också försämra stabiliteten då strandbrinken urholkas. Partikelfilter utgör också ett skydd under åren efter en åtgärd då risken för inre erosion är som störst.

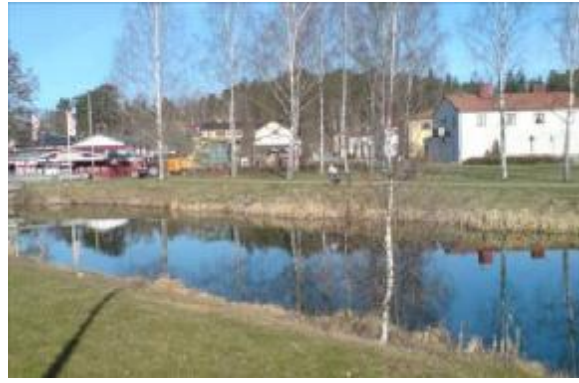
**Figur 19.** Förorenad fyllnadsjord i strandbrinken längs med busshållplatsen i söder är delvis täckt med ett vegetationslager.

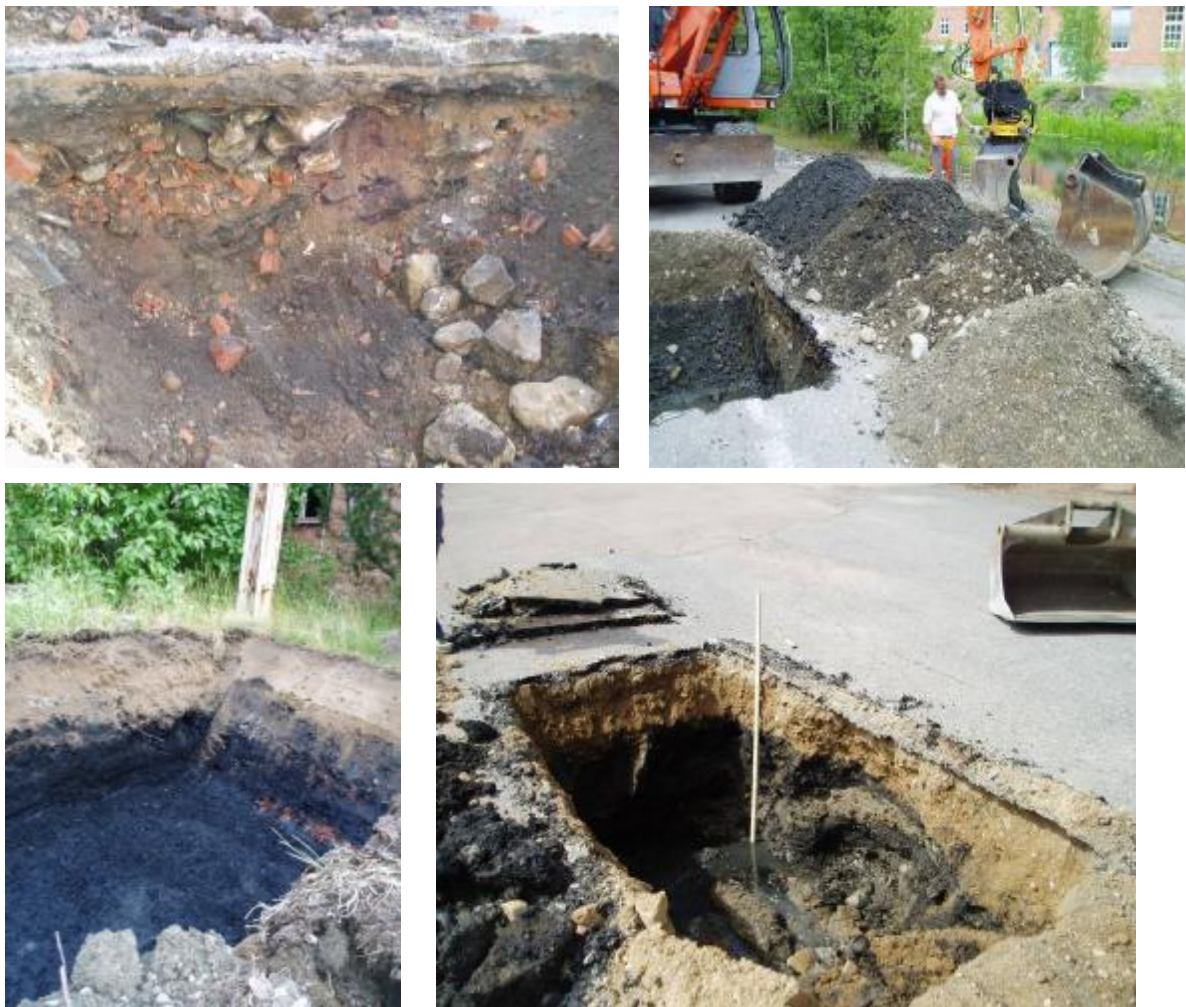
**Figur 21.** Foton på olika typer av fyllnadsjord förekommande inom f d Gusums bruk. Lokalt förekommer tydliga skikt som möjliggör en separering och förorenade massor redan vid schaktning.

Lokalt förekommer tydligt avskilda skikt med avfall och rena bärlagermassor. Dessa skikt bör om utbredning och mäktighet bedöms tillräckligt omfattande schaktas ur och kontrolleras separat.
