Valdemarsvik kommun

# KOMPLETTERANDE DOKUMENTATION OCH PROVTAGNING I BYGGNADER VID F.D. GUSUMS BRUK

Säkerhetsrapport

**Karlstad 2008-08-29**

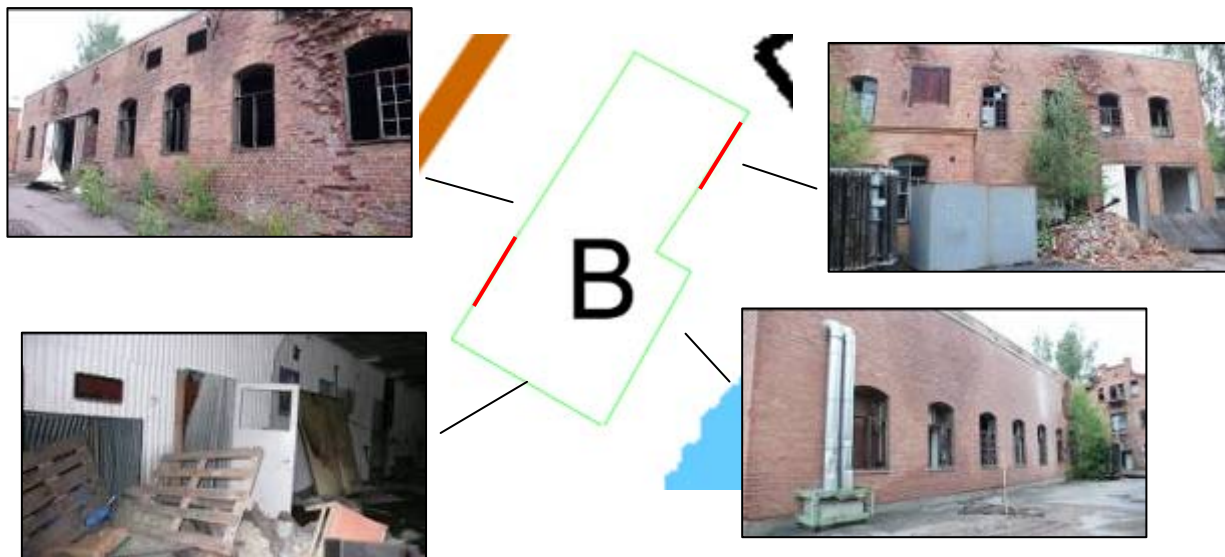
Figur 3. Byggnad B med riskområdena markerade. Rödmarkerade delar markerar de delar av fasaden som inte ska röras.

Fasaden är bitvis mycket dålig. I Figur 3 har dessa markerats i rött.

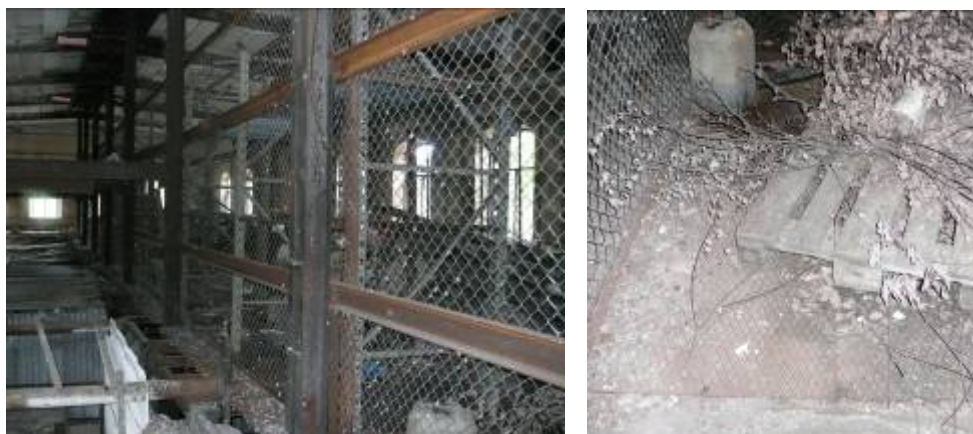
Längs långsidan av stängslet finns plåtskivor i golvet. Dessa har inte kunnat undersökas närmare och bör undvika att beträdas (se Figur 4).

*Figur 4. Stängsel i gott skick på övervåningen. Gångplåtarna har inte kunnat undersökas.*

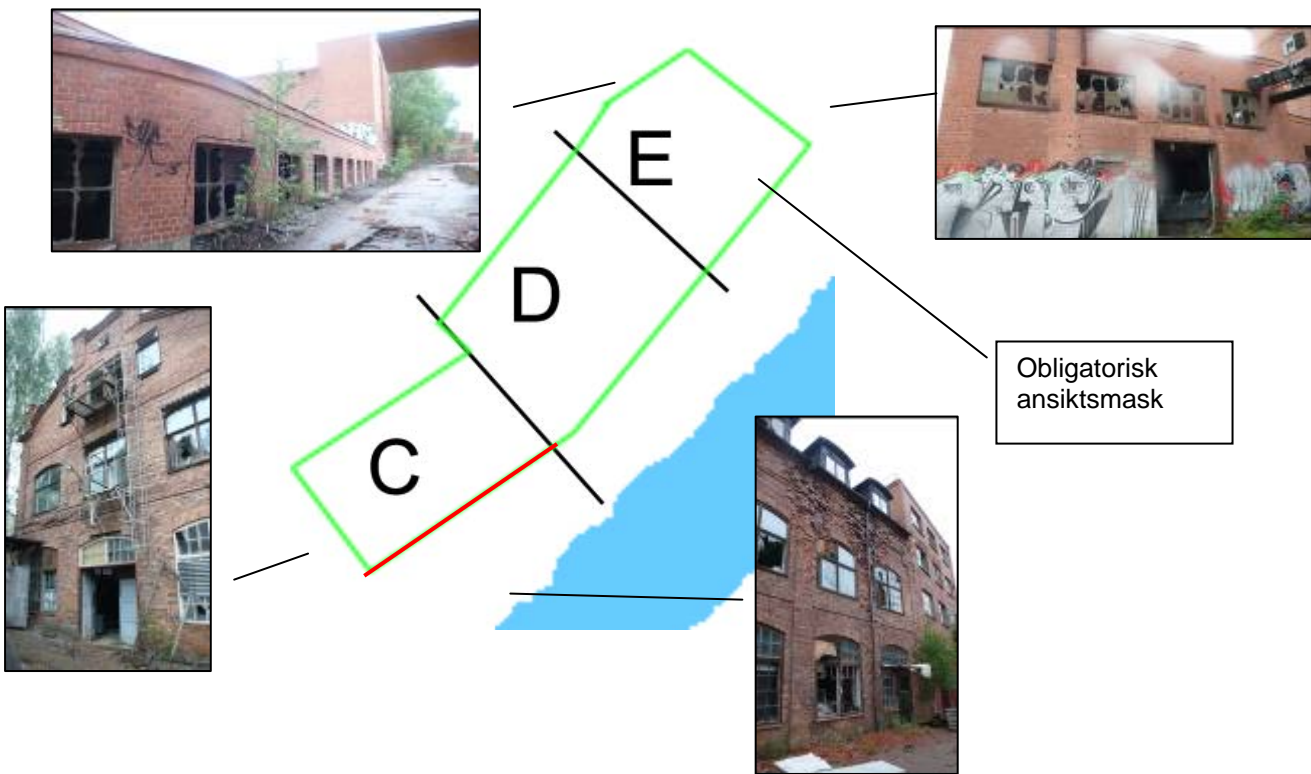
Figur 6. Byggnad C-E med riskområden markerade. Rödmarkerade delar markerar de delar av fasaden som inte ska röras.

Byggnaden är bitvis i mycket dåligt skick. Fasaden har på flera ställen rasat eller är nära att rasa. Detta gäller framförallt byggnad C. I Figur 6 har dessa delar markerats med rött.

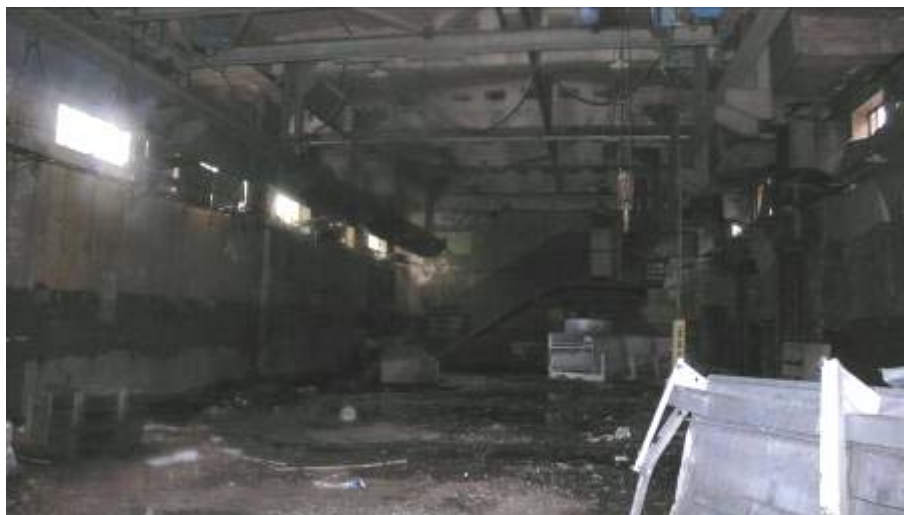
I bottenvåningen av byggnad E förekommer fågelträck i mycket stora mängder vilket utgör en smittrisk. Det avgår även en mycket stark lukt från spillningen.

*Figur 7. Bottenvåning byggnad E*

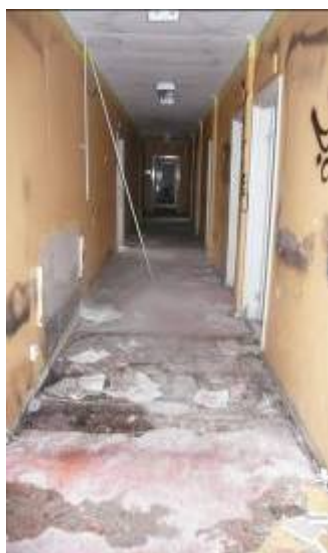
Golvet på mellenvåningen (kontoret) är bitvis mycket dåligt. På många platser syns att golvet är helt murket. Det bedöms inte som säkert att beträda denna del.

*Figur 8. Mellenvåning. Kontorsdelen ska inte beträddas. Golvet är mycket dåligt och risken att falla igenom är mycket stor.*

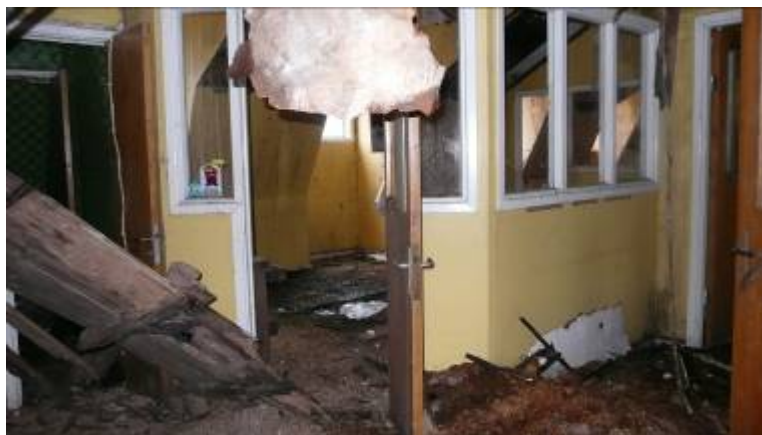
Översta våningen innehåller ett labb. Golvet är även här i mycket dåligt skick och bedöms inte vara säkert att beträda. Taket är bitvis helt öppet och mycket stora vattenmängder regnar in.

Figur 9. Övre våning. Labbdelen ska inte beträdas. Golvet är mycket dåligt och risken att falla igenom är mycket stor.

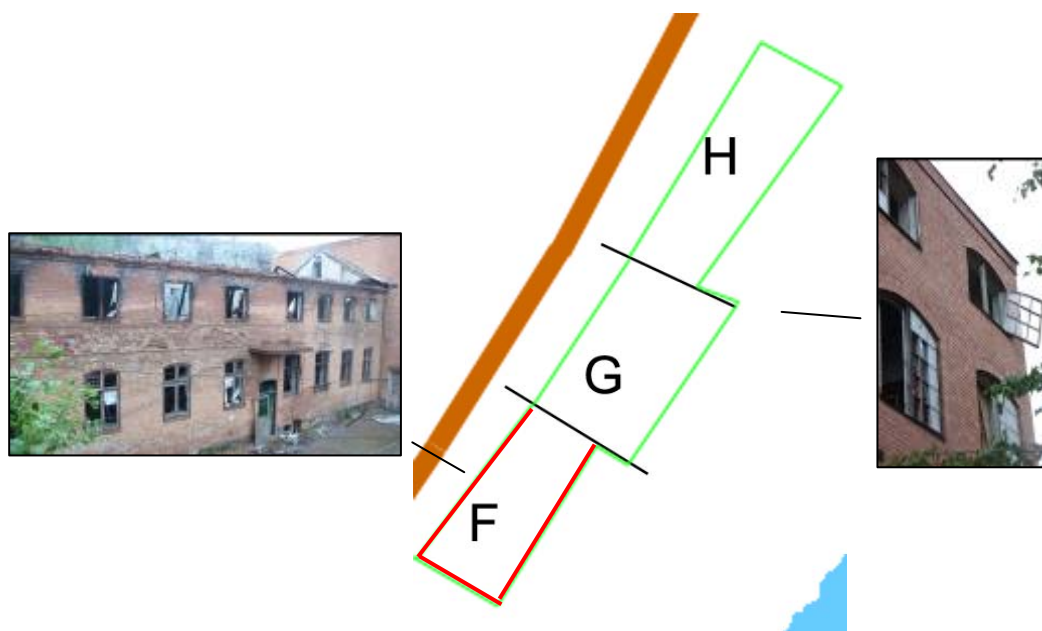
Figur 11. Byggnad F-H med riskområden markerade. Rödmarkerade delar markerar de delar av fasaden som inte ska röras.

Byggnad F har brunnit. Mycket tyder på att byggnaden är mycket instabil. Bland annat berättar boende på orten att väggarna svajar när det blåser. Ingen byggnadsteknisk stabilitetsundersökning har genomförts efter branden. Det bedöms inte som säkert att provta byggnaden innan den granskats av byggnadssakkunnig som kan bedöma stabiliteten.

Byggnaderna G och H innehåller ett flertal öppna fönster på våning två och tre. Dessa hänger ofta i endast ett gångjärn och utsätts för väder och vind. Risken att dessa ska ramla ned är uppenbar och det bedöms inte vara säkert att utföra arbete under dessa fönster innan de har säkrats.

Fönsteröppningar på våning två och tre saknar ofta fönsterrutor. Fallhöjden blir därför stor om någon ramlar ut.

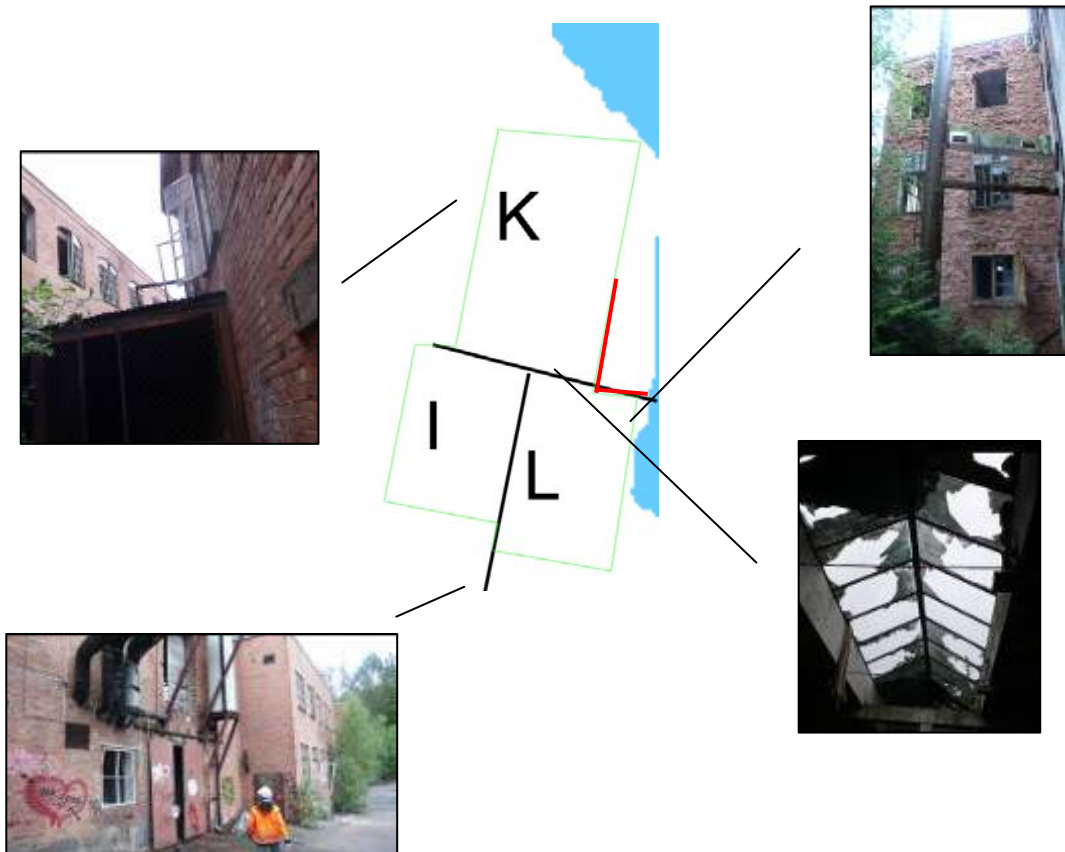
Figur 13. Byggnad I-L med riskområdena markerade. Rödmarkerade delar markerar de delar av fasaden som inte ska röras.

Fasaden på byggnaden är bitvis i mycket dåligt skick. Detta gäller framförallt fasaden mot ån. I Figur 13 har dessa delar markerats med rött.

På översta våningen finns två rader med lanterniner som delvis har rasat in. Risken är stor att fler delar av lanterninerna kommer att rasa och det är inte säkert att vistas under dessa.

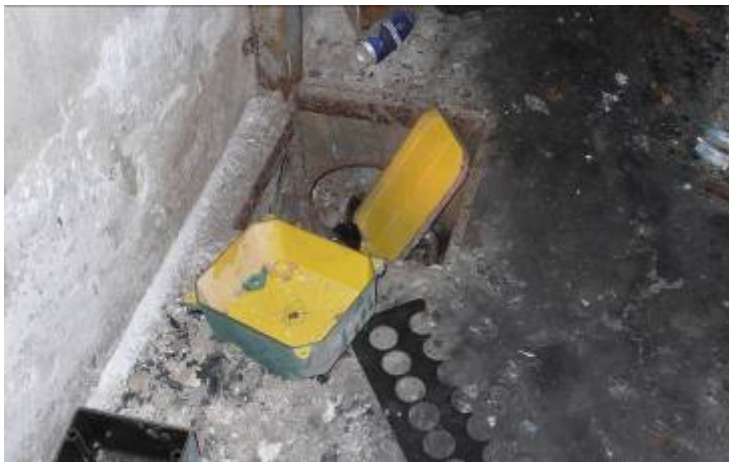
Hål efter infästningar finns på några olika platser på golvet. Trampar man ned här finns en överhängande risk för stukade fötter.

*Figur 14. Hål efter infästningar och fundament kan vara svåra att se. Var uppmärksam!*

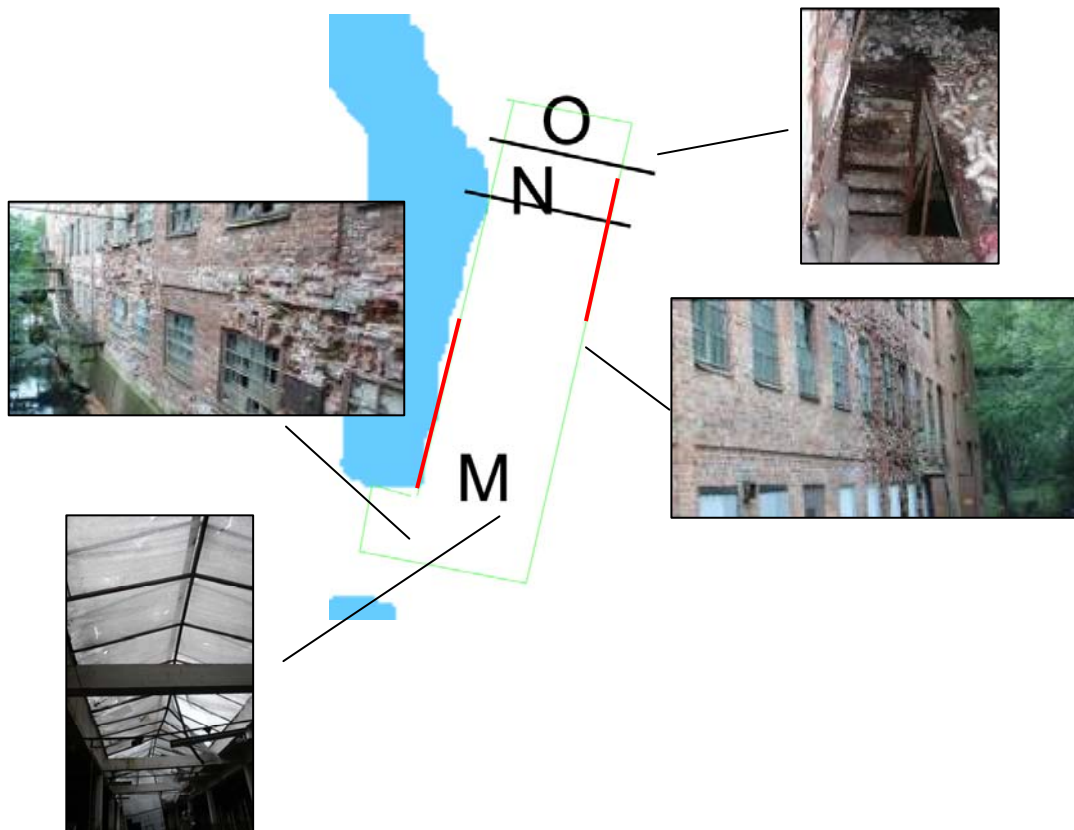
Figur 16. Byggnad M-O med riskområden markerade. Rödmarkerade delar markerar de delar av fasaden som inte ska röras.

Fasaden i byggnaden är till stora delar i mycket dåligt skick. I Figur 19 har dessa markerats med rött. Fönsterbågarna i denna del sitter dessutom till viss del löst.

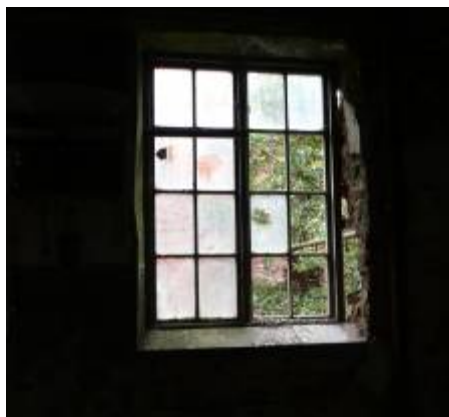
Figur 17. Fönster i den del av fasaden som av säkerhetsskäl inte ska provtas.

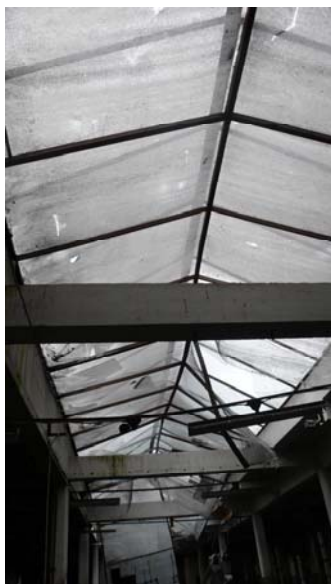
I taket på översta våningen sitter lanterniner som bitvis har rasat in. Risken är stor att fler delar av lanterninerna kommer att rasa och det är inte säkert att vistas under dessa.

Figur 18. Undvik provtagningsarbete rakt under lanterninerna.

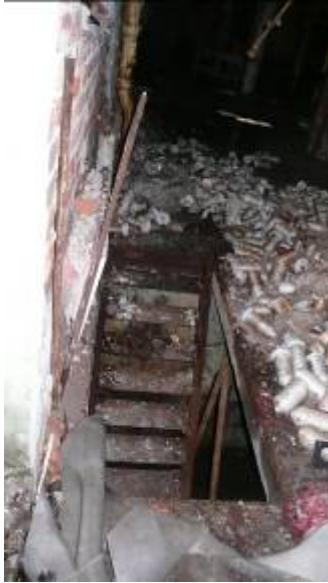
I byggnad O finns en trappa ned till källarplan strax innanför porten. Trappan är inte uppmärkt eller skyddad med räcke och risken för att falla ned är mycket stor. Fallhöjden är upp till 2,5 m.

*Figur 19. Källarplan är fylld med vatten. Runt trappan ligger en stor mängd rullar. Spärra av runt hela området, inklusive rullarna om dessa inte tagits bort innan provtagningsarbetet påbörjas.*

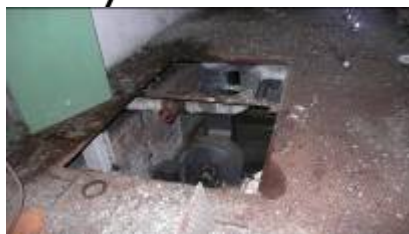
Värme-  
central

I golvet finns många öppningar till källarplanet. Öppningarna är inte avspärrade eller övertäckta och risken att falla ned är mycket stor. Bland annat finns en öppning strax innanför dörren.

Byggnaden huserar många fåglar och stora mängder fågelträck återfinns. Det luktar även väldigt starkt av fågelträck i byggnaden.

<b>VÄRME CENTRAL</b>	Smitta	Använd ansiktsmask hela tiden då du vistas i byggnaden (inte bara vid borring).	Vid invändig mätning/provtagning	Mätare/provtagare

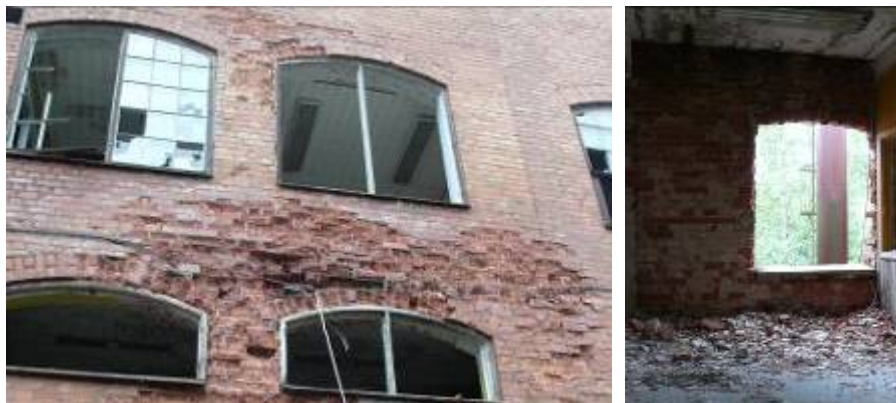
Byggnaderna på området är i regel flervåningsbyggnader. Fönsteröppningar på andra och tredje våningen har inte alltid fönstren kvar. För den som arbetar i närheten av en sådan öppning är risken att ramla ned uppenbar.

Figur 21. Tomma fönsteröppningar och omarkerade kanter utgör en risk för fallolycka och ska spärras av innan arbete påbörjas.

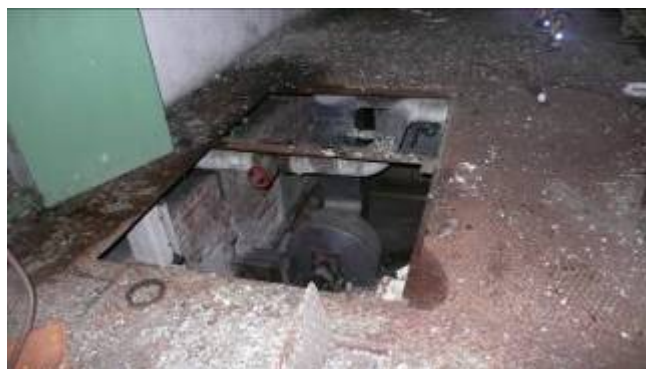
Det finns även omarkerade nedgångar till källare samt hål i golven med hög fallhöjd och risk för livshotande skador vid fall.

Figur 22. Hål i golv med hög fallhöjd (ned till nästa våning) är ofta omarkerade.

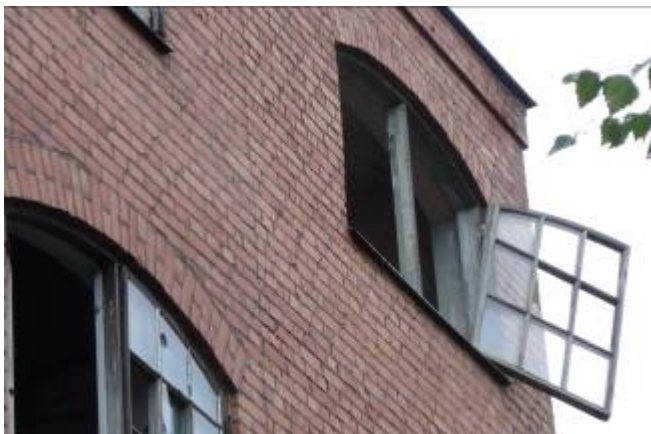
Fönster som står öppna innebär en risk för att de ska falla ned över personer som vistas nedanför dem. Många fönster hänger på endast ett gångjärn. Samtliga fönster har inte kunnat provas vid platsbesök. Alla öppna fönster bör därför betraktas som potentiellt farliga.

Figur 23. Fönster som står öppna och utsätts för väder och vind riskerar att falla ned om fasaden störs.
