Slutrapport

# Efterbehandling av föroreningsskador vid f.d. Gusums bruk

Fastigheten Gusum 13:1, Valdemarsviks kommun

2017-09-22

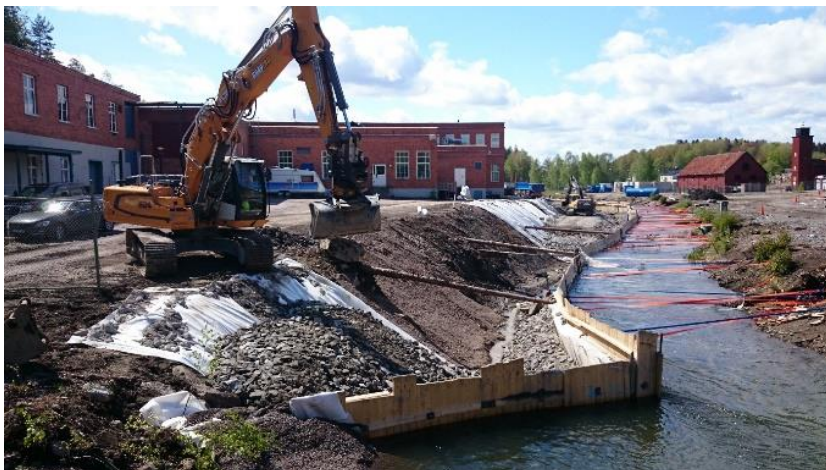
Schaktarbeten för etapp 2b har genomförts på land, i kant mot Gusumsån och på botten av ån, Figur 8 - Figur 9. Schaktdjupet har begränsats av åtgärds mål samt vad som har varit tekniskt möjligt. Teknisk gräns för schakt har varit +33,5 m (RH2000), vilket är ca 1 m under tidigare uppmätt nivå i åbotten norr om Bruksbron. Det är i synnerhet spontdimensioneringen och området geotekniska förhållanden som varit styrande vid bedömning av den tekniska gränsen.

Figur 8. Schaktarbete vid den östra kanten av Gusumsån.

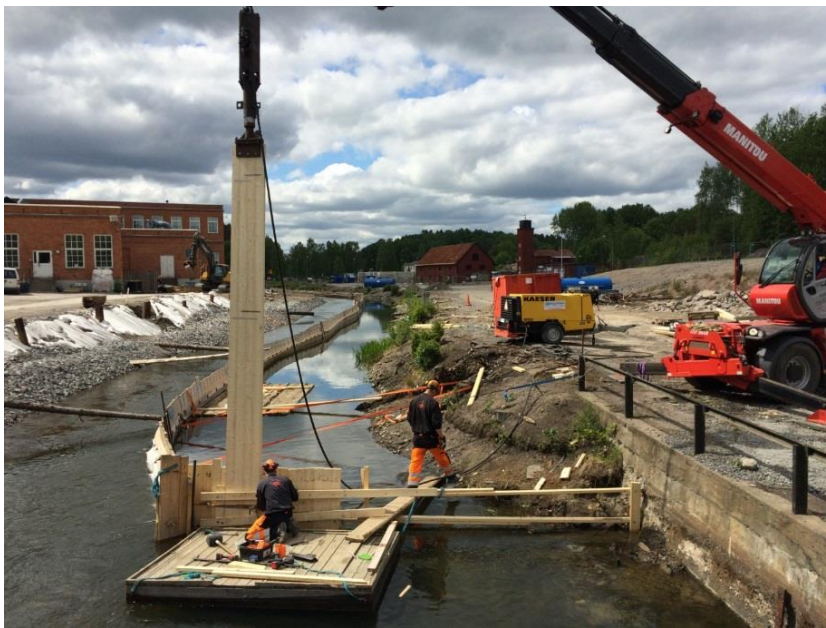
Arbete inom etapp 2b inleddes med att en träspont slogs ner i mitten av åfåran längs en sonderad linje, Figur 10. Vatten kunde då rinna på båda sidor om sponten. Uppströms kompletterades sedan sponten med en tvärspons mot den östra stranden och dämningen i Bruksdammen öppnades helt. På så sätt kunde ån ledas förbi saneringsområdet på den västra sidan av huvudsponten. Tillfälliga tvärsponter anlades sedan på respektive sida om huvudsponten och så att efterbehandlingsåtgärder har kunnat genomföras i avgränsade sektioner av ån efter att ytvatten pumpats över till åsidan. Förbiledning av vatten har under arbetet skett växelvis där vatten har passerat i Gusumsåns västra sida vid schakt på östra sidan och vice versa.

Figur 10. Foto från arbete med installation av spontvinge med mobil kran.

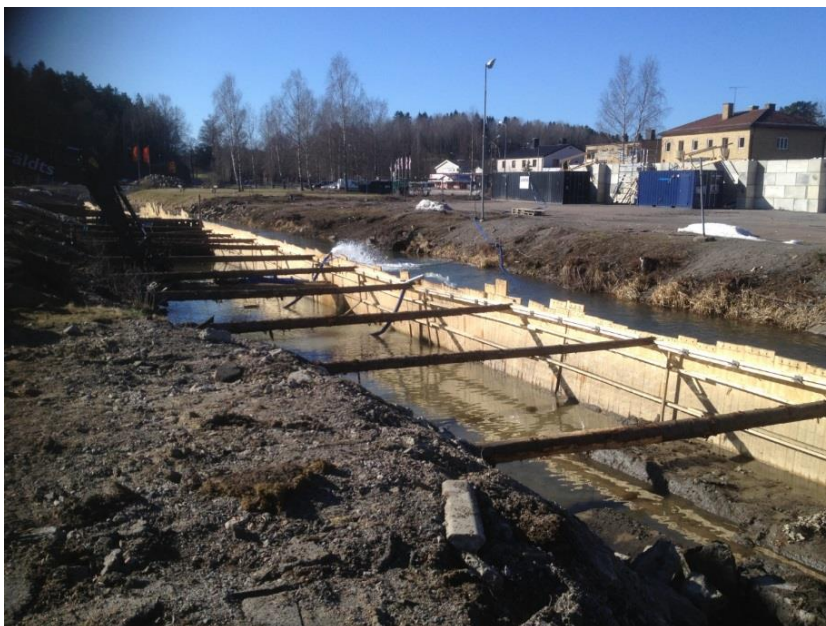
Figur 11. Foto av spont med s.k. stämpor som installerats för att stabilisera spanten vid höga vattenflöden.

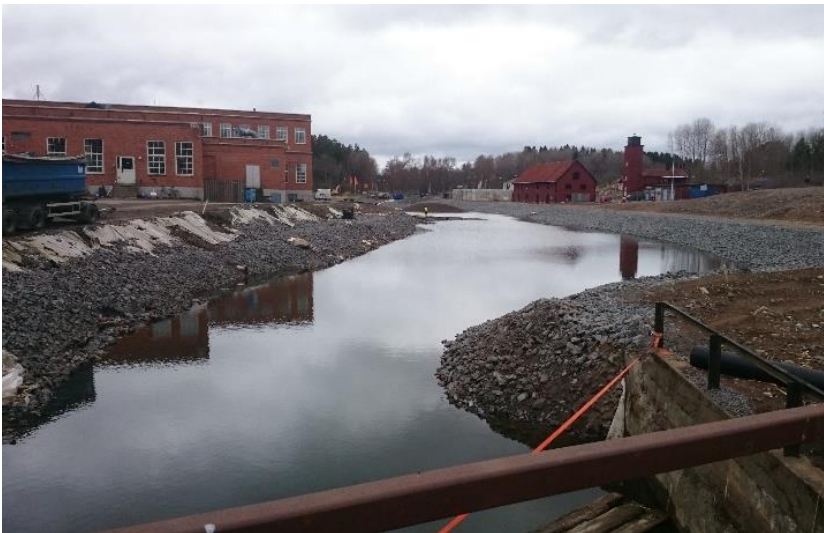
Erosionsskydd bestående av ca 0,6 m. bergkross, 8 - 200 mm, har anlagts i åbotten och på åns slänter till en nivå motsvarande högsta högvatten, ca +35,8 m. Den sista delen, ca 0,2 m på slänten samt därutöver 0,1 m över högsta dämningssgräns har utförts med bergkross 8 - 100 med minskande tjocklek anpassad till den naturliga slänten och den befintliga marken intill ån. Geotextil, bruksklass N3, har lagts under erosionsskyddet. Geotextilen har avslutats ca 0,2 m under överkant av erosionsskyddet.

Figur 20. Foto på återskapad vattenspiegel motsvarande som det såg ut under tidigt 1900-tal, samt erosionsskydd i åkant.

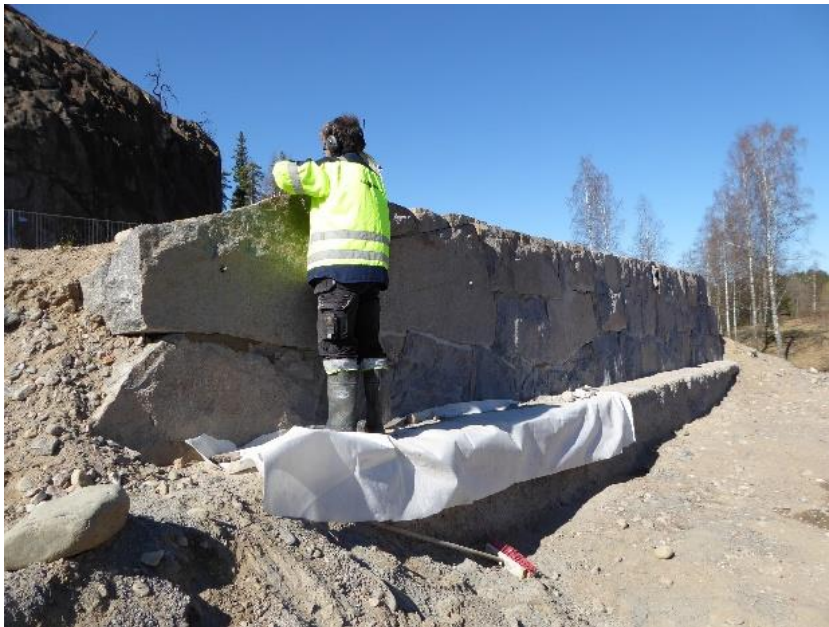
Figur 25. Stenmur som restaurerats genom blästring och stabilisering.

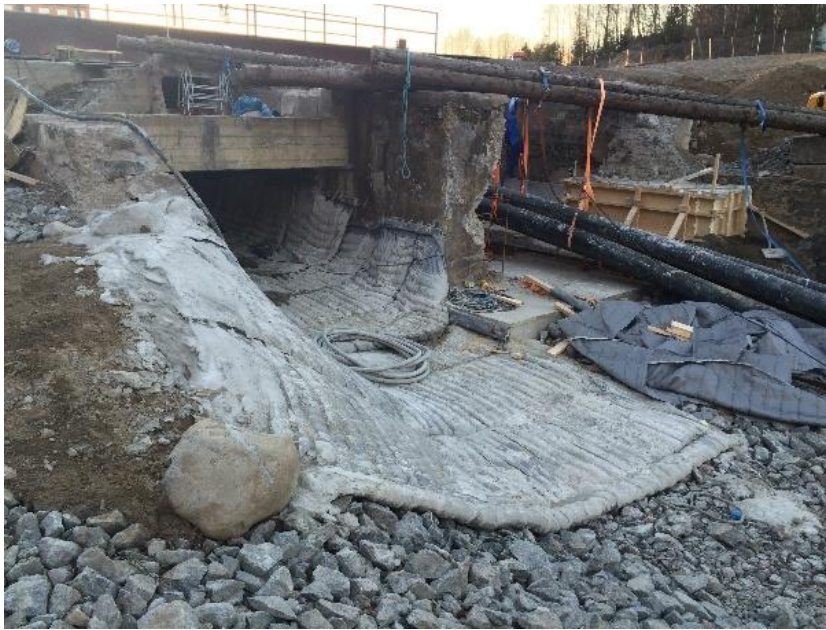
- Ur återställningsmoränen har rundade större stenar sorterats ut och lagts i å-botten för att denna ska få en mer gynnsam miljö för vattenorganismer och fiskar samt uppfattas som mer estetiskt tilltalande.
- Nya holkar för strömstare har satts upp i Bruksdammen, under bron.
- Strax söder om Bruksdammen har Gusumsån återfått en vattenspegel i samma omfattning som innan ån successivt fylldes igen. I den utvidgade vattenspegeln har en ö byggts vars syfte är att skapa förutsättningar för ostörd häckning för fåglar, Figur 24.
- En stenmur på området sparas och restaurerats, Figur 25. Den orangea färgen som innehöll höga halter metaller har blåstrats bort och muren har stabiliserats med armeringsjärn.
- I samband med restaurering av Bruksdammen, har den ena åfåran erhållit ett grundare fall, detta så att fiskar ska kunna ta sig uppströms genom fallet, Figur 26.

Figur 26. Restaurering av bruksdammen och anläggning av fiskväg. Under bron har nya holkar för strömstare satts upp.

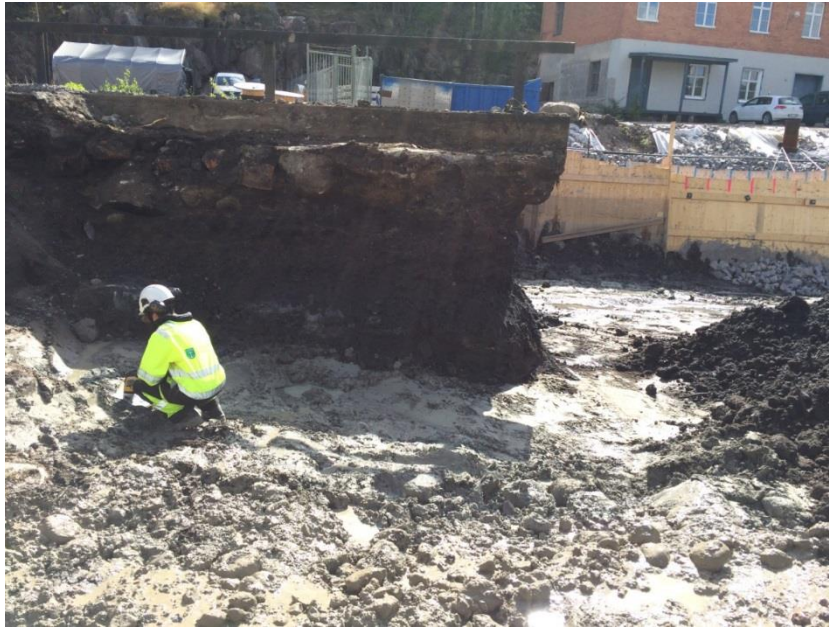
**Figur 27. Kontroll av schaktbotten.**

tekniskt djup i det fall åtgärdskrav inte uppnåts. I schaktbotten har ett samlingsprov på minst fyra delprover per ruta tagits ut för laboratorieanalys. Samlingsprov har även tagits ut i schaktväggar mot omgivande fastigheter. På samtliga slutprov har fältmätningar genomförts, varefter ett samlingsprov per ruta har analyserats på laboratorium.

Om halterna har överstigit åtgärds mål, har beställaren fått avgöra om schakt ska fortsätta eller inte. Tillsynsmyndigheten har kontaktats vid behov av att lämna kvar föroreningar.

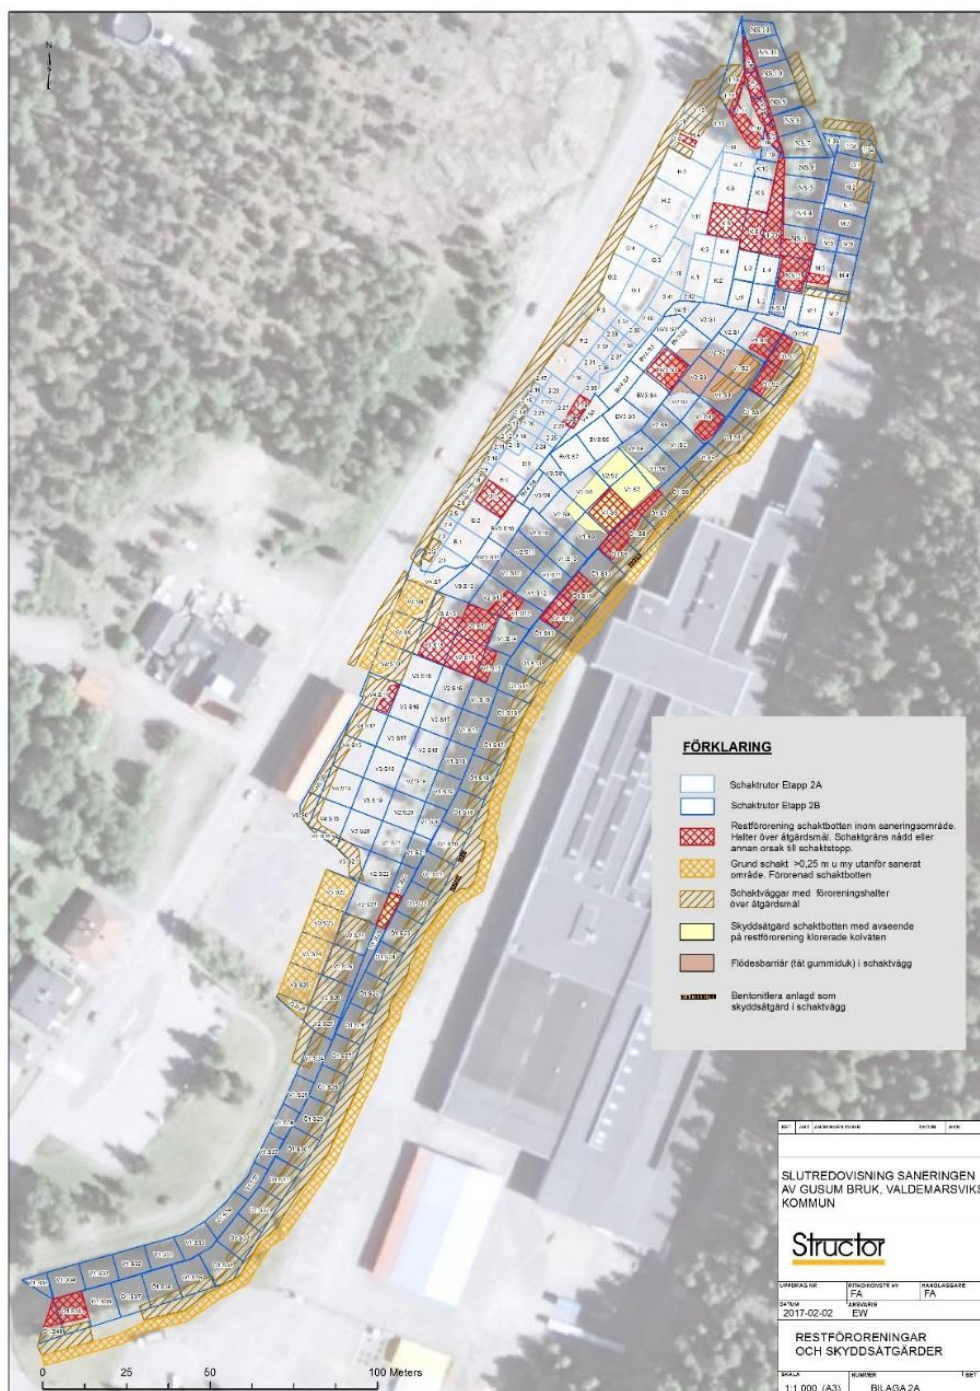
Beräkningar utifrån genomförda undersökningar av schaktbotten med avseende på klorerade kolväten resulterade i bedömningen att ca 450 – 900 kg restförorening lämnats kvar efter avslutad schakt. Föroreningen är i synnerhet lokaliserad till botten av ån längs med den västra sidan. Källområdet är beläget ca 50 m söder om Bruksbron och sträcker sig till ett djup på 3 – 4 m under åbotten och breder ut sig på ett område ca 12 x 25 m, se Figur 28 och bilaga 6. Kvarlämnade föroreningar över uppställda åtgärds mål sammanfattas i Tabell 4.

Figur 28. Planritning över saneringsområde med inritade schaktrutor. I schaktrutor markerade med röd färg har restförorening över åtgärds mål (metaller och TCE) lämnats kvar. Redovisningen framgår i större format av bilaga 2. Schaktrutor markerade med ljusblå färg omfattar etapp 2a, schaktrutor med mörkblå färg utgör etapp 2b.

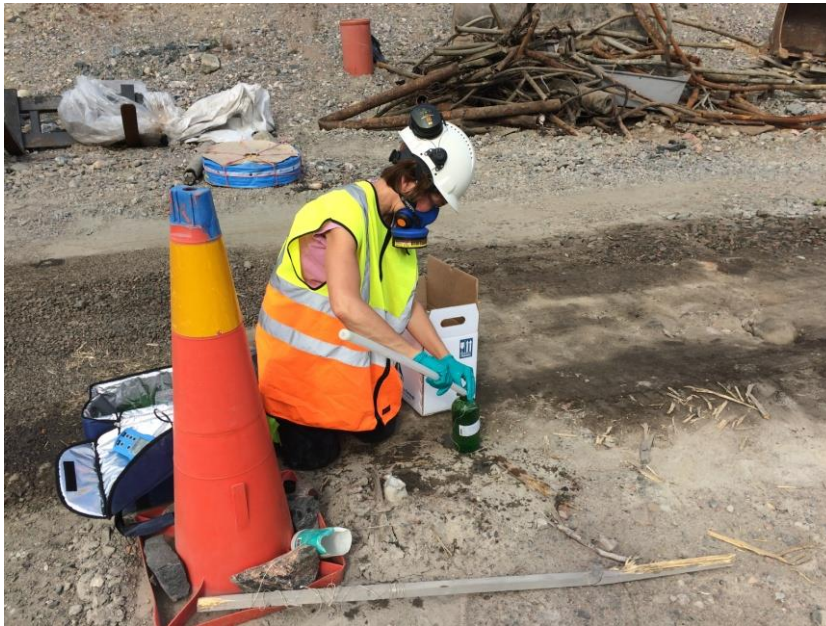
Under schakt inom såväl etapp 2a som 2b, har i några grundvattenrör förhöjda halter metaller rapporterats. Det mest sannolika är att dessa observationer kan förklaras av påverkan från omgivande dagvatten, men det kan inte helt uteslutas att schaktarbetet i sig medfört en tillfällig påverkan på grundvattnet. Det är framför allt förhöjda halter Zn som rapporterats i grundvattenrör

H137, som misstänks ha samband med schaktarbeten. Detta rör är placerat strax söder om bruksbron, på den östra sidan av ån. Förändringen kan också bero indirekt på schaktarbeten då en ökad syretillgång, kan ha medfört en pH-sänkning i marken, vilket i sin tur kan ha inneburit en ökad mobilitet av bl. a. Zn. Även nivåvariationer i Gusumsån kan ha medfört ökad mobilisering av adsorberad förorening i jord närmast ån. Alifatiska kolväten och PAH har påträffats i begränsad omfattning i grundvatten under schaktarbeten. Koncentration av klorerade kolväten, framförallt i djupt sittande grundvattenrör, har ökat under schaktarbeten. En orsak till den noterade ökningen kan vara tunga transporter som medfört vibrationer, vilket fått till följd en ökad spridning av förorening i fri fas från markporer till grundvatten.

Figur 29. Kontroll av grundvatten, uttag av vattenprov med bailer.
