Structor	Statusbesiktning
	Grännäs camping

Festplatsvägen
615 33 Valdemarsvik

2024-11-19

På uppdrag av Valdemarsviks kommun har Structor Östergötland fått i uppdrag att bedöma status på campingbyggnader inklusive dansbana och scenhus på Grännäs.

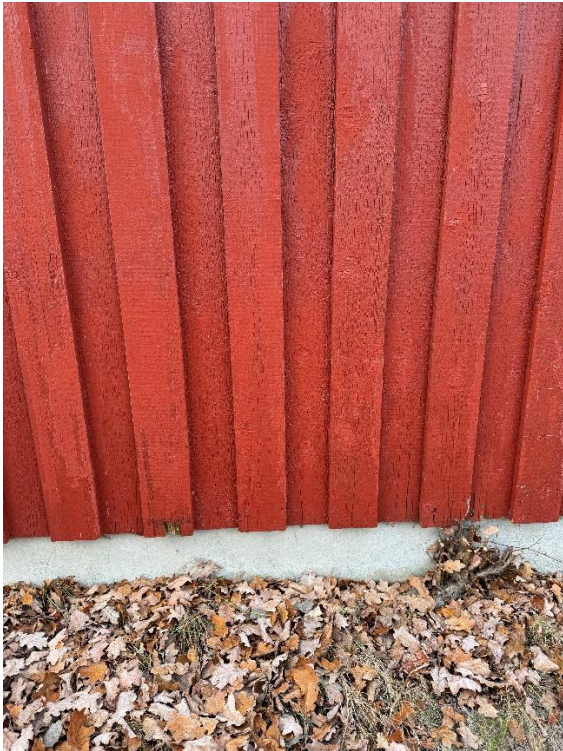
Exempelbild på rötskador och torrsprickor på panel.

Dörrar, vindskivor, takfotsbrädor och träfasader har ställvis rötskador. Finns fler stora sprickor i träfasad mest i anslutning mot ändträn. Fasad står dikt an betongplattan på några ställen vilket inte är bra ur fuktsynpunkt.

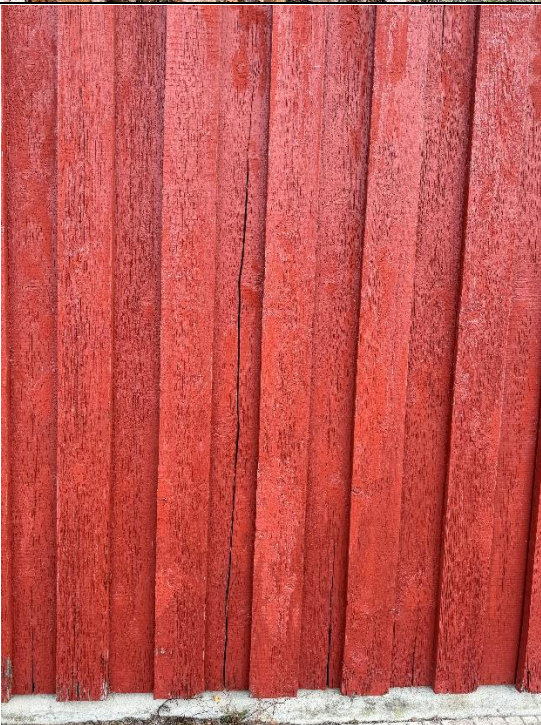
Exempelbild på rötskador och torrsprickor på panel.

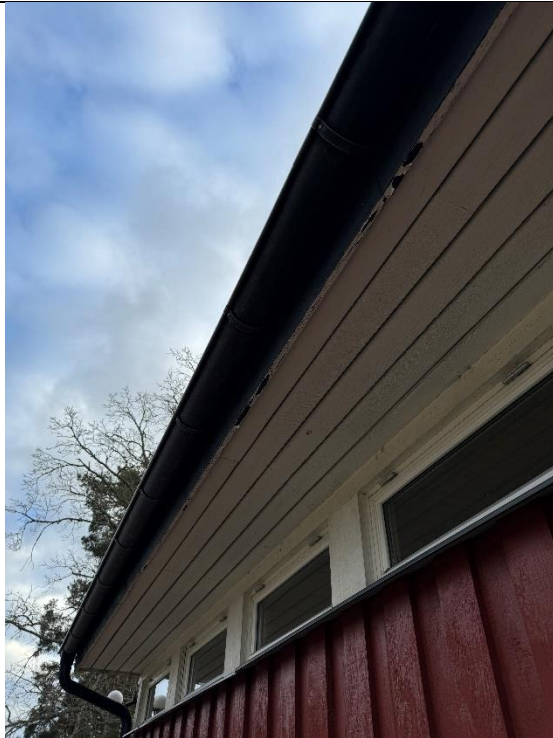
Exempelbild underhåll av
vindskivor/takfotsbräda.

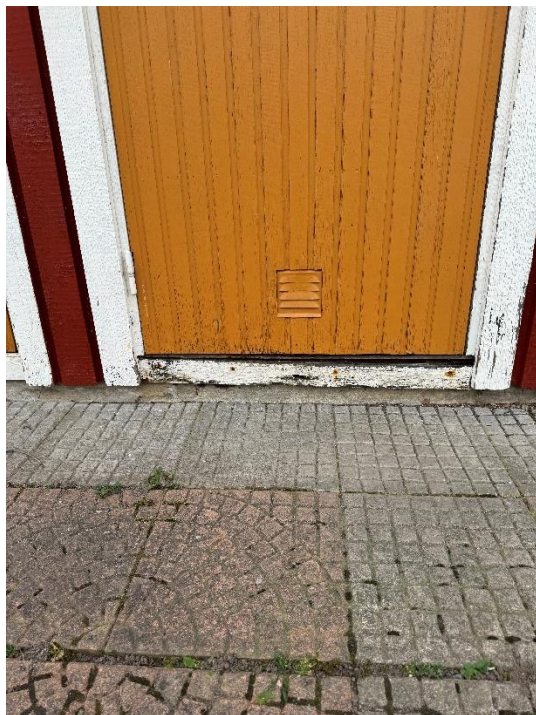
Exempelbild på underhåll av
dörrar.

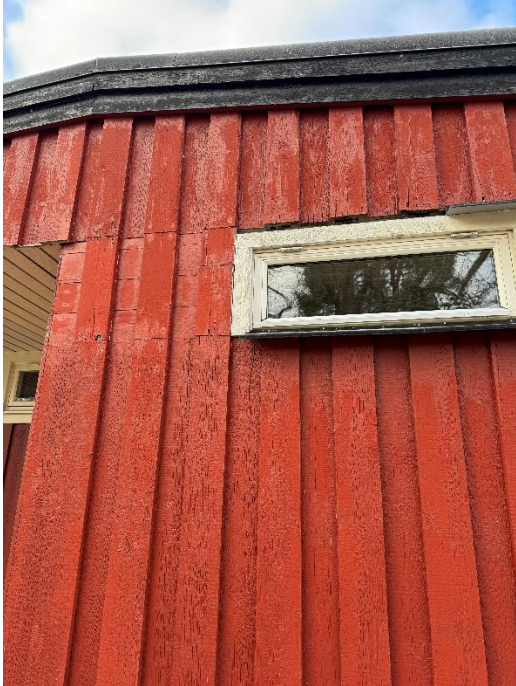
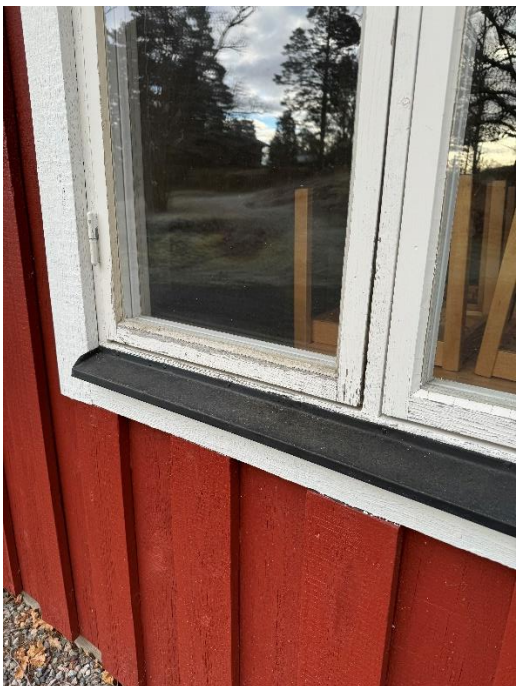
Exempelbild på underhåll av
fönster, där plåtar saknas och
färgsläpp finns.

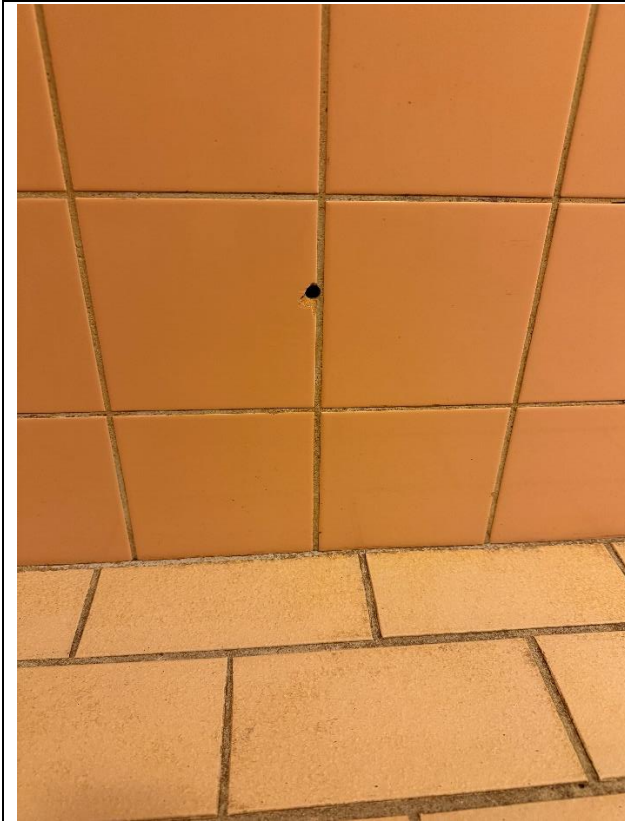
Exempelbild dusch (herr). Hål kakel med hud- och tvålavlagringar i fogar.

Klinker fogar har problem med missfärgning efter hud- och tvålavlagringar och det finns hål i kakelplatta.

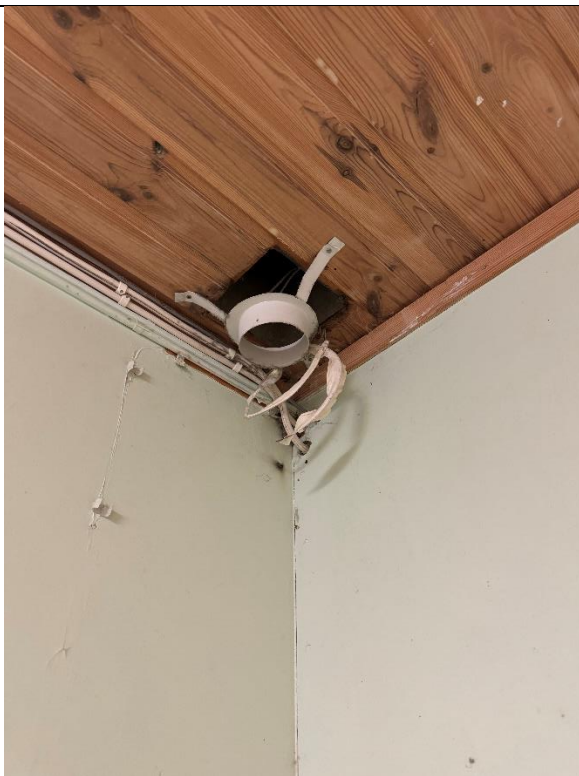
Exempelbild ventilationsdon saknas (tvättstuga).

Saknas ventilationsdon i tak.

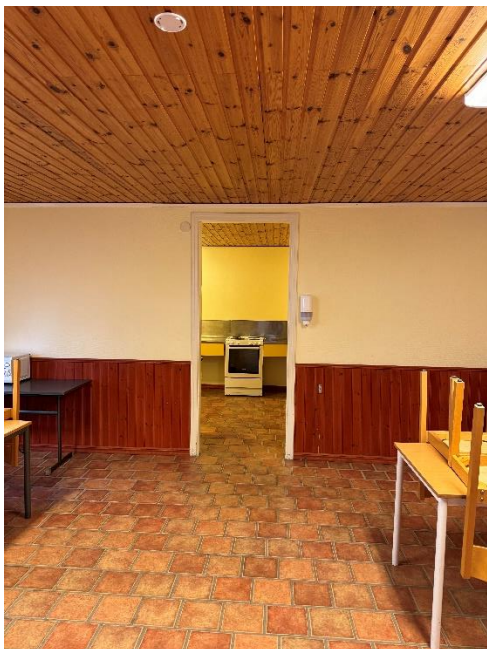
Exempelbild på takpanel som släppt och bågnar (samlingsrum).

Klinkergolvet har en stor glipa mot innerväggar, detta gör att det blir svårt att hålla rent. Takpanelen har släppts på ytor och hänger ner och bågnar.

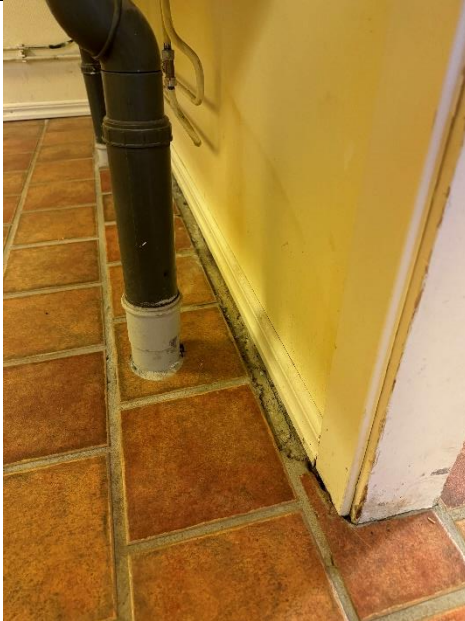
Exempelbild på ej heltäckande klinker mellan golv och vägg (samlingsrum).

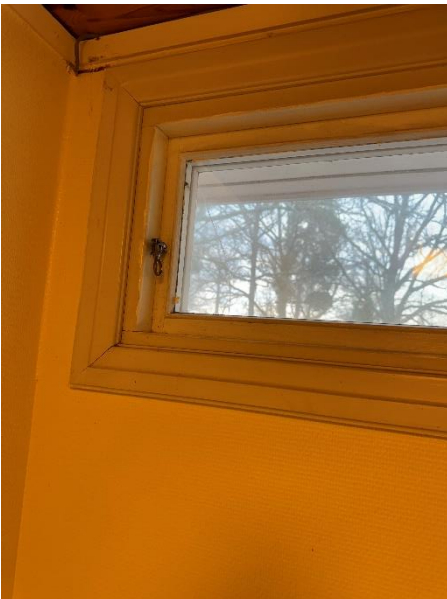
Exempelbild på trasigt fönster (samlingsrum).

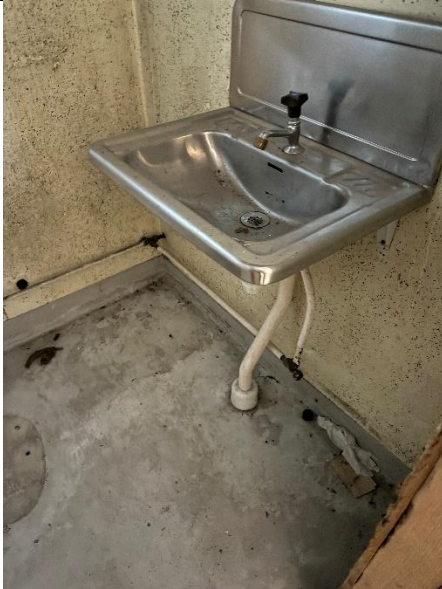
Exempelbild på ej färdigställt utrymme (herrtoalett).

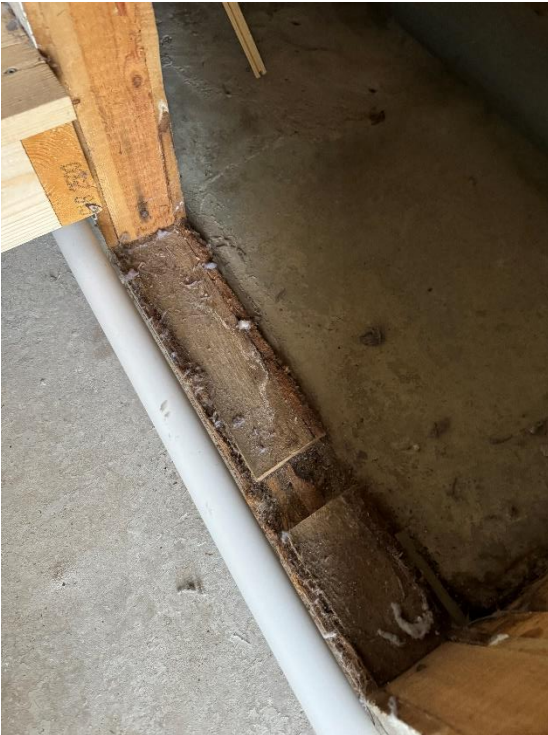
Exempelbild på ej färdigställt utrymme med ingjutna syllar (förråd).

Ingjutna syllar i betongplattan vilket finns risk för framtida fukt- och mikrobiella skador.

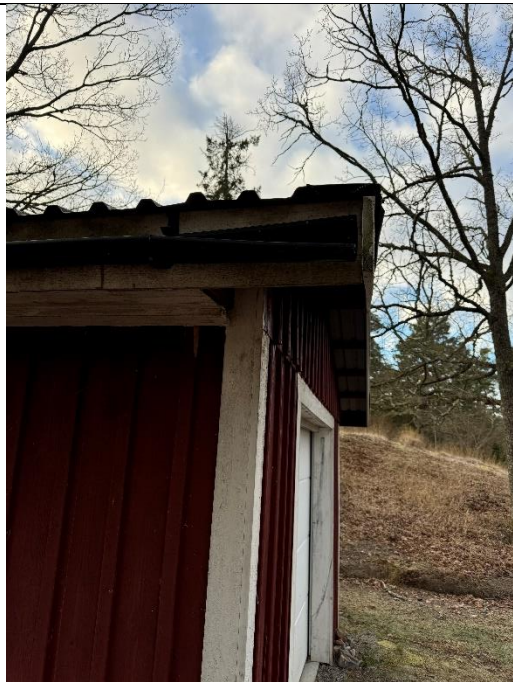
Exempelbild på skada på hängränna.

Hängränna är skadad och måste åtgärdas.

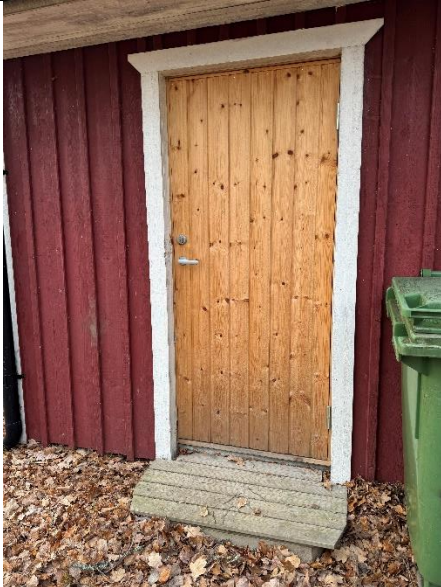
Exempelbild på obehandlad dörr.

Behov finns av utvändig målningsunderhåll av fasad och trädetaljer. Ytterdörren är omålad.

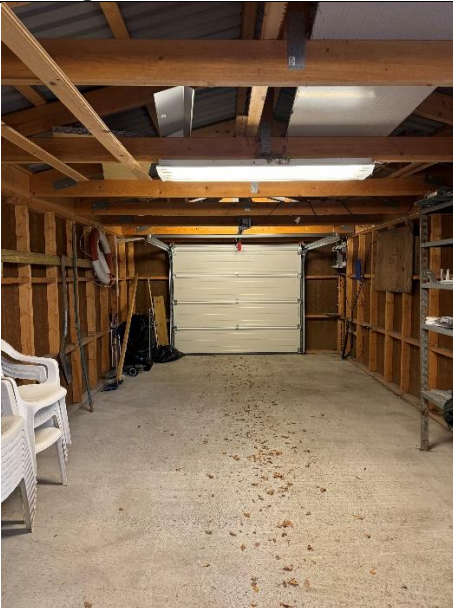
Exempelbild oisolerat garage.

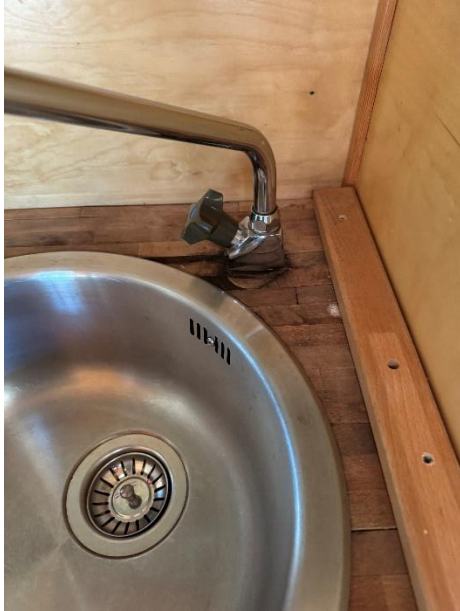
Exempelbild på vattenskadad diskbänk och blandare som sitter löst i hus Nr 5.

Äldre ytskikt men bedöms som ok. Vagn nummer 5 har en lös blandare. Diskbänken är i anslutning till blandaren rötskadad.

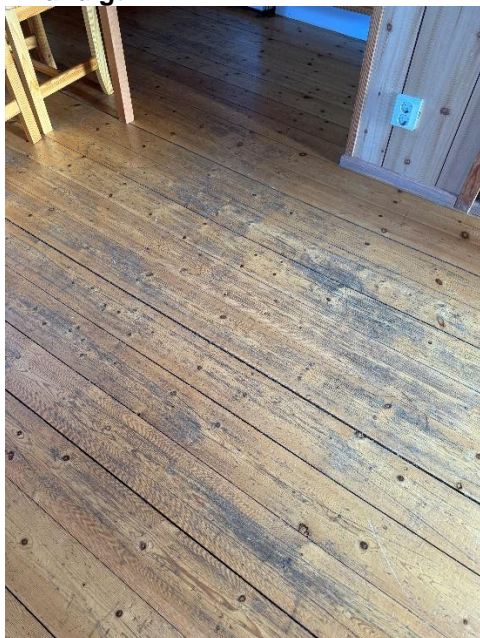
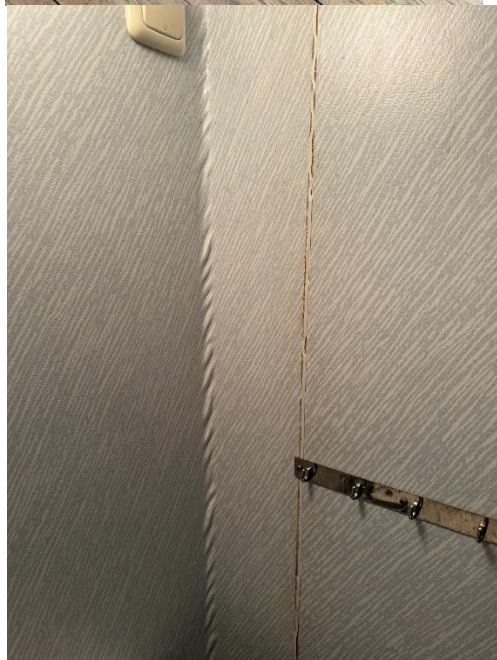
Exempelbild på underhåll av
trägolv.

Exempelbild på äldre ytskikt.
Väggmattan blivit dragen i hörn
samt bristfällig mattskarv.

Fuktskadad diskbänksbotten i kök. Trägolvet i storstugan ska underhållas medan väggar och tak bedöms som ok. Dusch/wc har en äldre plastmatta på golv och vägg. Otät väggskarv samt finns en dragning av mattan i ett hörn. Även om utrymmet har duschkabin ska väggskarven omgående åtgärdas för att förhindra framtida vattenskada. Golvmattan på loftet är av äldre typ och har rest sig i skarvarna.

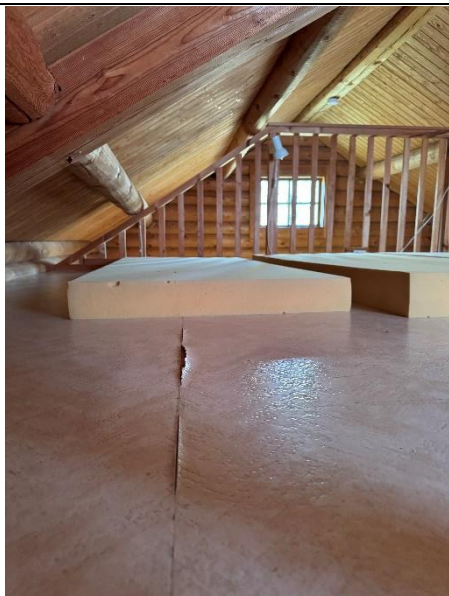
Exempelbild på äldre ytskikt (loft).

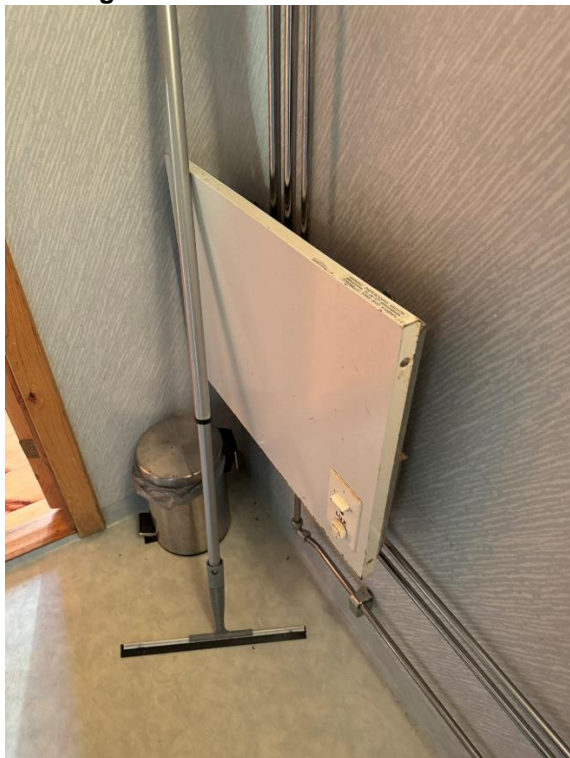
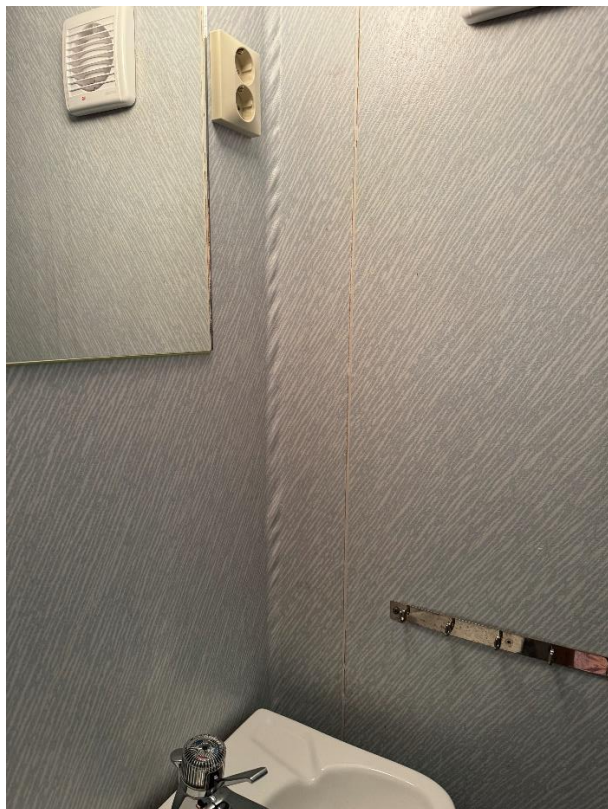
Exempelbild på äldre ytskikt.

Väggmattan blivit dragen i hörn
samt bristfällig mattskarv.

Dusch/wc har en äldre plastmatta på golv och vägg. Finns en dragning av mattan i ett hörn.

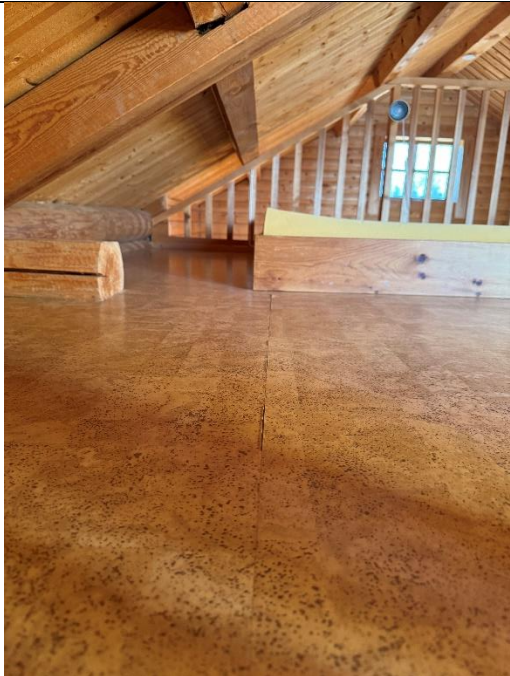
Exempelbild på äldre ytskikt.
Bristfällig mattskarv.

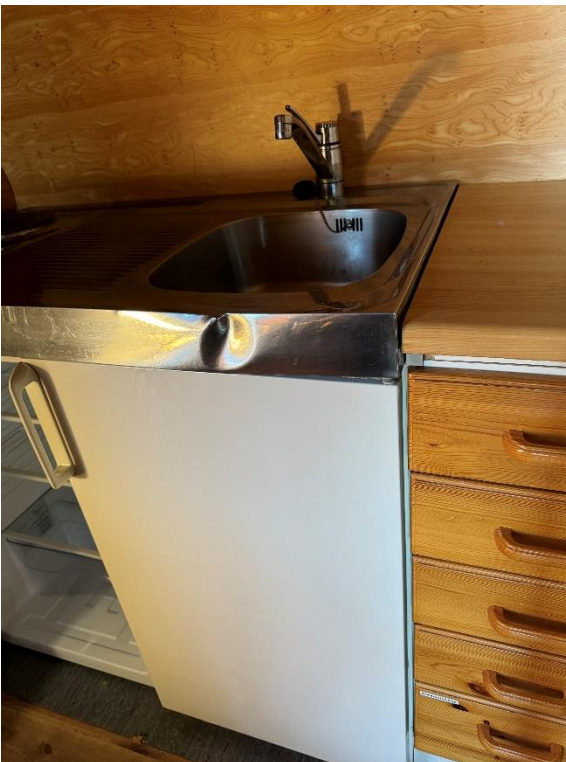
Exempelbild, plåtskada på diskbänken.

Skada på den rostfriplåten på diskbänken.

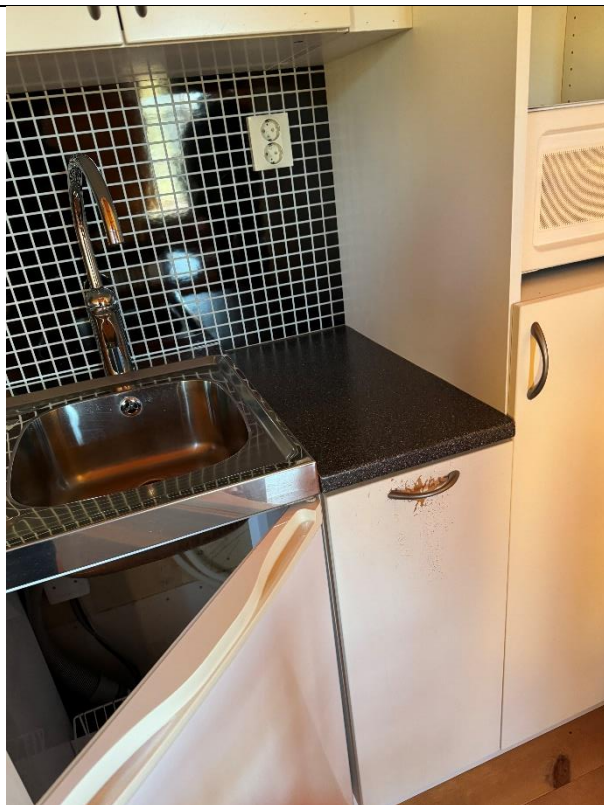
Exempelbild på nyare renoverat kök. Skador på köksskåp vid handtag.

Kökspentryt är nyrenoverat, finns dock en skada på diskbänkslucka vid handtag.

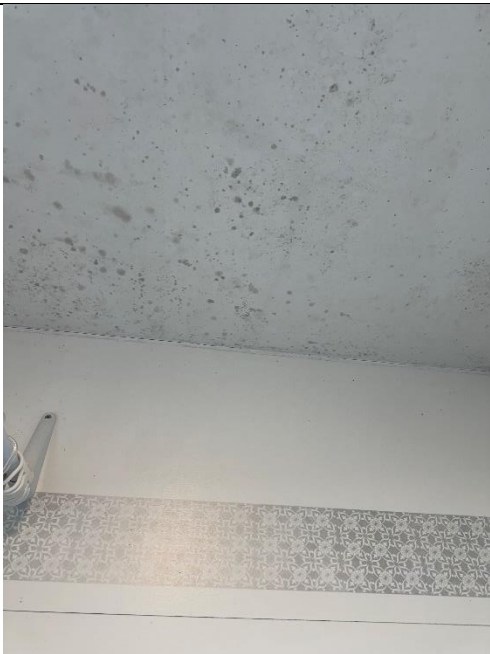
Exempelbild på missfärgning i tak inne i herrarnas toalett.

Herr och damtoaletten är relativt nyrenoverad. Man kan se färgsläpp i nederkant av dörrfoder samt kan man på herrtoaletten se missfärgningar i tak. Missfärgningarna i tak bör utredas vidare.

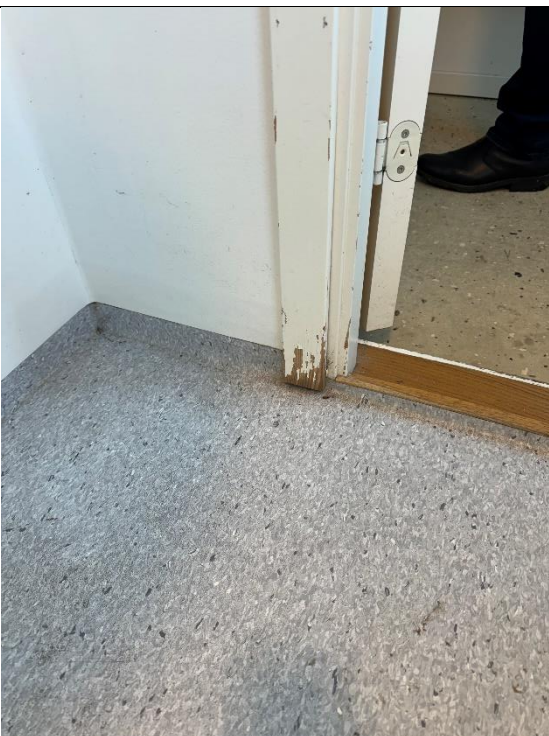
Exempelbild på färgsläpp på dörrfoder inne på herrarnas toalett.

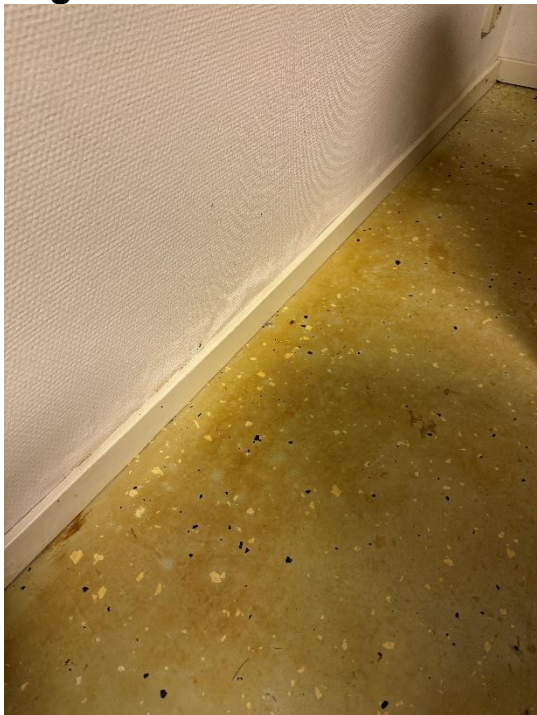
Loge 1

Bildexempel på vävsläpp på yttervägg.

Färg- och vävsläpp kan konstateras på väggar inne i loger och logernas toaletter.

Orsaken till detta bör utredas vidare.

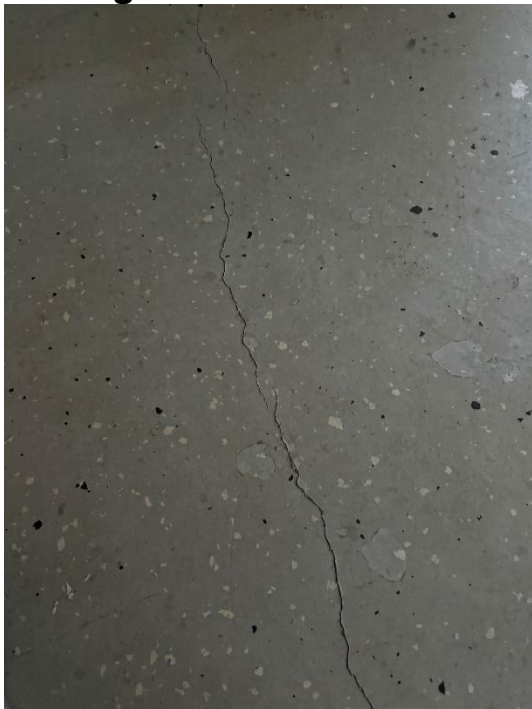
Passage/städ

Exempelbild på spricka i betongplatta.

En golvspricka kan konstateras i betongplattan vid städförråd och passage. Orsaken till detta bör utredas vidare.

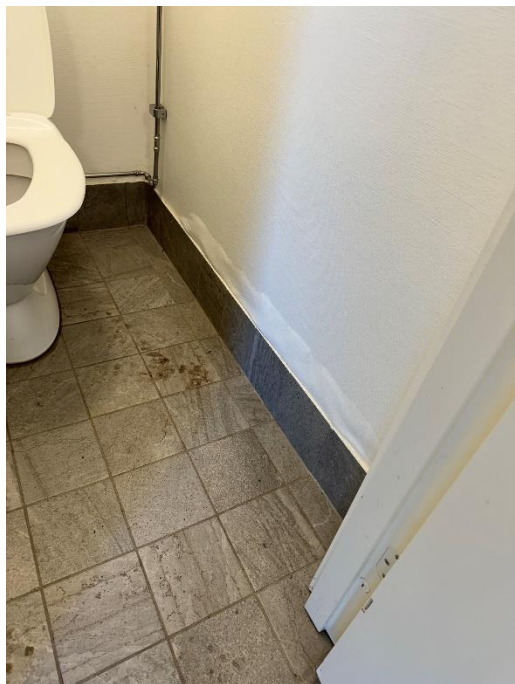
Bildexempel på färgsläpp på yttervägg.

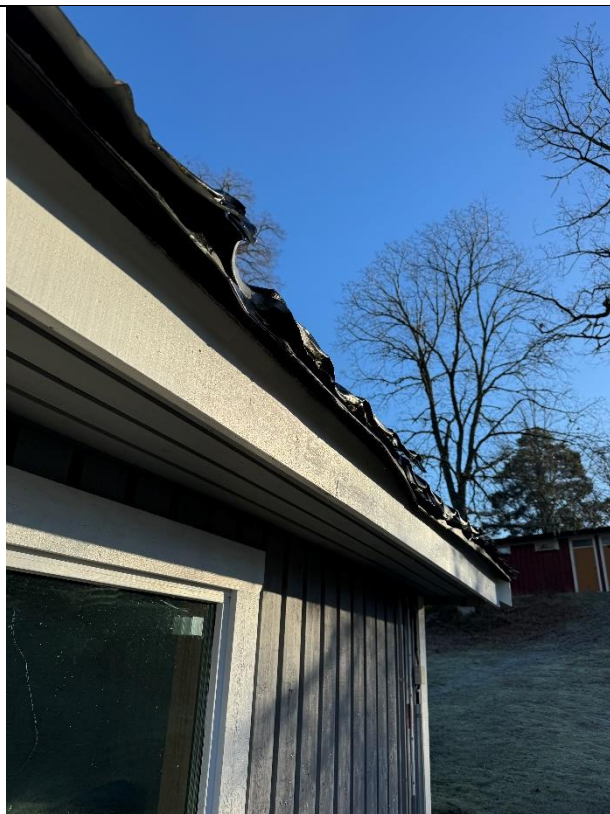
Exempelbild på takplåtskador.

Skador på takplåten vilket ska åtgärdas.

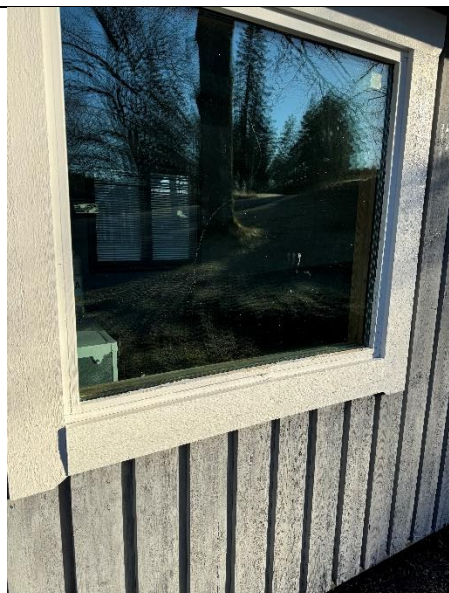
Exempelbild på avsaknad av fönsterbleck.

Saknas fönsterbleck vilket bör åtgärdas.

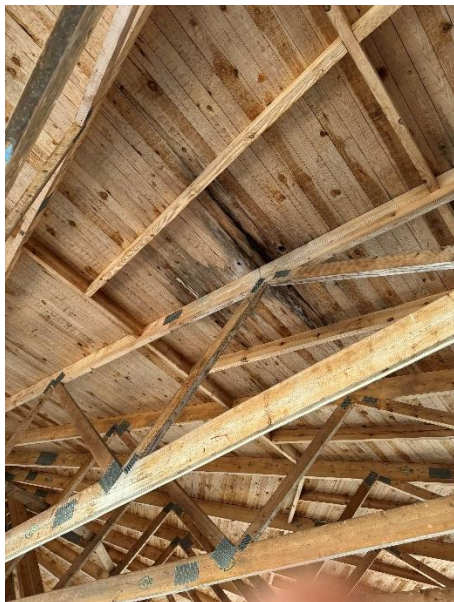
Exempelbild på misstänkt takläckage.

Spår av takläckage över dansbanan kan ses. Bör kontrolleras och följas upp och åtgärdas omgående.

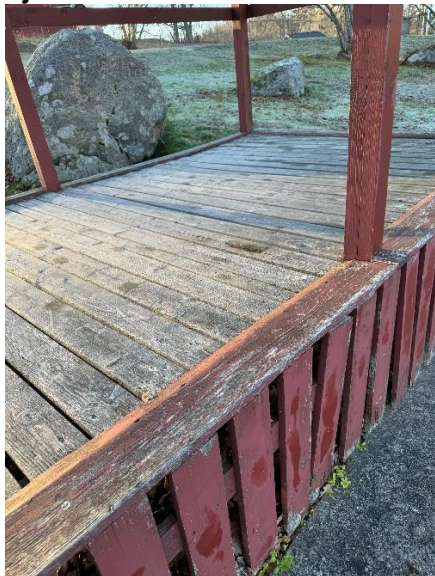
Exempelbild på underhåll.

Ljudtekniker tornet är i behov av underhåll.

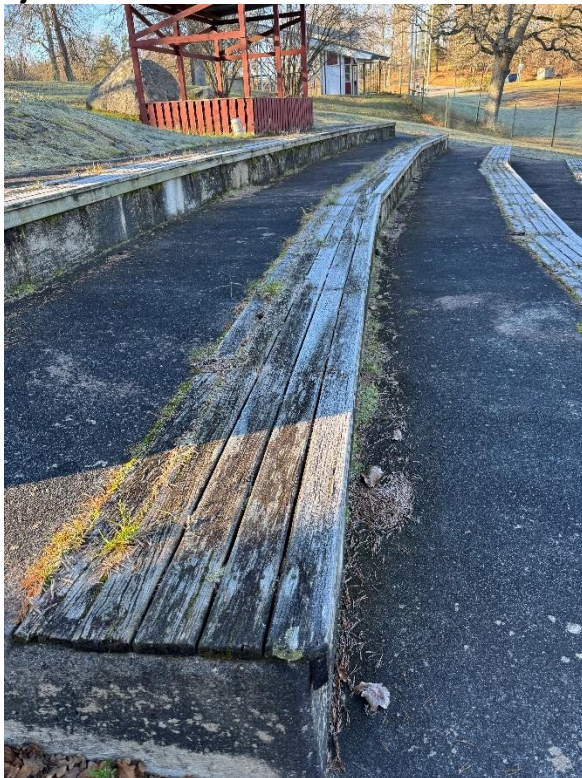
Exempelbild på träläktare med renovering- och underhållsbehov.

Äldre sittbänkar som är behov att bytas ut.

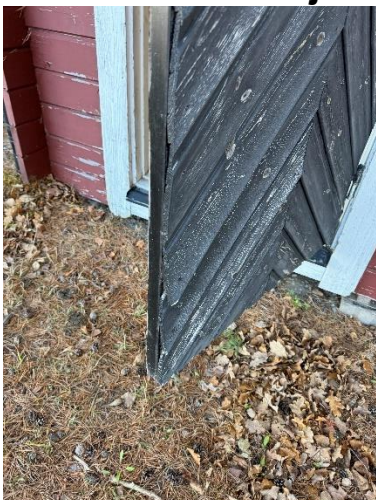
Exempelbild på renovering- och underhållsbehov. Rötskador på dörr och färgsläpp på fasad.

Fasad och övriga trädetaljer som dörrar, vindskivor etc. har ett målning- och renoveringsbehov.
