<b>Structor</b>	<b>Statusbesiktning</b>
	Uthyrningslägenheter Grännäs

Festplatsvägen  
615 33 Valdemarsvik

2022-06-20  
Projekt. nr: 2137-2202

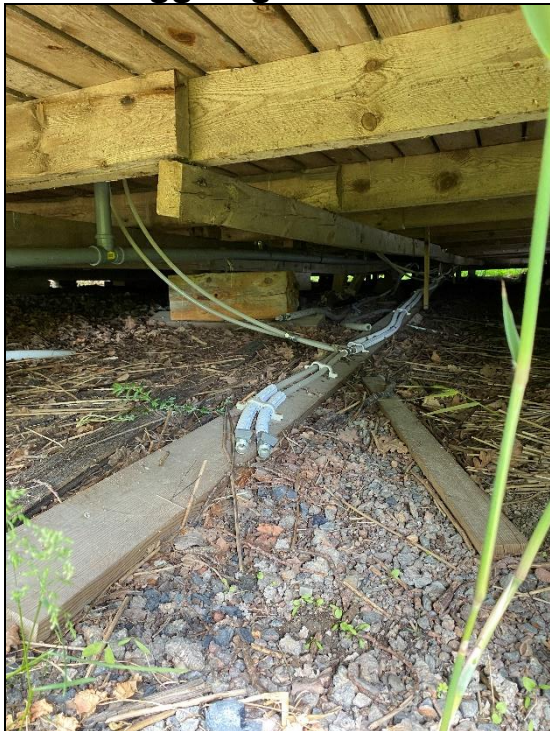
Exempelbild torpargrunden.

Hela byggnaden har en grundläggning som är att betrakta som en riskkonstruktion. En fuktbesiktning/-utredning bör även göras för att ta reda på statusen av bjälklag och stolpar. Bjälklag uppstolpad av stubbar och stockar.

Säkerställa torpargrundens kondition och skick.

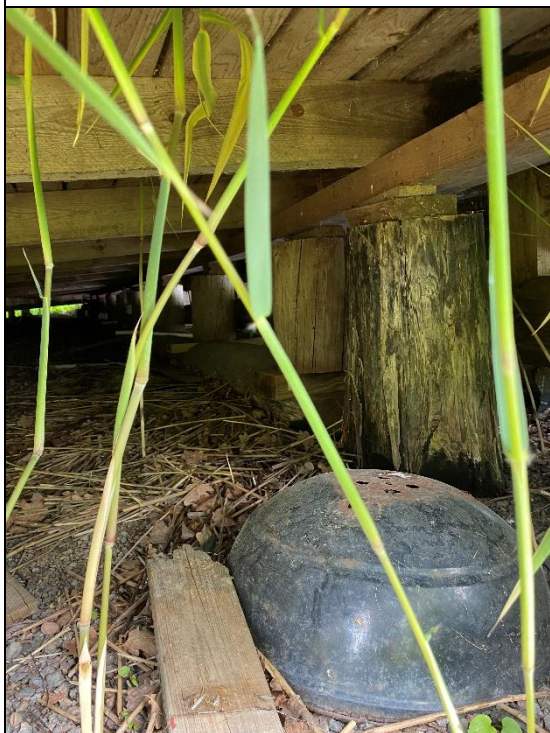
Exempelbild uppstolpning av torpargrunden.

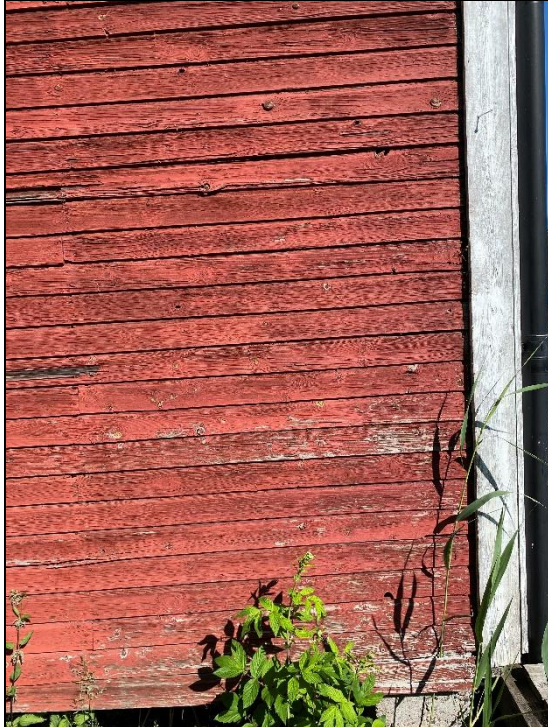
Exempelbild på färgsläp och torrsprickor på panel i söderläge.

Fasaden är i behov av renovering och målning. Panelen på kortsidan mot söder har en hel del färgsläpp och torrsprickor. Vindskivor har generellt mycket påväxt.

Fasaden ska renoveras och målas.

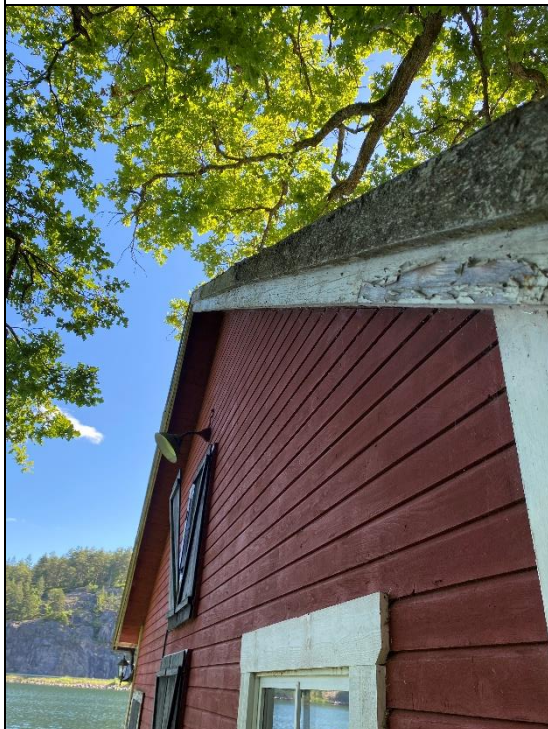
Exempelbild vindskivor.

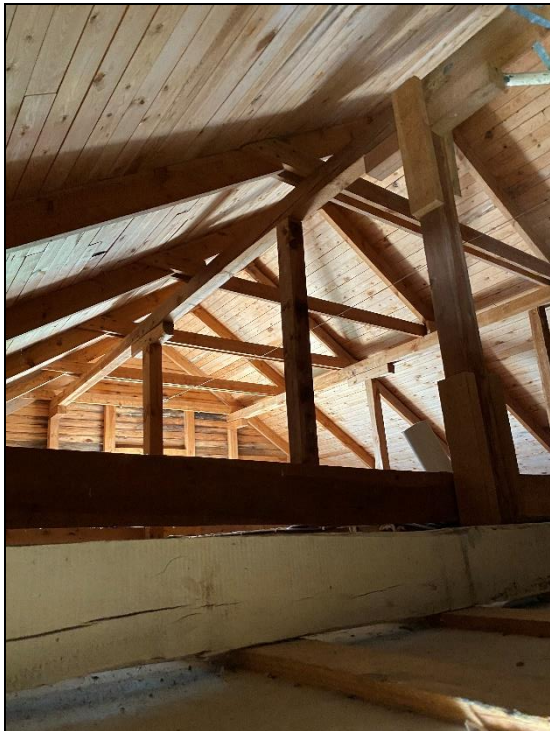
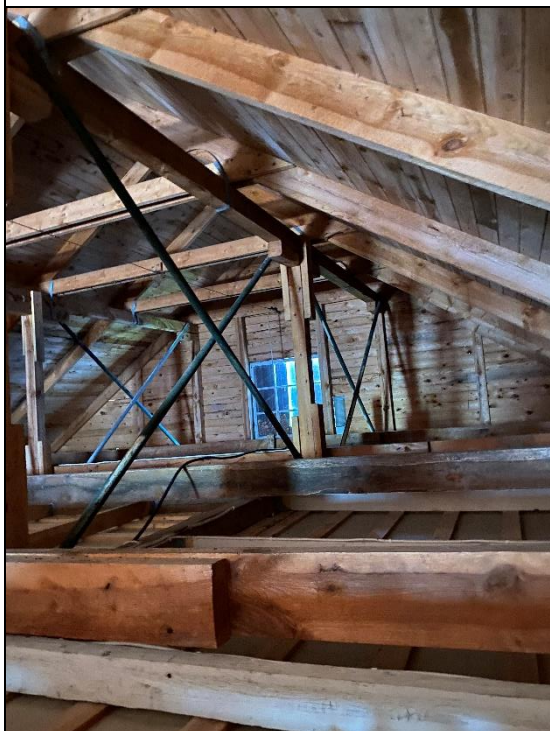
Exempelbild vinden.

Tecken på äldre läckage kunde noteras på vinden. Taket bör hållas under uppsikt för att säkerställa att inget pågående inläckage finns. Ingen isolering förekommer på vinden. Hängrännor och stuprör är ej anslutna till dagvattenledningar.

Beroende på framtida användning av byggnaden ska isolerings behov projekteras.

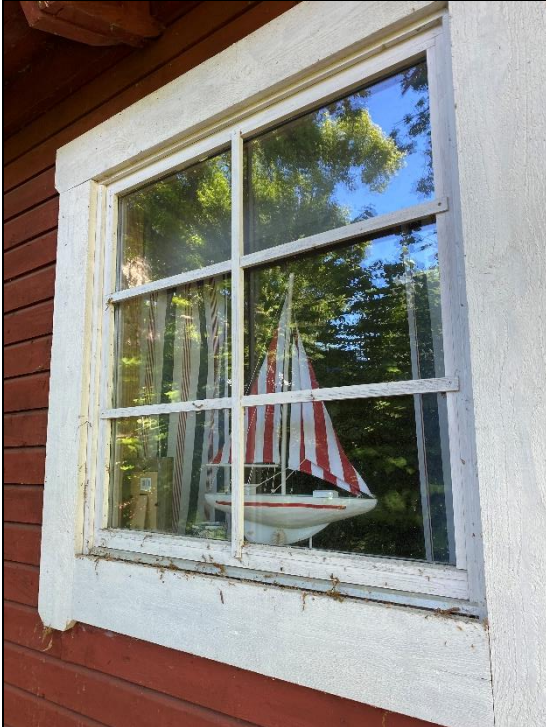
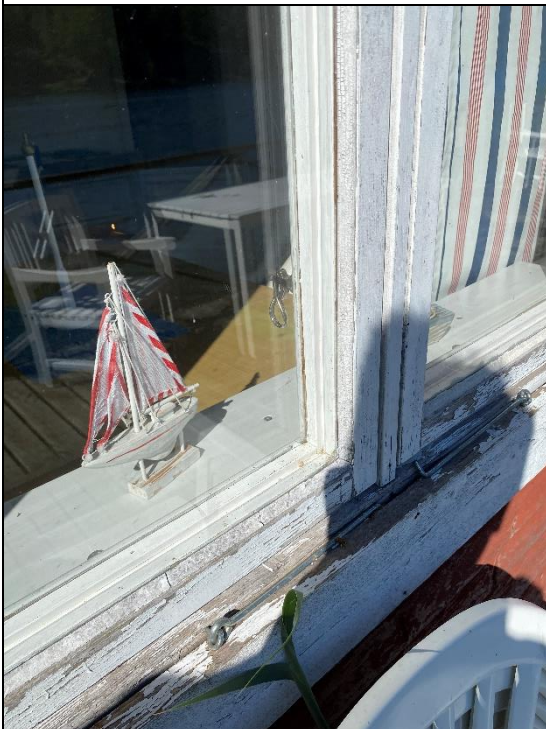
Exempelbild fönster.

Fönstren bedöms generellt ha nått sin tekniska livslängd. Ett fönsterbyte rekommenderas för att säkerställa ett fullgott skydd av byggnaden.

Fönster rekommenderas att de byts ut mot nya.

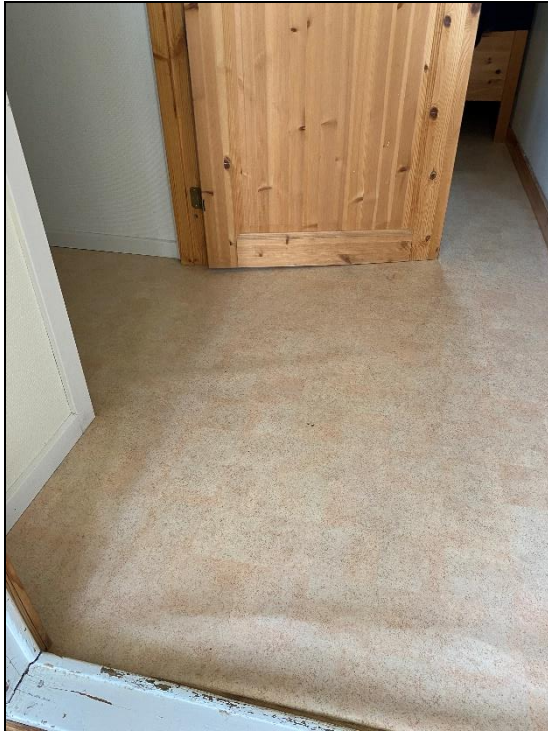
Exempelbild mattsläpp.

Invändiga bedömningen är utifrån vad som kunnat ses okulärt. Bedömningen är att byggnaden är i behov av ytskikts renovering. Matta har släppt från underlaget på flertal ställen. Generellt golvknarr förekommer i hela byggnaden och golvet lutar även i vissa delar. Utifrån vad en fuktbesiktning/-utredning i grund och stomme kommer fram till så kan det finnas behov av att utreda invändiga skicket närmare.

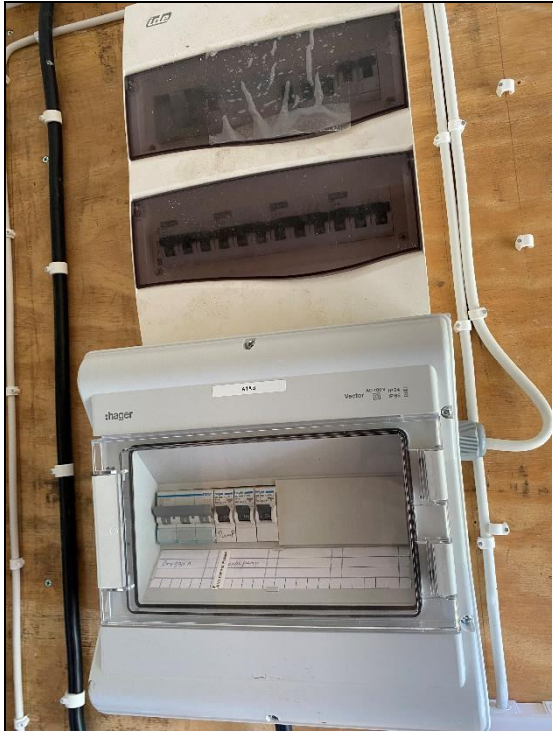
Exempelbild elcentral.

Vid en eventuell renovering bör el, VS och ventilation ses över av en sakkunnig inom dessa områden. Statusen av installationerna är inget som har ingått i detta uppdrag.

Se över installationerna och åtgärda eventuella brister.
