Provtagningsprogram för översiktliga miljöundersökningar av f d sågverksområdet på fastigheten Fredriksnäs 1:1, Valdemarsvik

Utlåtande angående markprovtagning vid f d sågverket, Fredriksnäs säteri, Valdemarsvik

Utfört av: Charlotte von Mecklenburg, SITA Sverige AB
Datum: 2015-01-12

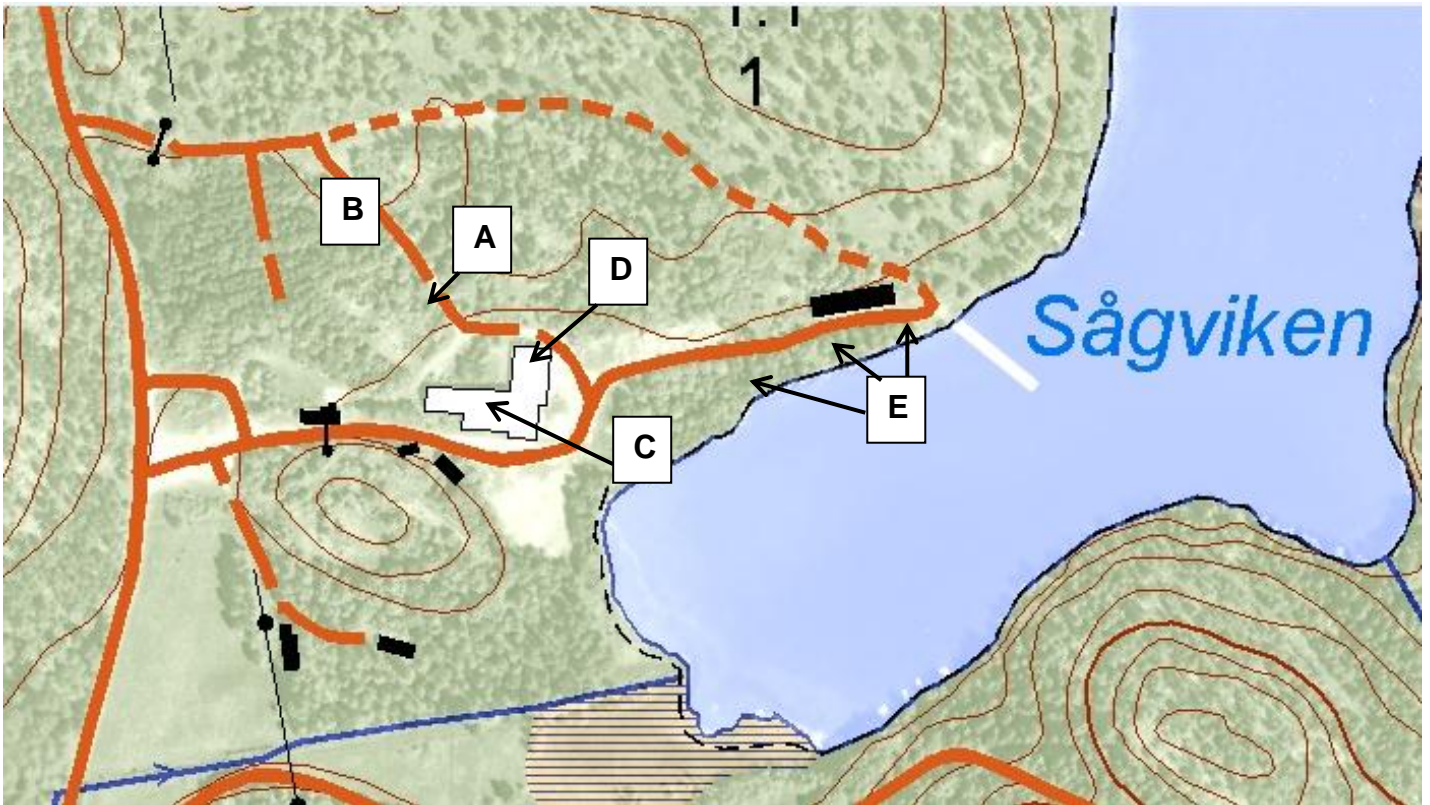
Figur 1: Kartan visar det gamla sågverksområdet vid Sågviken. "A" visar platsen för doppningskaret. Efter dopningen lagrades virket vid upplaget "B". Byggnaden "C" inrymde sågen med utrustning samt en sorteringshall för virket. Impregneringsmedlet lagrades i ett förråd i byggnaden "D". Ytan utmed vattnet "E" användes som virkesupplag inför lastning/lossning på båtar.

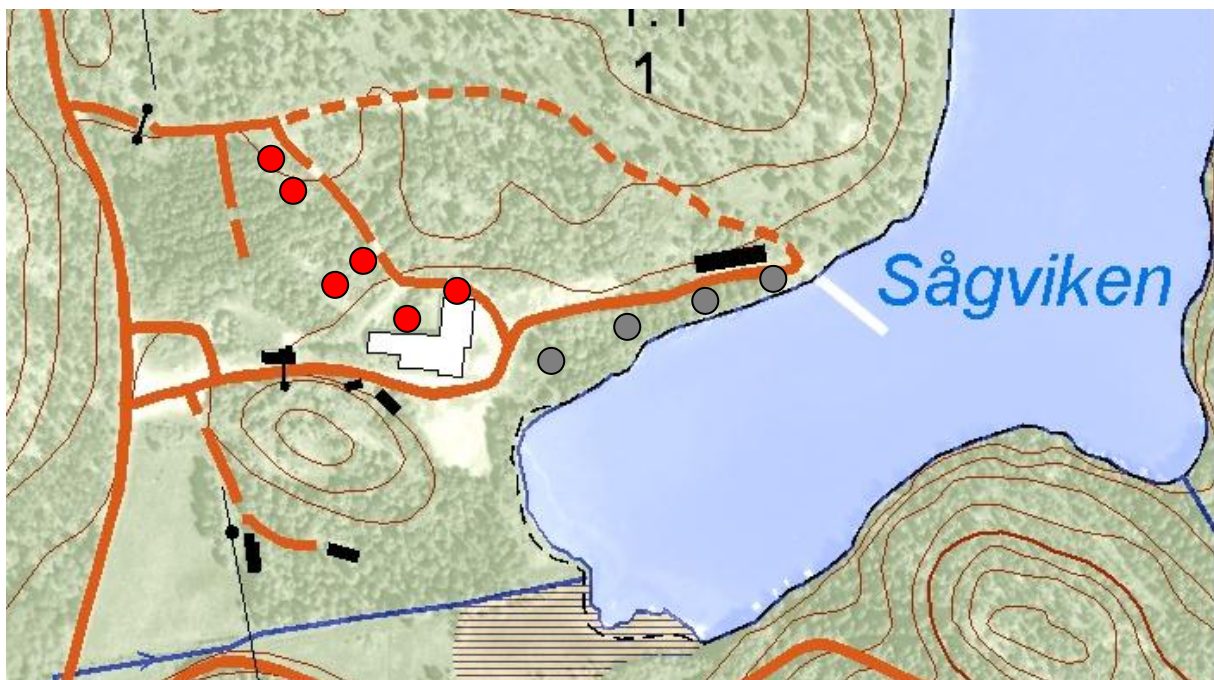
Figur 2: De röda prickarna visar föreslagna placeringar av provgropar för markprovtagning; två är placerade vid virkesupplaget, två vid platsen där doppningskaret stor samt ytterligare två i anslutning till byggnaden där virket sorterades och sågades samt där impregneringsmedlet förvarades. De fyra grå prickarna visar provgropar som grävdes i december 2014 för markprovtagning och analyser m a p metaller och klorfenoler.

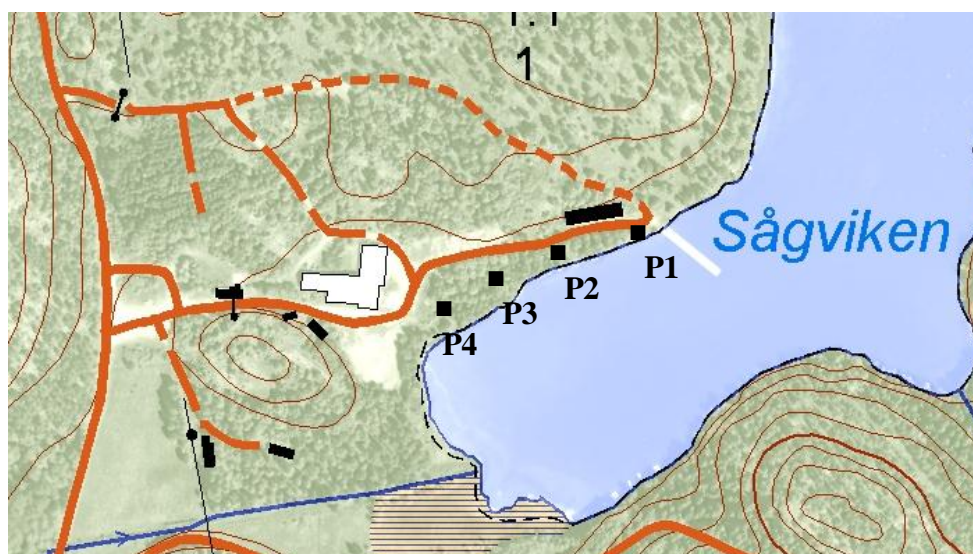
Figur 2: På kartan visas placeringen av de fyra provgroparna, P1 – P4.

Proverna visar generellt på låga metallhalter, under Naturvårdsverkets generella riktvärden för mindre känslig markanvändning (MKM) i samtliga prover, se tabell 1 nedan och bilaga 1. Mindre känslig markanvändning är aktuellt för ett område som detta, där olika typer av industriell verksamhet förekommer/har förekommit. De uppmätta metallhalterna klarar dock även riktvärdena som gäller vid känslig markanvändning (KM). Dessa riktvärden finns med i tabell 1 nedan.

Resultaten från analyserna av klorfenoler visar inte på förekomst av någon parameter utan alla halter låg under detektionsgränserna för respektive förening, se tabell 2 nedan. Resultaten redovisas i bilaga 1.

Den översiktliga markprovtagningen som utfördes i december 2014 visade inte på någon förekomst av föroreningar som kan härledas till den tidigare sågverksverk- och doppningsverksamheten.
