# Fältprotokoll provgropsgrävning Gusums fd bruk

## Provgropsgrävning SGI 2008-06-26 / 27

SGIs uppdragsnummer 13658  
 SGIs diarienummer 2-0806-0442  
 Uppdragsnamn Gusums fd bruk  
 Datum 2008-06-26/27

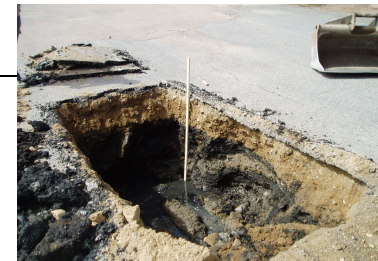
| Punktnr | S3 | Asfaltplan | | | | | |

| Punktnr | S3 | Asfaltplan | | | | | |
|---|---|---|---|---|---|---|---|
| 0-0,3 | 0,1 | grsa F | 50 | 40 | 10 | | tegel, virke i fylln. |
| 0,4-0,7 | 0,4 | grsa F | 50 | 40 | 10 | | svart-m.grå org.fyllning svag lukt av olja? Ev barkinblandn. |
| 0,7-1,0 | 0,6 | grsa F | 70 | 20 | 10 | | sandigt grått skikt, |
| 1,0-1,1 | 1 | grsa F | 70 | 20 | 10 | | svart org fyllning |

Vatten trängde fram vid 1,1 m

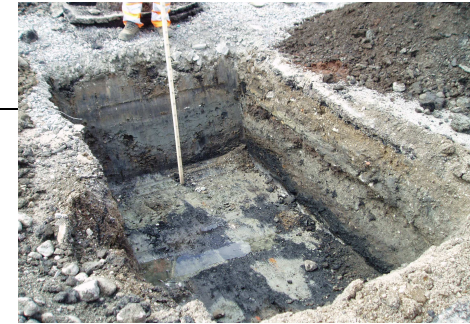
| Punktnr | S4 | Asfaltplan | | | | | |

| Punktnr | S4 | Asfaltplan | | | | | |
|---|---|---|---|---|---|---|---|
| 0-0,3 | 0,1 | grsa F | 100 | | | | lite sten o grus, lite kabel, asfaltrester |
| 0,3-0,5 | 0,4 | le F | 100 | | | | grå le med enstaka sten o grus |
| 0,5-0,8 | 0,65 | si F? | 100 | | | | grå Si med enstaka sten o grus. |
| 0,8-1,0 | 0,9 | si/Le | 100 | | | | grå silt |
| 1,0-1,1 | 1,1 | Le | 100 | | | | svart le - grå le naturlig jord med inlagring av org.<br>Jord, torv (ev sulfid). I botten postglacial lera, grå |

Vatten trängde fram vid 1,1 m u my.

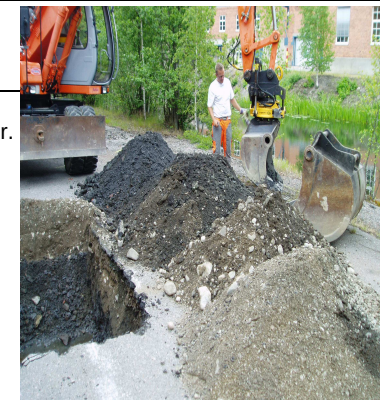
| Punktnr | S6 | asfaltyta, delvis uppsprucken | | | | | |

| Punktnr | S6 | asfaltyta, delvis uppsprucken | | | | | |
|---|---|---|---|---|---|---|---|
| 0-0,3 | 0,2 | grsa F | 45 | 40 | 5 | | Sandfyllning omkring cementrör i södra gropen. |
| 0,3-0,7 | 0,7 | grsa F | 75 | 20 | 5 | | brun slagg, delvis blåfärgad, silverglänsande, torv, trärester. |
| 0,7-0,9 | 0,9 | Let | 100 | | | | grå torrskorpelera med svarta och bruna inslag |
| | 0,9 | | | | | | saltkristaller |
| | 0,1 | | | | | | undersida av asfalt, ej grönfärgad |

Ngt fuktigt vid 0,9 m, gv-yta ej nådd

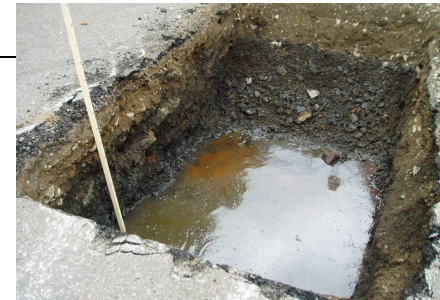
| <b>Punktnr</b> | <b>S7</b> | asfaltyta, delvis uppsprucken | | | | |

| 0-0,3 | 0,2 | grsa F | 60 | 30 | 10 | tegelrester, mm |
| 0,3-0,5 | 0,5 | stgr F | 60 | 30 | 10 | oljelukt, slagg, vedrester, stenigt |
| 0,6-0,9 | 0,8 | stgr F | 60 | 30 | 10 | slagg, vedrester, mm |
| | 0,1 | undersida asfalt | | | | grönfärgad, makadam/grus i bundet lager |
| | | | | | | Vit sprayfärg blev svagt guldfärgat, tjärinslag ??? |

Mkt vatten trängde in vid 1,0 m, rödaktigt i början, lukt och skikt av olja men litet oljeläckage från h-slang grävskopa noterades.

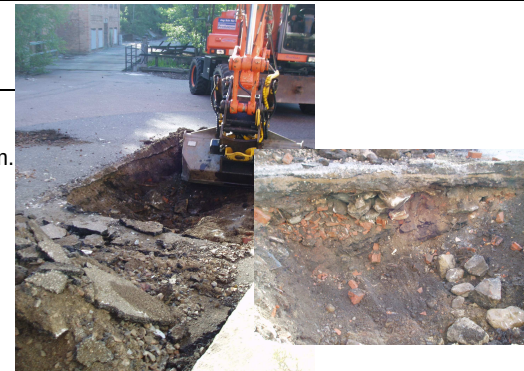
| <b>Punktnr</b> | <b>S8</b> | asfaltyta, delvis uppsprucken | | | | |

| 0-0,1 | 0,1 | sa F | 30 | 70 | | ljus sand under asfalt |
| 0,1-0,2 | 0,2 | grsa F | 50 | | | 50 mörkare, diesel/tjårdoft |
| 0,2-0,7 | 0,7 | st F | 10 | 10 | 20 | 60 rivnschakt, block, tegel, träkonstruktion mm. |
| 0,7-1,10 | | stsa F | 80 | 10 | 10 | svart, inslag av tegel |
| 1,1 - 1,20 | 1,2 | Si | 100 | | | naturlig ljust siltigt material |

Ngf fuktigt vid 1,20 m. Kant av mur ca 1,5 m snett från husvägg, tidigare byggnadskonstruktion?

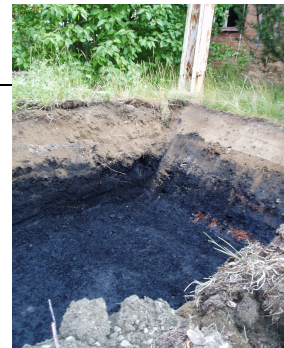
| <b>Punktnr</b> | <b>S9</b> | rabatt mellan husvägg och asfaltplan | | | | |

| 0-0,40 | 0,25 | sa F | 95 | 5 | | lite mulljord överst |
| 0,4-1,0 | 0,6/0,9 | saF | 100 | | | svart ask/kokslager |
| 1,0 - 1,4 | 1 | si | 100 | | | |
| 1,4 - | 1,4 | sten | | | | blå mursten? |

Fukt tränger fram vid ca 1,4 m.

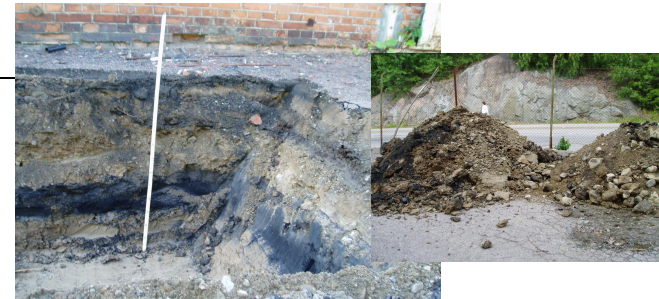
| <b>Punktnr</b> | <b>S10</b> | asfaltplan, grus närmast husvägg | | | | |

| 0-0,6 | 0,2/0,5 | stgrsa F | 30 | 50 | 10 | 10 inslag av grus, tegel |
| 0,6-0,9 | 0,8 | sasi F | 70 | | 25 | 5 svarta skikt av koks/aska |
| 0,9 - 1,20 | 1,1 | siLe | 100 | | | brun lera, siltigare längre ner |

Något fuktigt vid 1,2 m.

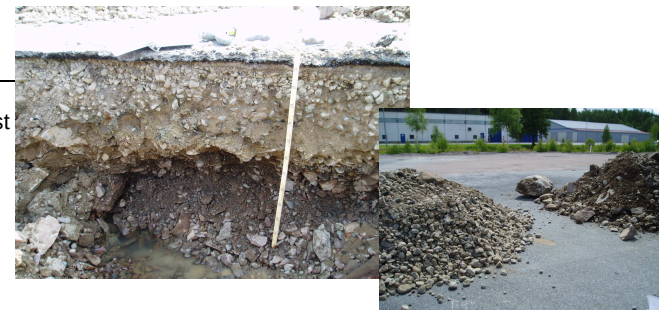
| <b>Punktnr</b> | <b>S11</b> | asfaltyta | | | | |

| 0-0,10 | 0,1 | sastgr F | 20 | 10 | 70 | natursten |
| 0,10-0,85 | 0,3 | grstsa F | 40 | 20 | 30 | 10 sprängsten, enstaka slagggrest |
| 0,85 -1,15 | 0,85 | sastgr F | 40 | 20 | 30 | 10 sprängsten |

Vatten tränger fram vid 1,10m.

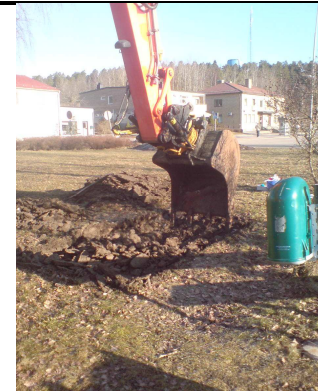
| <b>Punktnr</b> | <b>S71</b> | Gräsyta innanför gångstig vid Hammarbron. | | | | | |

| <b>Punktnr</b> | <b>S71</b> | Gräsyta innanför gångstig vid Hammarbron. | | | | | |
|---|---|---|---|---|---|---|---|
| 0-0,3 | | LeF | 100 | | | | |
| 0,3-0,5 | X | stleF | 50 | 30 | 20 | | Stenigare på djupet 0,3-0,5-100 |
| 0,5-1,0 | X | saleblstgrF | 10 | 40 | 40 | 10 | blockigt/stenigt med te |
| 1,0-1,4 | X | sagrstblFy | 10 | 10 | 30 | 50 | storblockigt, gv-nivå 1, 10 |

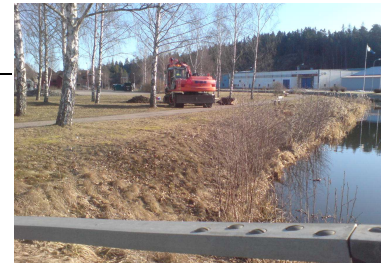
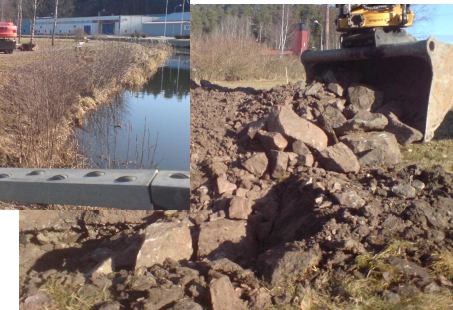
| <b>Punktnr</b> | <b>S72</b> | Gräsyta innanför gångstig, NÖ om S71. | | | | | |

| <b>Punktnr</b> | <b>S72</b> | Gräsyta innanför gångstig, NÖ om S71. | | | | | |
|---|---|---|---|---|---|---|---|
| 0-0,4 | X | saleF | 80 | 10 | 10 | | lila slaggsten vid ca 0,3m |
| 0,4-1,0 | X | (bl)sastgrF | 20 | | | | metalltråd |
| 1,0-1,4 | X | stblF | <10 | | | | mkt stora block, sprängsten<br>gv-nivå 1,4 m |

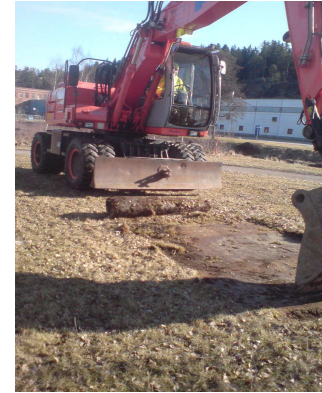
| Punktnr | S73 | Gräsyta öster om busstationen |

| Punktnr | S73 | Gräsyta öster om busstationen |
|---|---|---|
| 0-0,4 | | grleF 90 10 Ingen tegel |
| 0,4-1,0 | X | blstgrstF 10 mkt block och sten |
| 1,0-1,55 | X | grblstF 10 mkt block och sten<br>gv-nivå 1,55 |

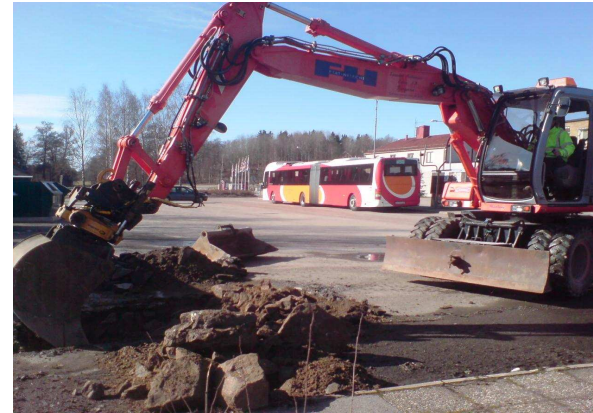
| Punktnr | S74 | Asfaltyta vid norra delen av busstationen, vid containrar |

| Punktnr | S74 | Asfaltyta vid norra delen av busstationen, vid containrar |
|---|---|---|
| 0-0,1 | | tjock asfalt |
| 0,1-0,4 | X | grsaF 90 ljust sandigt bärlager |
| 0,4-1,0 | X | grstblF 10 10 30 50 mkt block svårgrävt, svårt få prov.<br>80<br>gv-nivå 1,5 m uppmättes i håll mellan stora block |

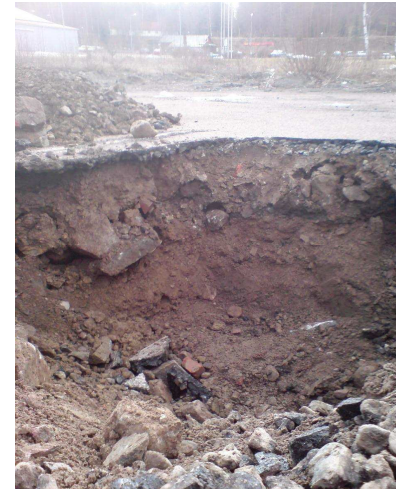
| Punktnr | S75 | Asfaltyta sydöstra delen av Södra planen |

| Punktnr | S75 | Asfaltyta sydöstra delen av Södra planen |
|---|---|---|
| 0-0,05 | | asfalt |
| 0,05-0,35 | X | stlesaF 80 10 10 lite tegel nederst, även inslag av svart organisk jord. |
| 0,35-1,0 | X | stblsaF 40 30 10 20 sandigt mellan stora block och stenar. |
| 1,0-1,5 | X | stblgrsaF 30 20 20 30 stora sprängstenar vid gv-yta på 1,5 m |

Bild tagen från N till S

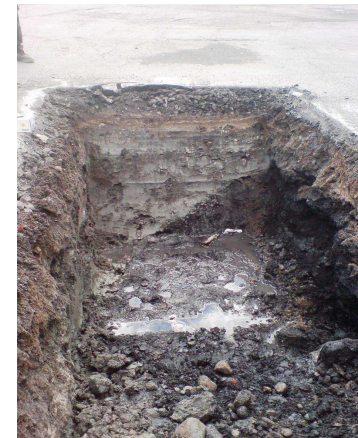
| Punktnr | S76 | Asfaltyta Södra planen framför magasin (omr B) |

| Punktnr | S76 | Asfaltyta Södra planen framför magasin (omr B) |
|---|---|---|
| 0-0,1 | | asfalt S76 |
| 0,1-0,35 | X | stgrsaF 80 15 5 Södra planen omr B |
| 0,35-1,0 | X | grsaF 95 5 svart fyllning |
| 1,0-1,2 | X | grsaF 95 5 svart med inslag av grå lera |
| 0,5-1,0 | X | grleF 95 5 grå lera S76 östra väggen |

Provgrop S76 avgränsade det svarta materialet mot öster. Mkt höga zinkhalter men lägre halt Pb och Cu..
