## Översiktlig geoteknisk stabilitets/erosionskartering vid Gusumsån

### Fältprotokoll Gusums fd bruk

| Uppdragsnamn | Gusums fd bruk | Övrigt (t.ex. väder) | Klart, ca +20 grader |
| Datum | 08-06-26 | Signatur | AnnChristine Hågeryd |

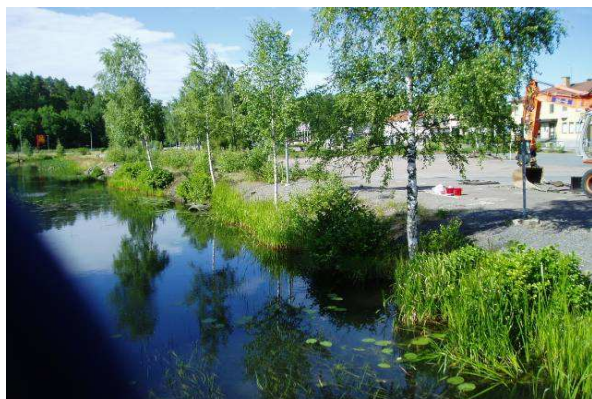
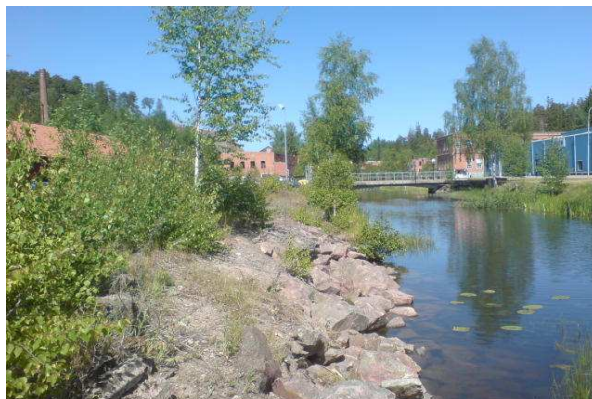
#### Punktnr G1 Västra strandkanten ca 150 m söder om personbron till Voiths.

I slänten finns erosionsskydd i form av grövre sprängsten överlagrad av grus. I övrigt finkornigare material.

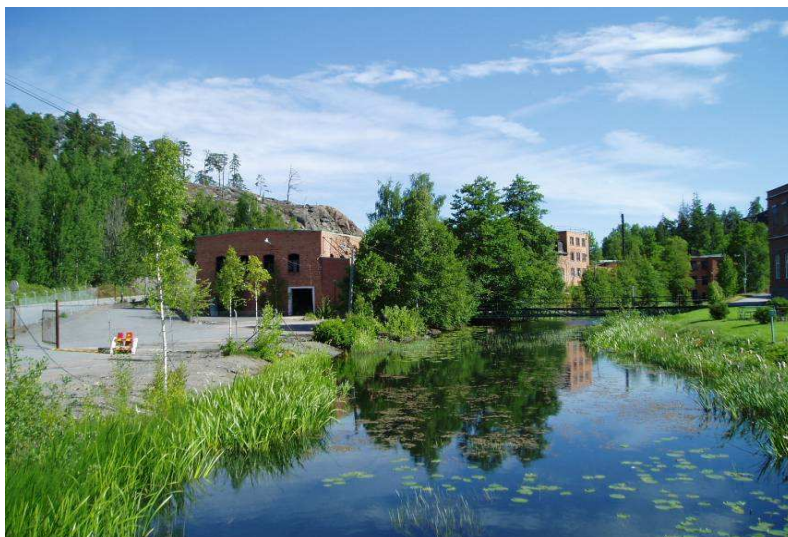
#### Punktnr G2 Västra stranden ca 60 m söder om bron.

Fyllning i slänten ner mot ån. Ställvis vass i strandkanterna. Mindre björkar med något böjda trädstammar, vilket kan tyda på en viss rörelse i slänten. Ingen synlig erosion i slänten.

Bilder från bron över Gusumsån, västra stranden. Slänthöjd ca 1-1,5 m

Näckrosor i ån. Ställvis finkornigt material i slänten.

Vattendjup vid bron mot Voiths (080702) ca 1,20 m. Bottenslam, lös organiskt? (uppmätt med mätstång) ca 0,15 m.

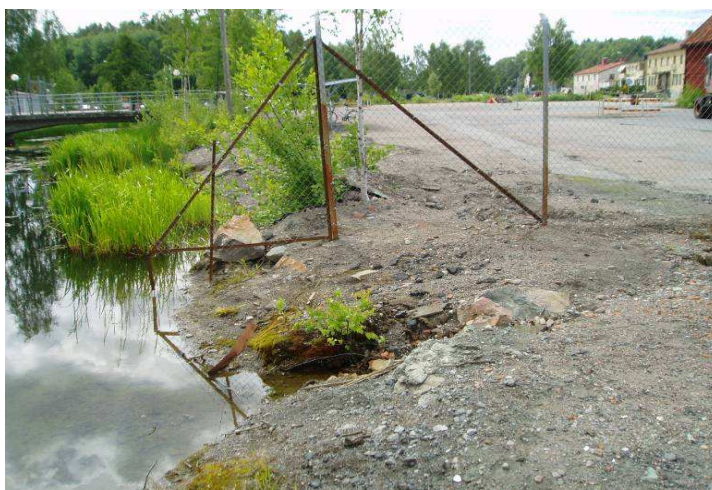
**Punktnr G3 Västra stranden vid staket till bruket.**

Område med sparsam vegetation. Viss yttlig erosion i strandlinjen och i slänten.

Tunt lager sand och grus på sprängsten. Flack släntlutning, slänthöjd ca 0,5-1 m.

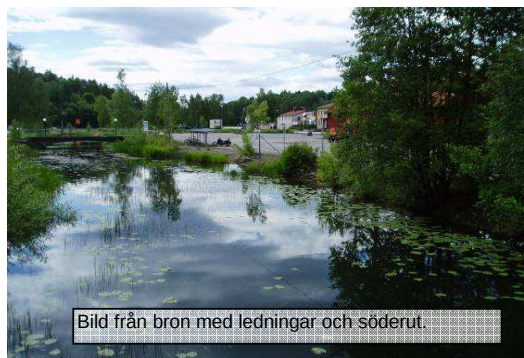
**Punktnr G4 Vid bron med ledningar**

Gammal bro över ån. Gammalt alträd vid stranden lutar något och strandkanten är något underminerad. Vattendjup från bron ca 1,30 (080702), löst slam > 1 m (mätt med mätstång).

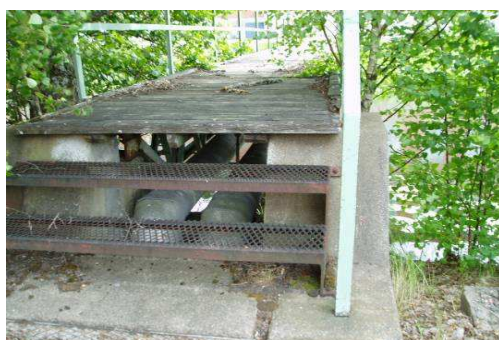
Bild från bron med ledningar och söderut.

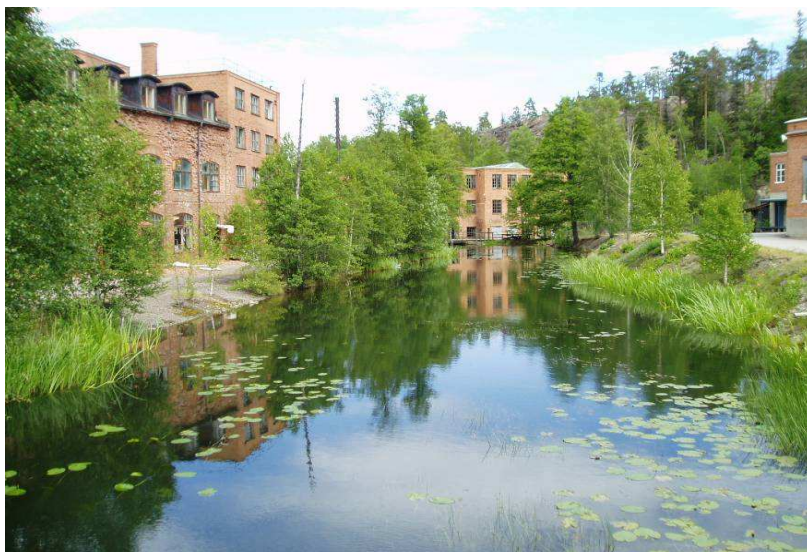
**Punkt nr G5**

**Västra stranden ca 40 m norr om bron.**

Flack slänt av fyllning med en slänthjd av ca 0,5-1,0 m. Vegetationen utgörs av buskar och mindre träd.

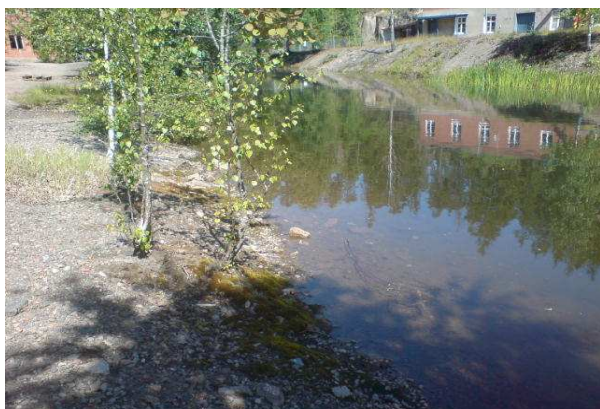
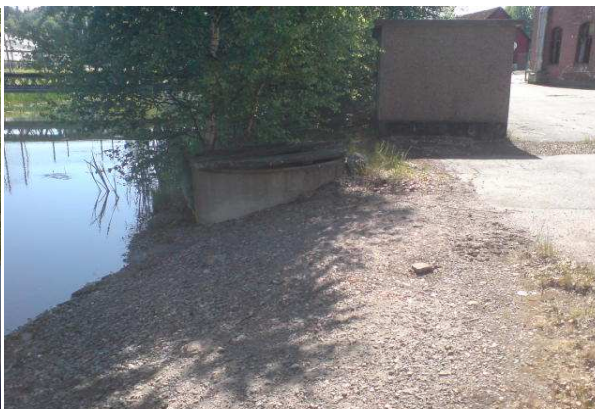
**Punkt nr G6**

**Västra stranden ca 80 m norr om bron.**

Slänten utgörs av fyllning. Slänthöjden är ca 1 m. Vegetationen utgörs av mindre något böjda träd. Viss urspolning i strandlinjen. Ställvis vass i strandkanten. Näckrosbestånd ute i ån. Motsatta, östra sidan utgörs av fyllning. Stranden ligger i flack lutning och slänthöjden är ca 1,5 m. Bar jord i slänten, luckor i vegetationstäcket. Grunt vattendrag, vattendjup ca 2 m.

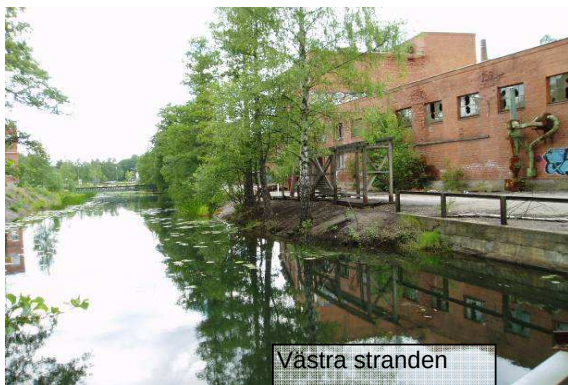
**Punktnr G7****Bron över vattenfallet**

Vattendjupet i ån är här 1,45 m (080702), hård botten. På västra sidan, gjutna kajkonstruktioner.

Västra stranden

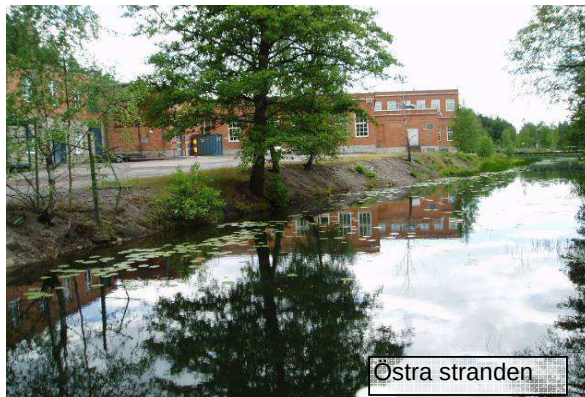
På östra sidan om bron utgörs stranden av fyllningsmassor?

Östra stranden

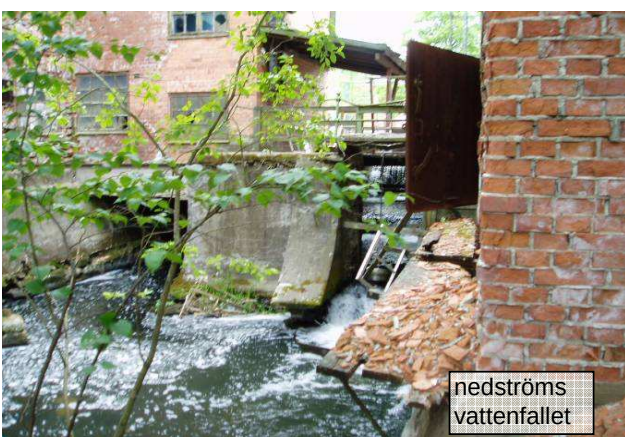
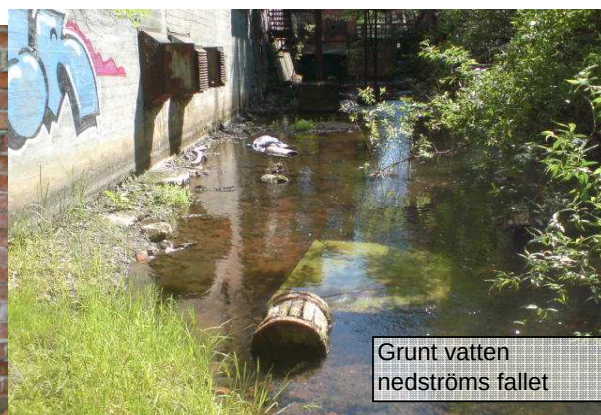
Nedströms vattenfallet är det mkt skräp i ån och vattendjupet är mycket grunt.

nedströms  
vattenfallet

Grunt vatten  
nedströms fallet**Punktnr G8****Ån nedströms vattenfallet norr om bruket.**

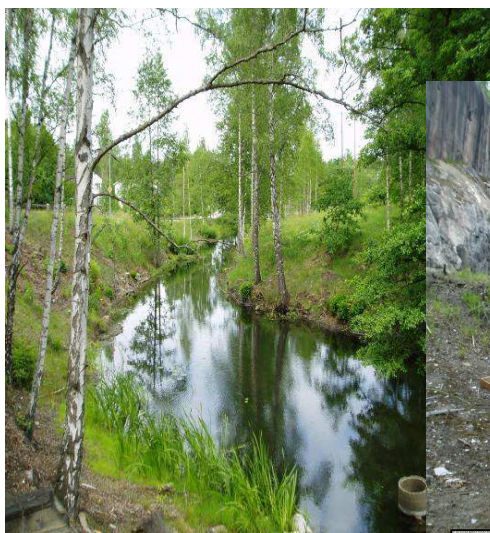
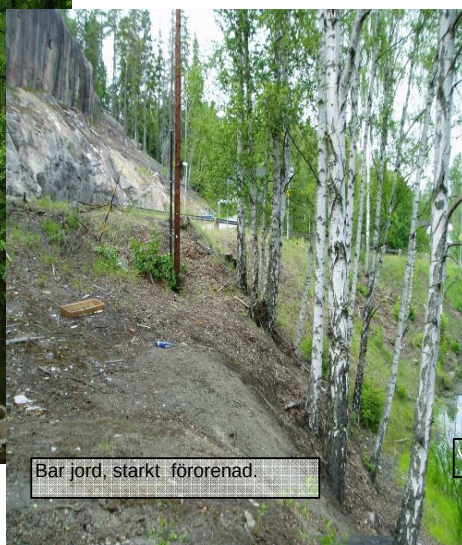
Brant slänt, slänthöjd ca 5-6 m. Stora, något böjda björkar i slänten. Vass vid strandkanten. .

Vattendjupet i ån ca 1 m. I släntens uppkant ligger fyllning med mkt höga metallhalter. Markvegetation saknas.

Bar jord, starkt förorenad.

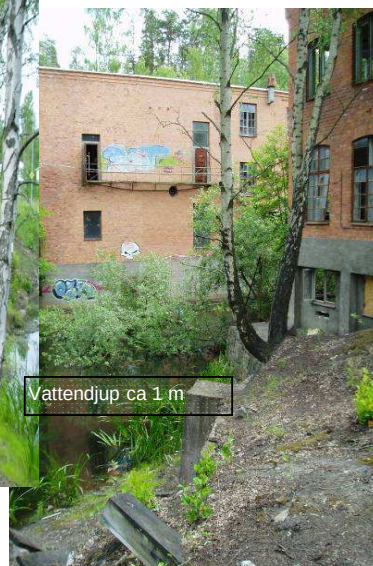
Vattendjup ca 1 m

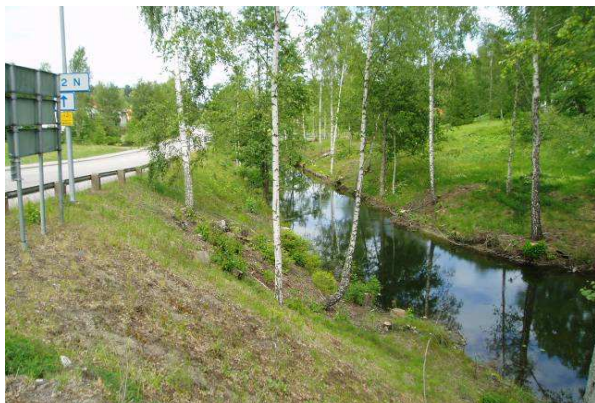
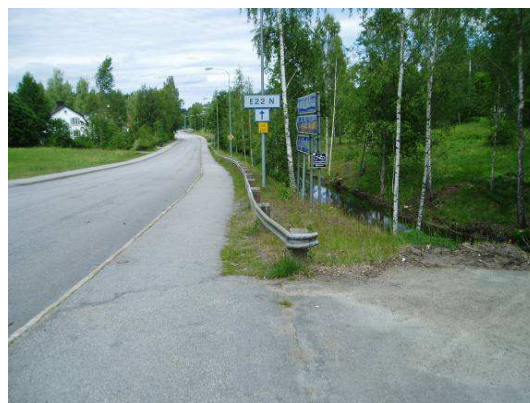
**Punktnr G9** ån längre norrut, ca 40 m norr om fabriksbyggnaden

Slänthöjden avtar längre norr ut.

Vägräcket ovanför slänten är relativt opåverkat och rakt. Inga synbara sättningar i vägbanken.

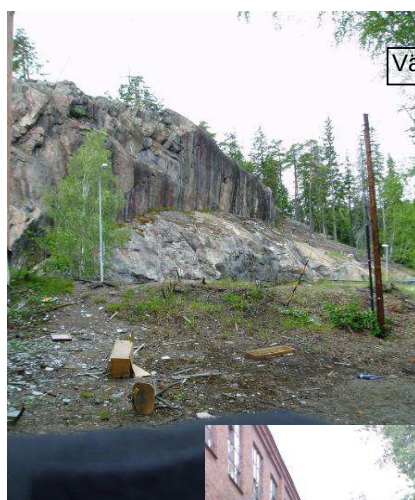
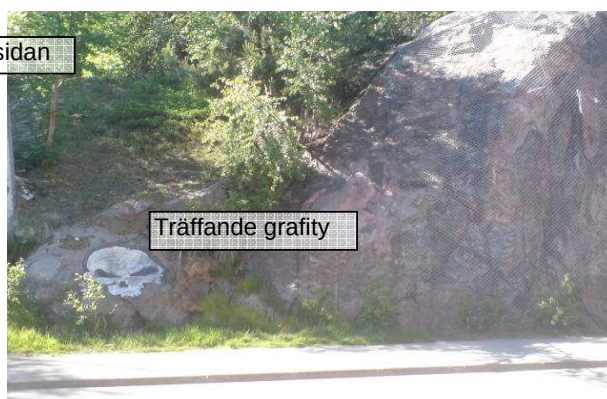
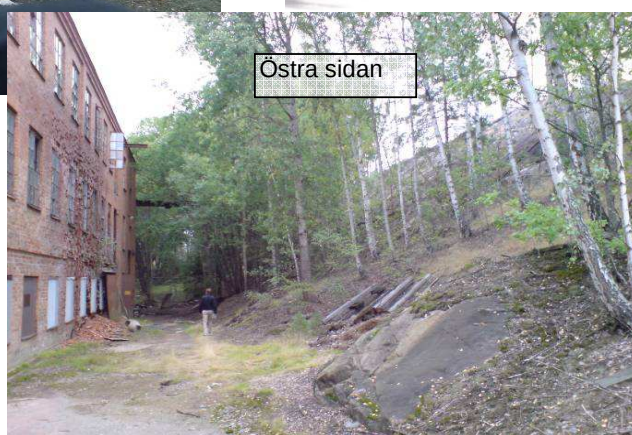
**Punktnr G10 och G11** Branta bergskärningar nordväst och nordost om Bruket

Bruket omges av branta bergsväggar både väster och öster om bruket.

Söder och norr om bruksområdet är det djupa svackor med mkt mäktiga lerlager.

Västra sidan

Östra sidan
