### Rapport Klorerade alifater, riskbedömning och riskvärdering

Miljöprojekt Gusum, Sanering efter vattendom

## Utreddning av klorerade kolväten vid f.d. Gusums bruk

Riskbedömning, åtgärdsutredning och förnyad  
riskvärdering

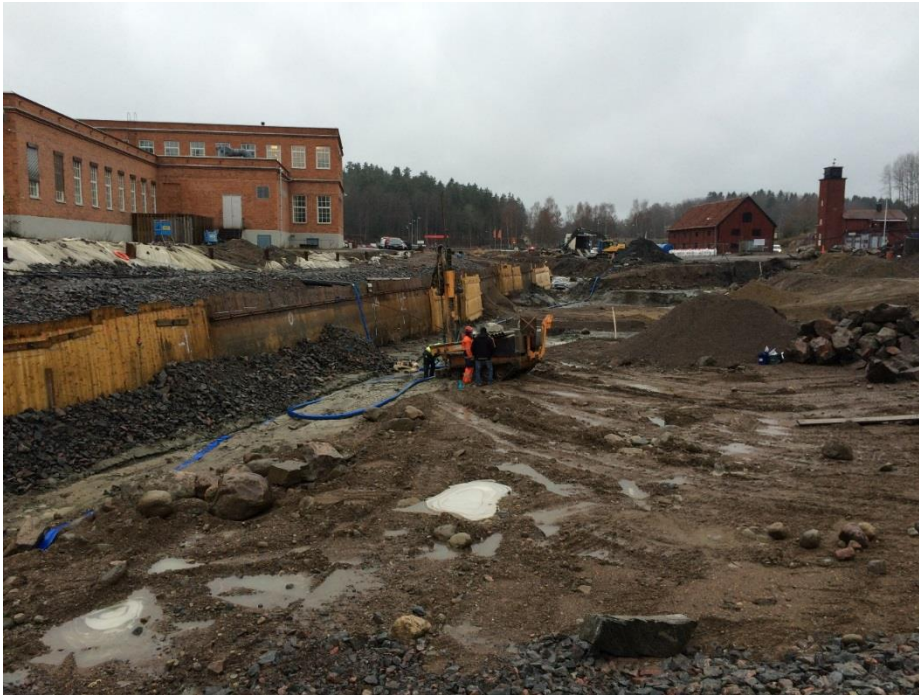
Figur 4. Bild från provtagning med skruvborr på den västra sidan av Gusumsån.

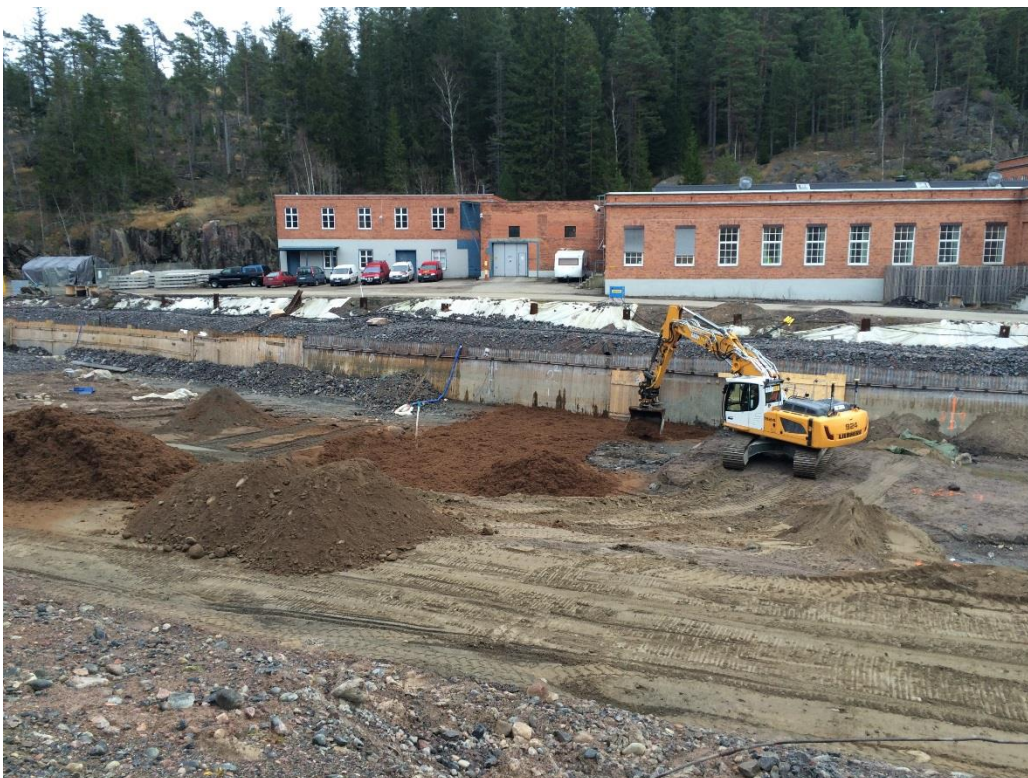
Figur 5 Utläggning av torv på lerområde med höga halter av klorerade alifater

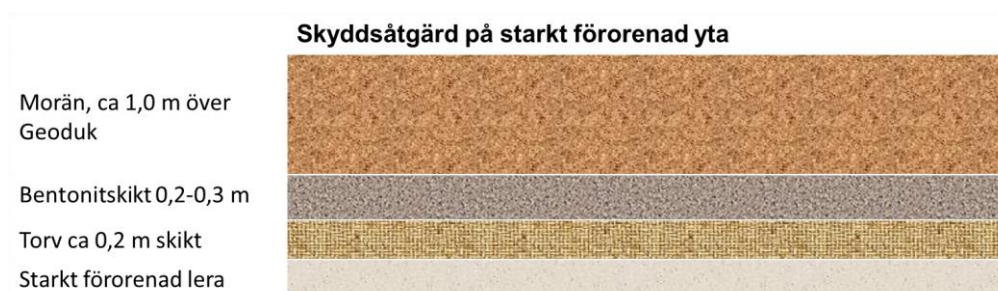
Figur 10 Principskiss för skyddsåtgärd på restförorening med klorerade alifater.

Skyddsåtgärden som utfördes utgjordes av ett ca 0,2 m torvskikt som kompakterades. Därefter lades det ut lös bentonit, ca 0,2-0,3 m tjockt och sen en geotextil. Över detta lades det på ett tryck med ca 1 m moränlager med grovkross överst som erosionsskydd, se Figur 10.
