# Arvet efter bruket

- en metallförorenad skogsjord i Gusum

sammanfattning av resultaten från examensarbetet *The legacy of the mill*  
- a metal polluted forest soil in Gusum (E level M.Sc thesis in soil science, SLU)

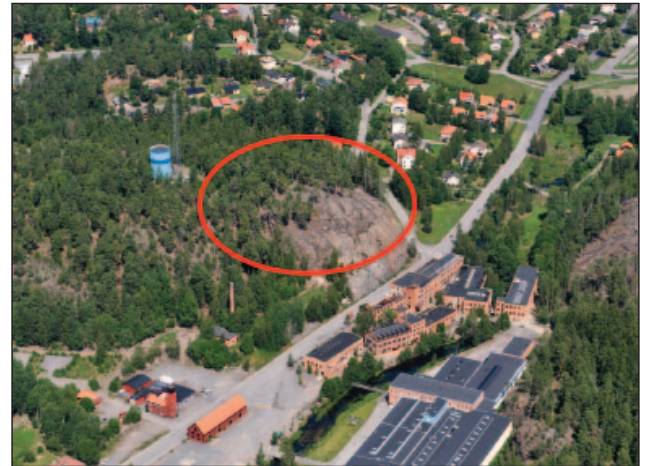
Stångberget i Gusum.

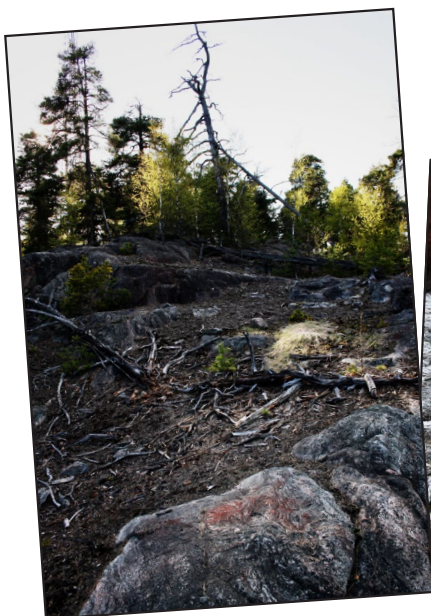
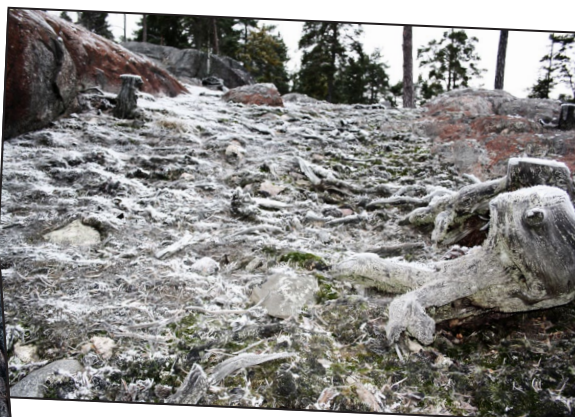
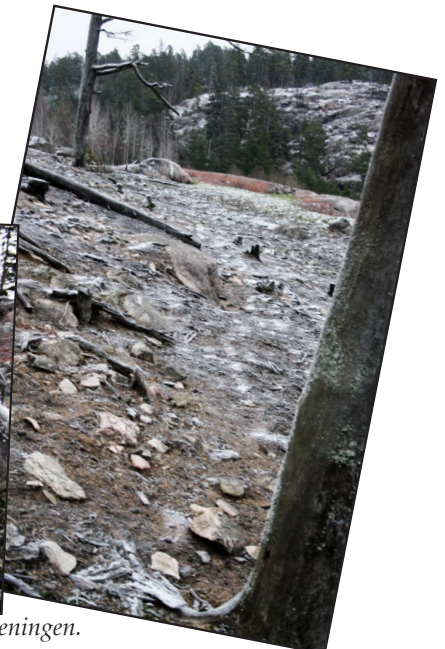
Marken på Stångberget bär tydliga spår av metallföroreningen.

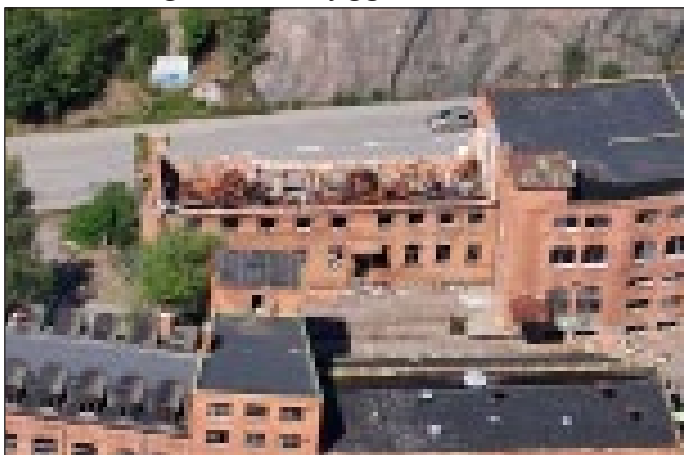
De förfallna fabriksbyggnaderna är ett numer ett minne blott.

Under 2010 inleddes själva saneringsarbetet med rivning av bruksbyggnaderna.

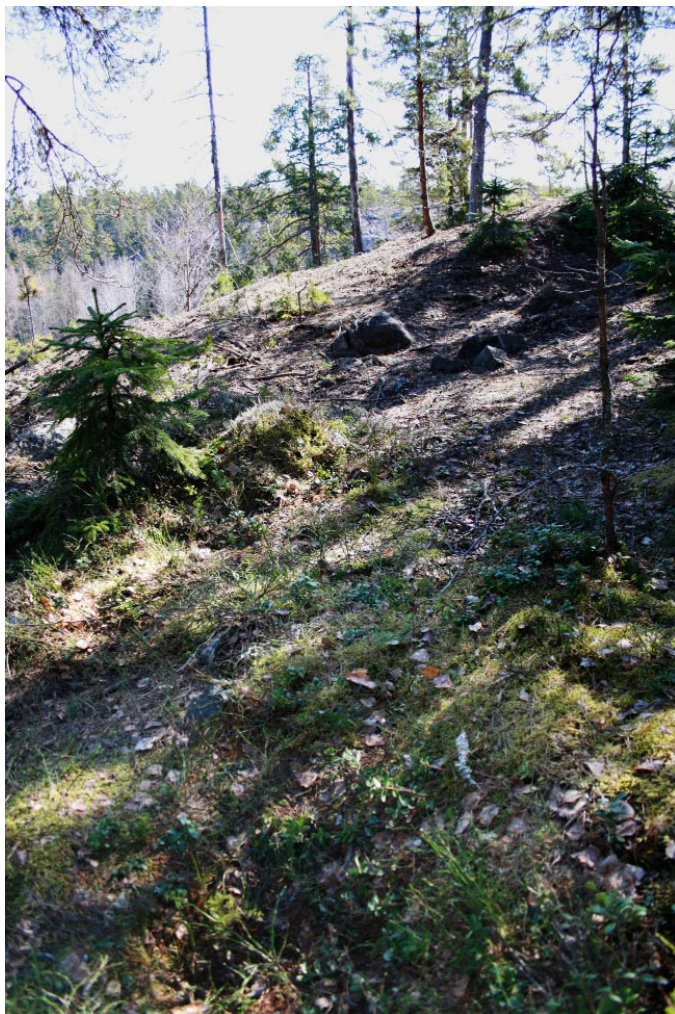
Gränsen mellan skogen och den kala delen av Stångberget är väldigt skarp.

Metallhalterna varierar med djupet. På den kala delen av Stångberget, där föroreningen är som värst, är metallhalten betydligt högre i ytan än längre ner i marken. När man kommer lite längre bort från det gamla bruksområdet, in i skogen, är mönstret ett annat och metallhalten är istället högst längre ner i marken. Det beror på att buskarna, mossan och träderna har producerat barr, löv och annat material varje år. Allt detta material har byggts på lager på lager på jorden och täckt över det kraftigt metallförorenade jordlagret. Man kan säga att jorden har återhämtat sig på naturlig väg.
