## Passiv provtagning av metaller och PCB i Gusumån – omgång 2

### Syfte

Syftet med denna provtagningsomgång var att få en bredare bild över eventuella påslag av PCB till Gusumån, samt också på ett par punkter komplettera med metallanalyser. Passiva engångsprovtagare för PCB (PSO-2) samt för metaller (PSM-1-DGT) placerades ut uppströms och nedströms Gamla Bruksområdet samt i området kring Gräsdalen (se figur 1 och 2).

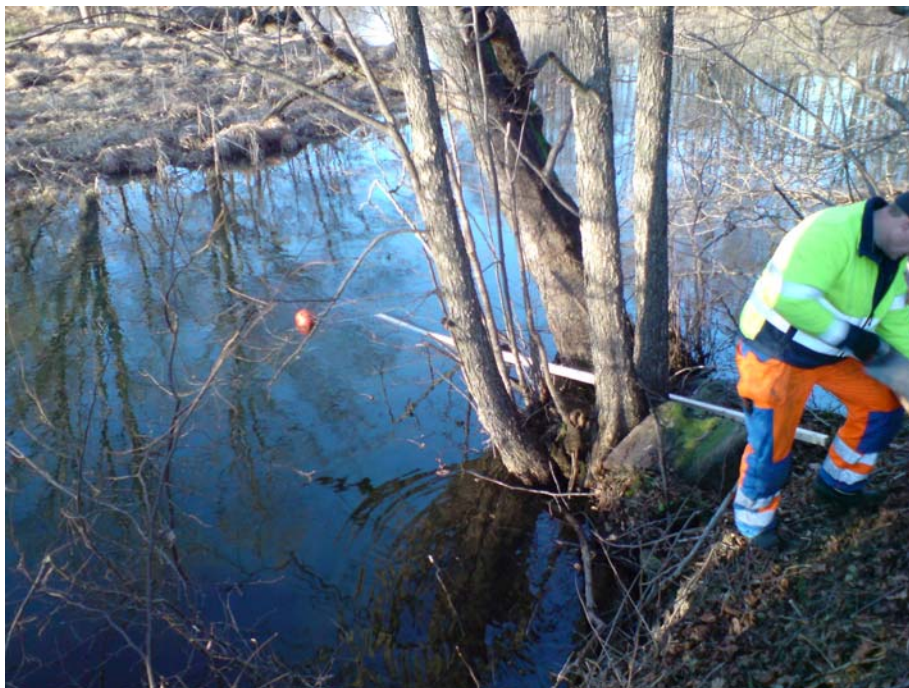
Bild 1: Utsättning av provtagningsutrustning i punkten "Nedströms Gräsdalen".

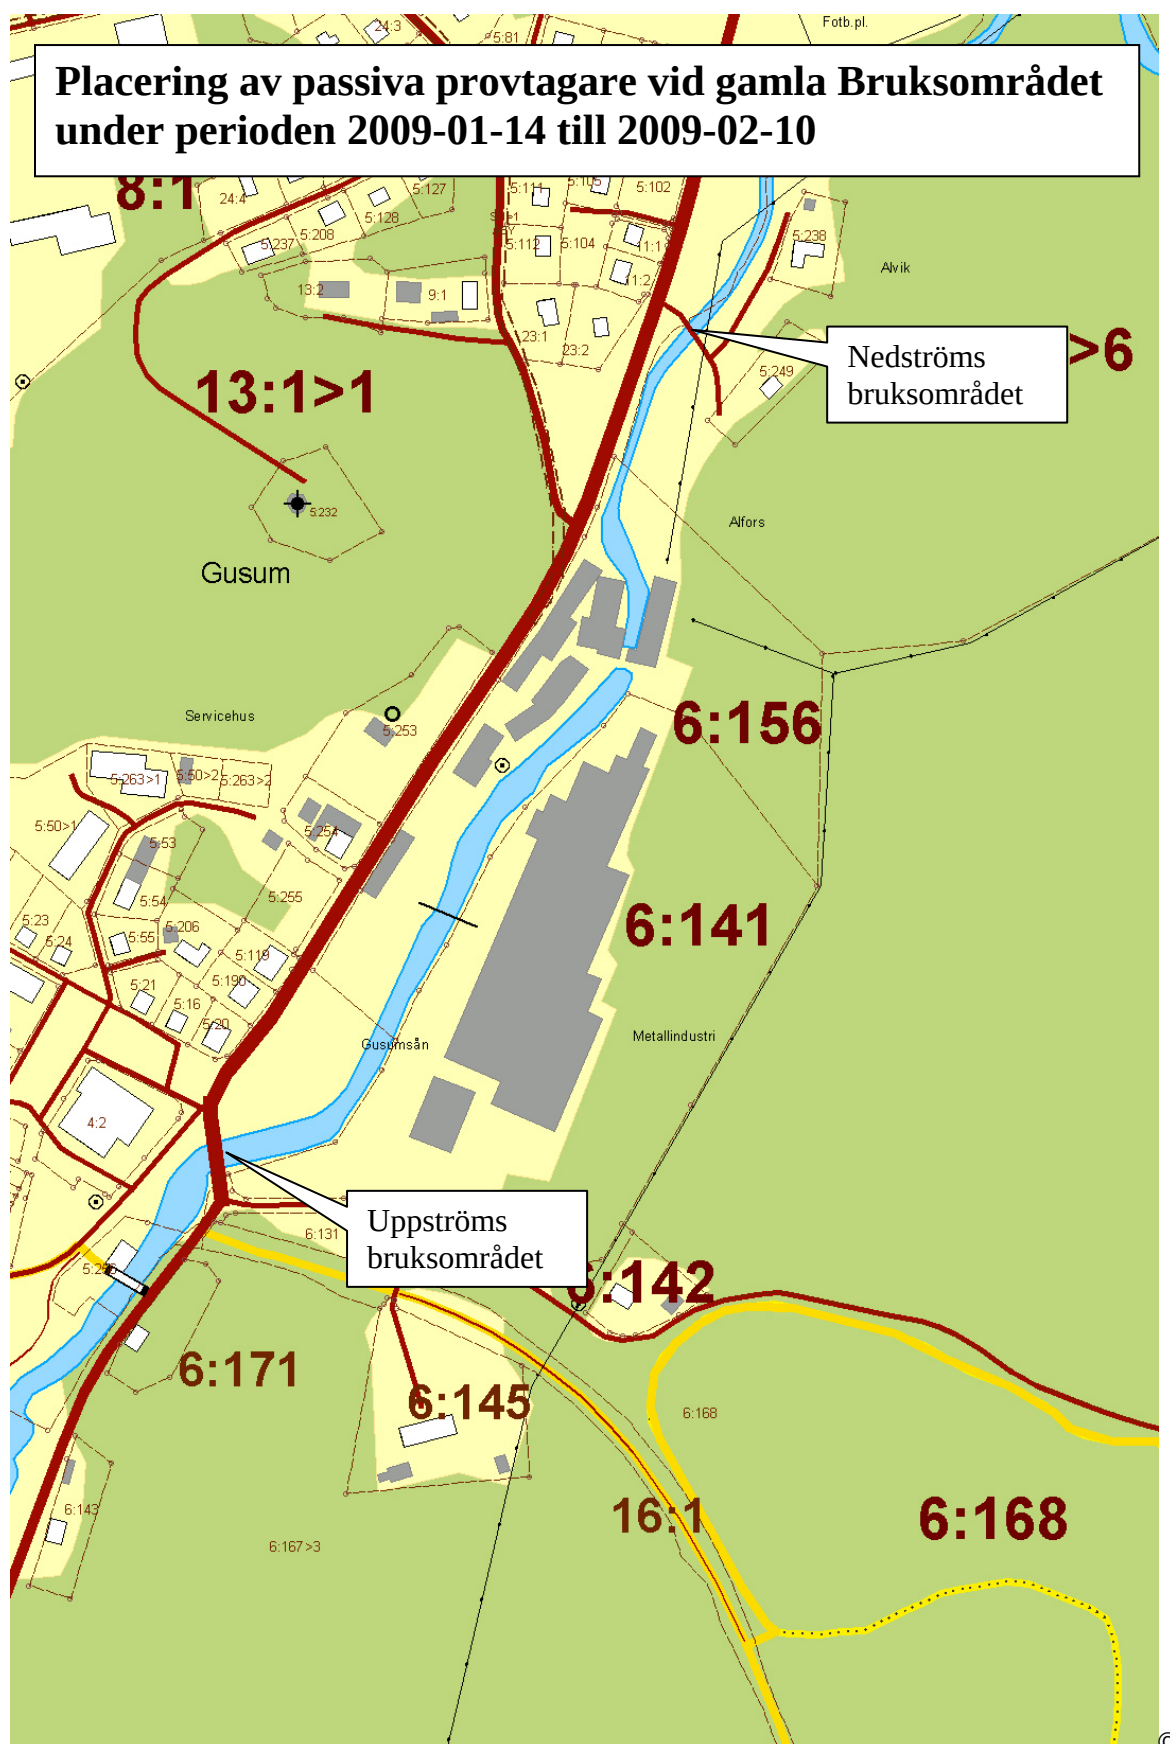
**Placering av passiva provtagare vid Gräsdalen under  
perioden 2009-01-14 till 2009-02-10**

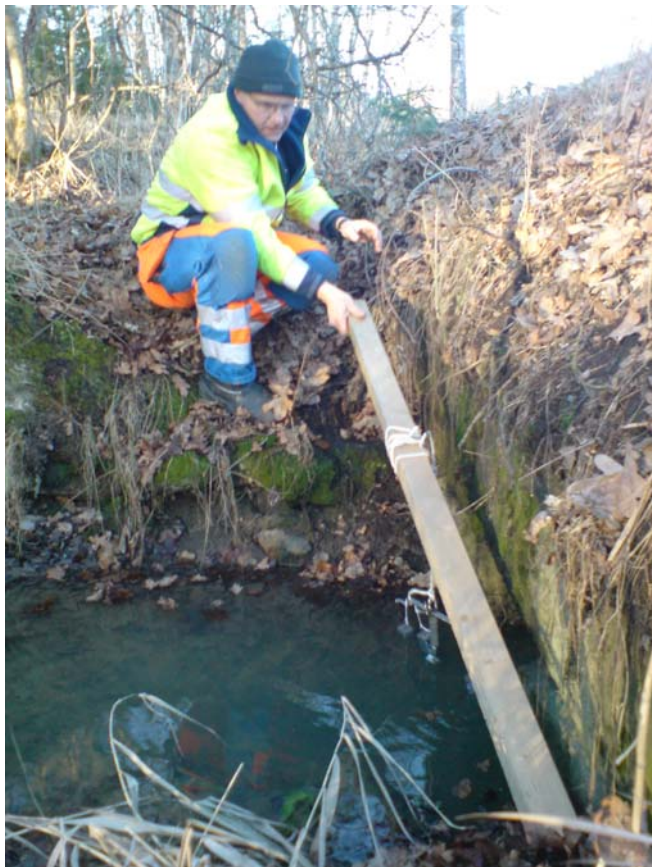
Bild 2: Utsättning av PSO-2 i dagvattendiket uppströms PCB-deponin.

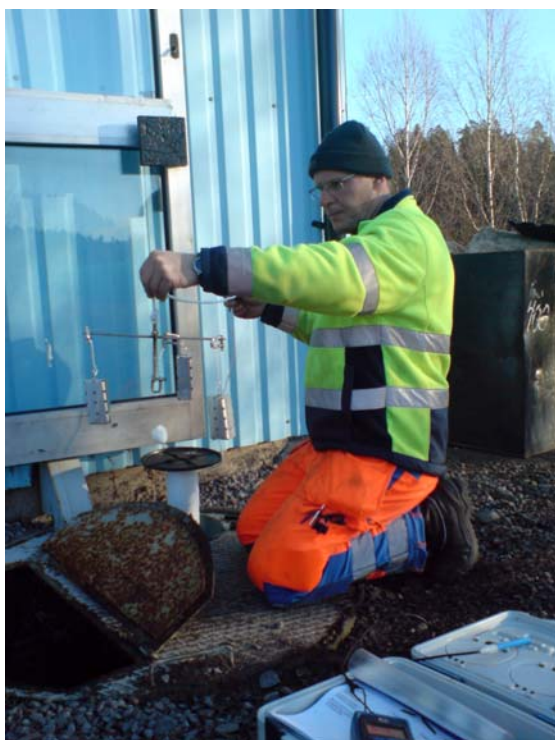
Bild 3: Utsättning av PSO-2 samt PSM-1-DGT i brunnen utanför S1.
