Miljöteknisk undersökning inkl. MIFO fas 2 samt  
riskbedömning och åtgärdsförslag  
Spånskivedeponin, Valdemarsvik

2016-09-15

Beställare:  
Valdemarsviks kommun

Projektnummer: 16025

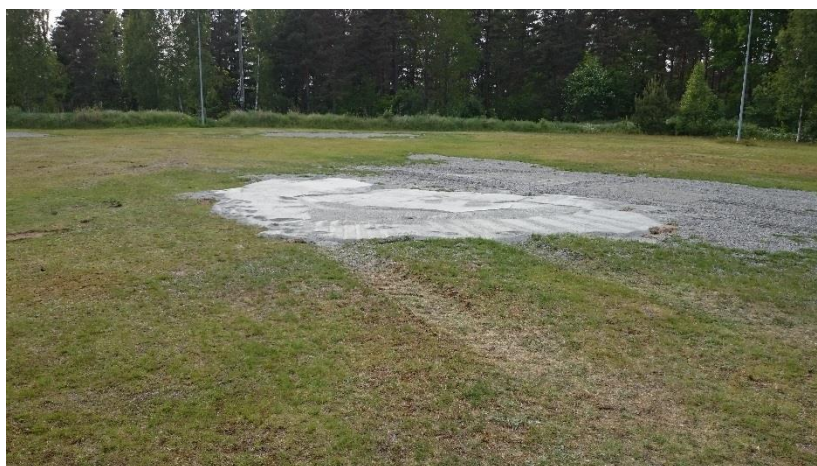
Provgropar grävdes med en yta på ca 2x4 m. Deponins täckningsmaterial lades avskilt från deponerat material (mestadels spån och skrot). Återställning av provgropar utfördes genom att återföra deponerat material som sen övertäcktes med material från täckningen. Provgropar täcktes slutligen med ren sand och grus (Figur 3) för att jämna ut spåren från provgropsgrävningen. Överblivet spån transporterades till Ekokem i Örebro.

**Figur 3. Bilden visar hur provgropar återställts efter provgropsgrävning, Spånskivedeponin Valdemarsvik.**

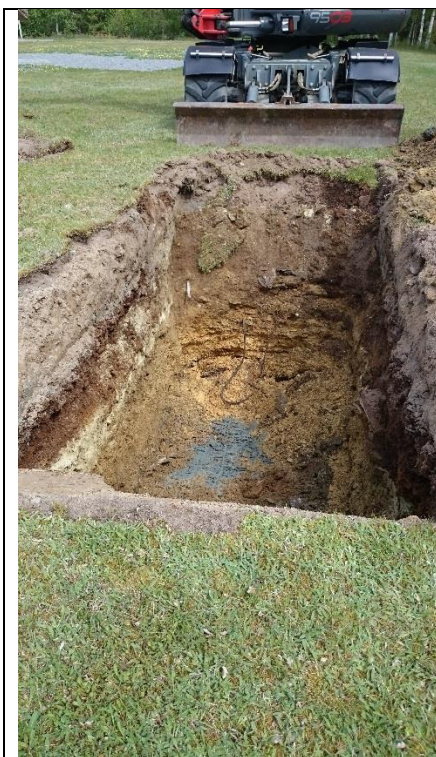
Fig 4a: PG2

Utifrån synintryck vid provgroppsgrävningen innehåller deponin till stor del organisk material i form av träspån (se Figur 4). I PG3 påträffades tre oljefat (se Figur 4) vid en relativt begränsad grävning, där åtminstone två innehöll rester av vätska, varvid det i en bedömdes vara någon typ av hydraulolja, ca 1 liter. Även diverse metallskrot, kablar, plast samt glas påträffades. I PG1 och GV04 noterades en odefinierbar lukt.

Figur 4. Bilder från provgroppsgrävning i Spånskivedeponin Valdemarsvik.
