Valdemarsviks kommun

# MILJÖKONTROLL f.d. GUSUMS BRUK

Delrapport 1

Resultatsammanställning 2013-12-02 – 2014-06-30

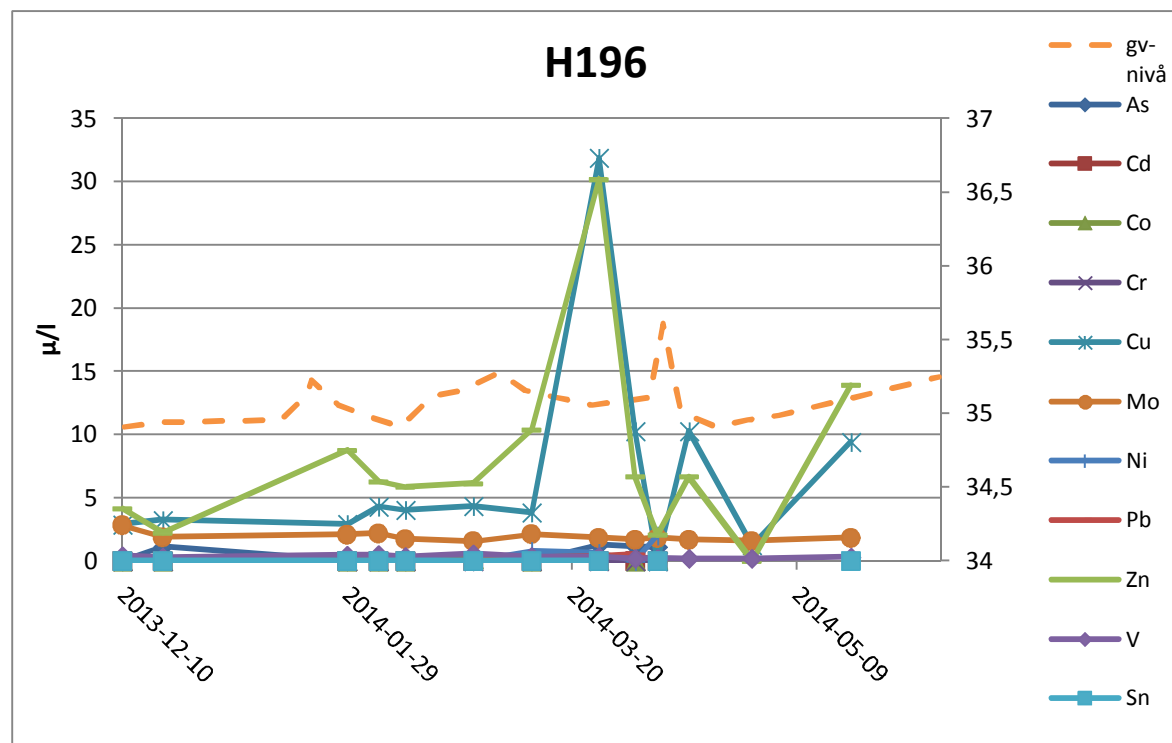
Uppmätta metallhalter har generellt varit låga i grundvattenrören. är zink där toppar uppstått för H196, H195 och framförallt i H137 (Observera att det är olika skalor i diagrammen). Grundvattenrör H137 uppvisar en ökning av zinkhalten, ca 10 ggr, i mätningarna från april men halterna avtar sedan i maj och juni. Hältökningen kan bero på att saneringen medfört förändrade syreförhållanden (utredning, bilaga 4). Ökad syresättning kan leda till att järn och mangan oxideras vilket medför en pH-sänkning. Adsorberad zink mobiliseras vid pH-sänkning eftersom adsorption till mineral- och partikelytor är pH-beroende.

Figur 4 Uppmätta metallhalter och trycknivåer för grundvatten i grundvattenrör H196

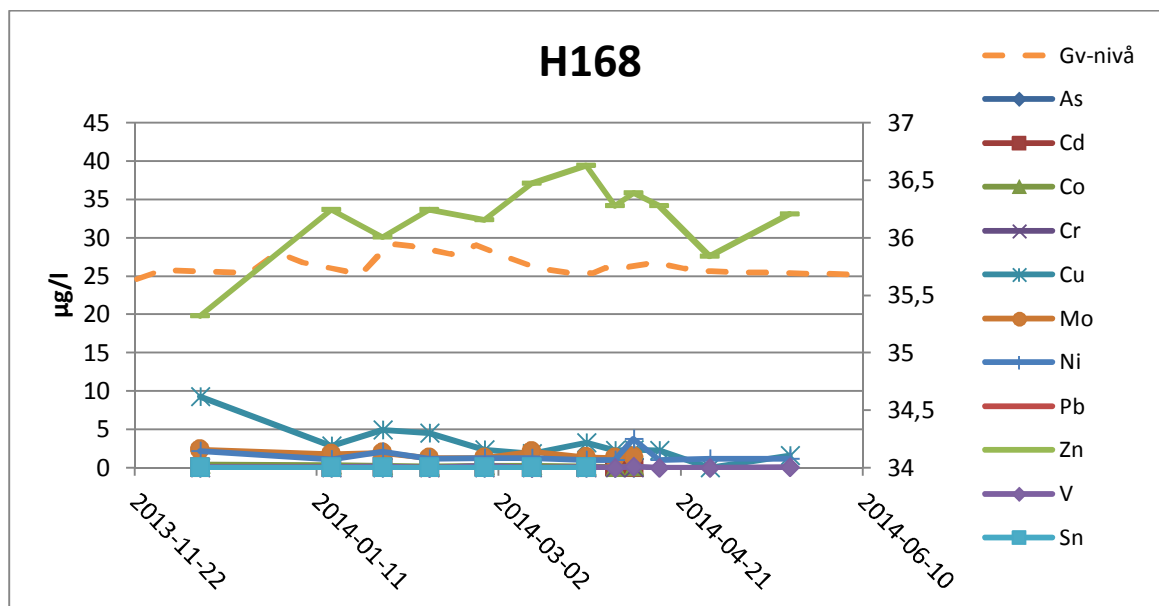
Figur 5 Uppmätta metallhalter och trycknivåer för grundvatten i grundvattenrör H168.

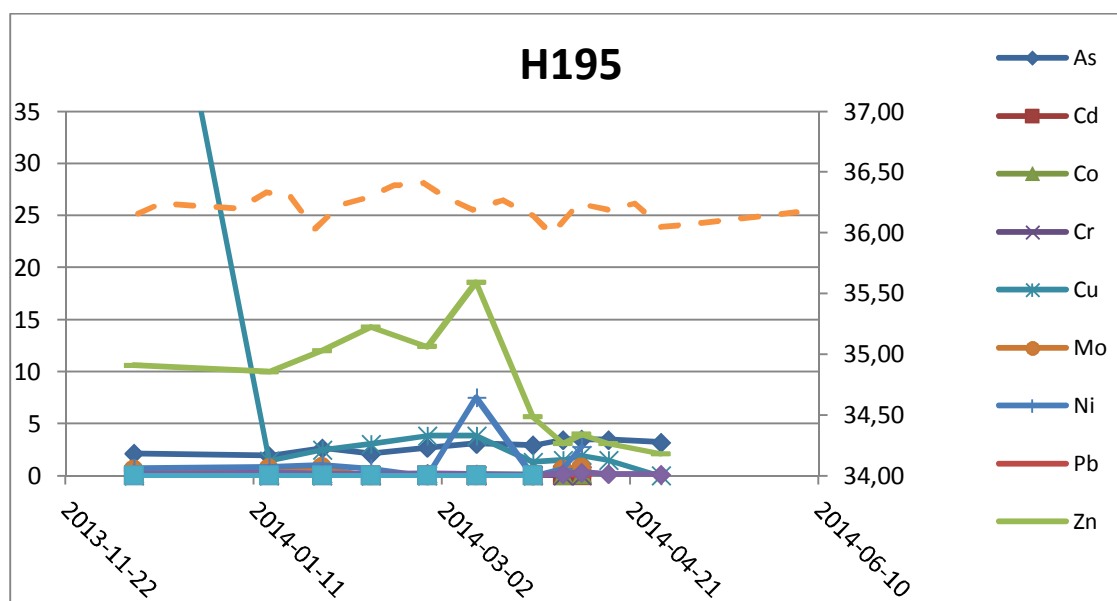
Figur 7 Uppmätta metallhalter och trycknivåer för grundvatten i grundvattenrör H195

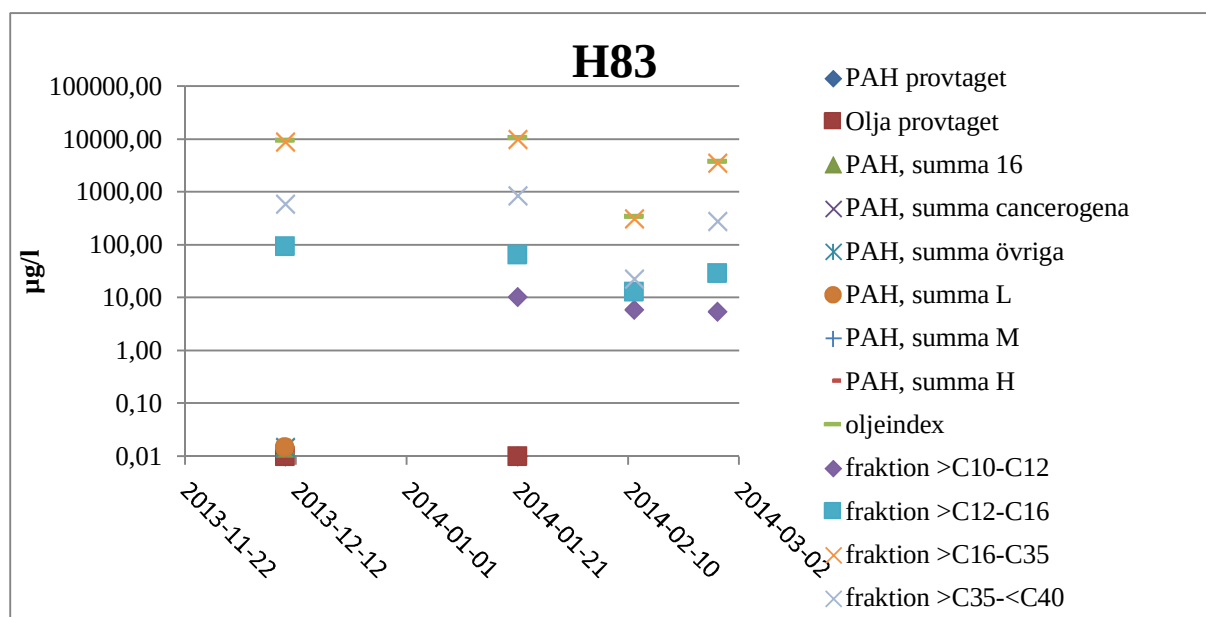
Olja och alifatiska kolväten har påträffats i H83, H81 och H195, se Figur 8 - 11. I H195 är det endast i den första mätningen som alifatiska kolväten rapporterats. H81 är ett nivårör av metall som är installerat längst norr ut mot Bruksgatan liksom H83 som sitter strax söder om fördämningen, mycket nära Gusumsån. Grundvattnets trycknivå i H83 är betydligt lägre än Gusumsåns vatten vilket visar att filtret är installerat i undre akvifären. Båda nivårören är satta ned i berg.

Figur 8 Uppmätta halter av organiska ämnen i grundvattenrör H83

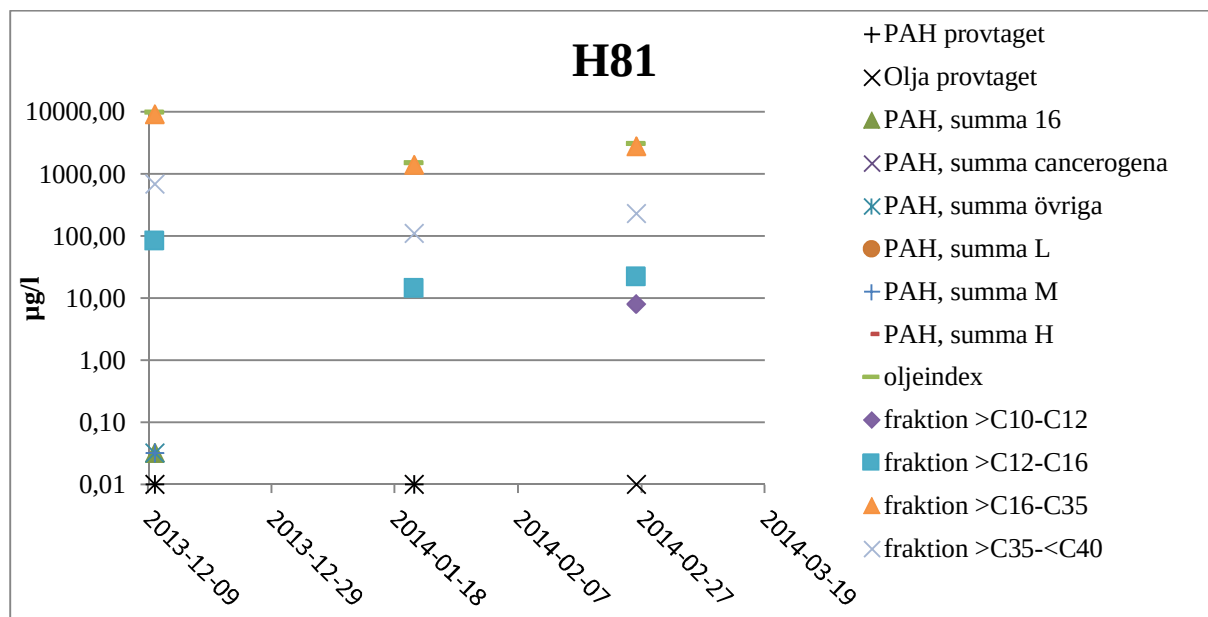
Figur 9 Uppmätta halter av organiska ämnen i grundvattenrör H81.

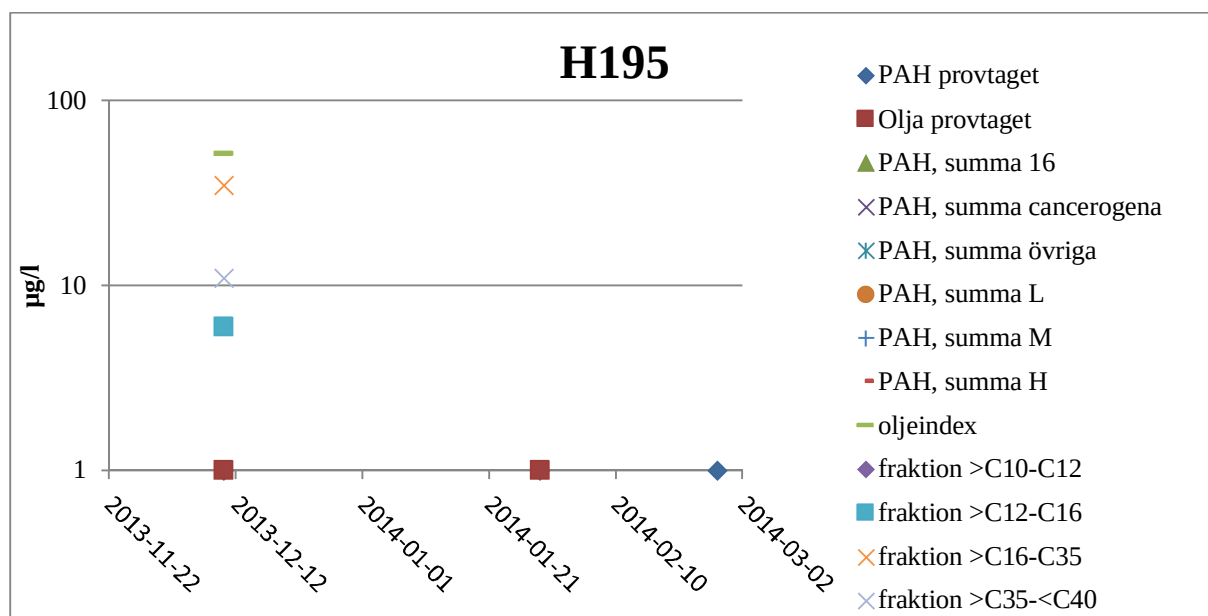
Figur 10 Uppmätta halter av organiska ämnen i grundvattenrör H195

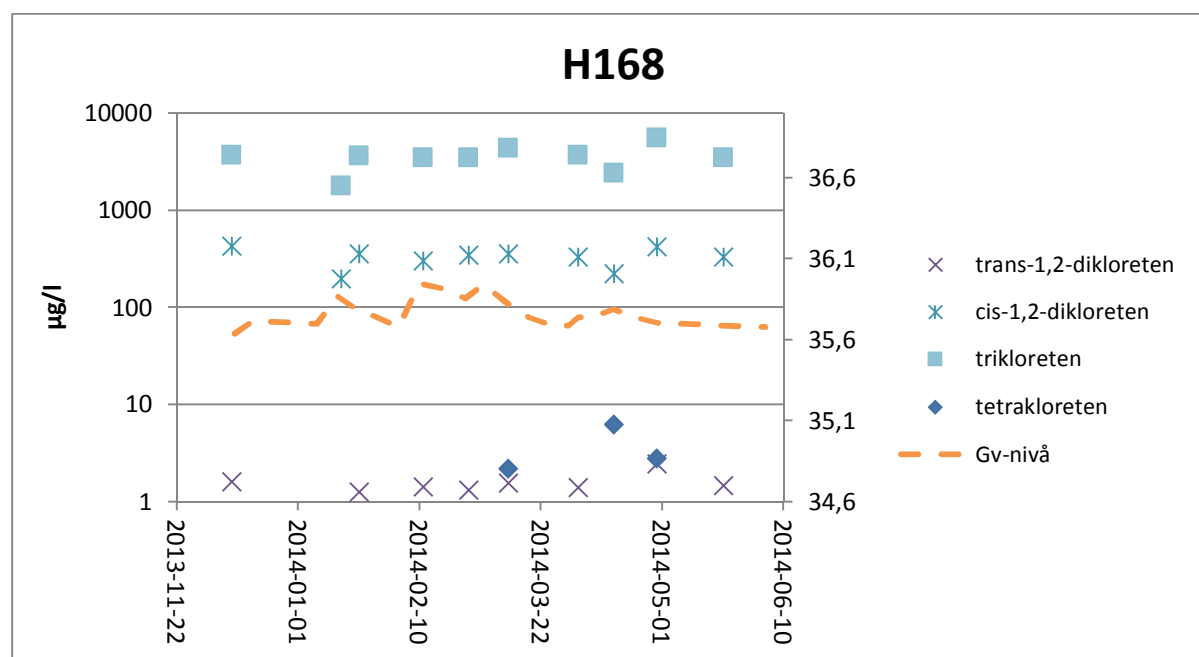
Figur 12 Uppmätta halter av klorerade kolväten i grundvattenrör H168.

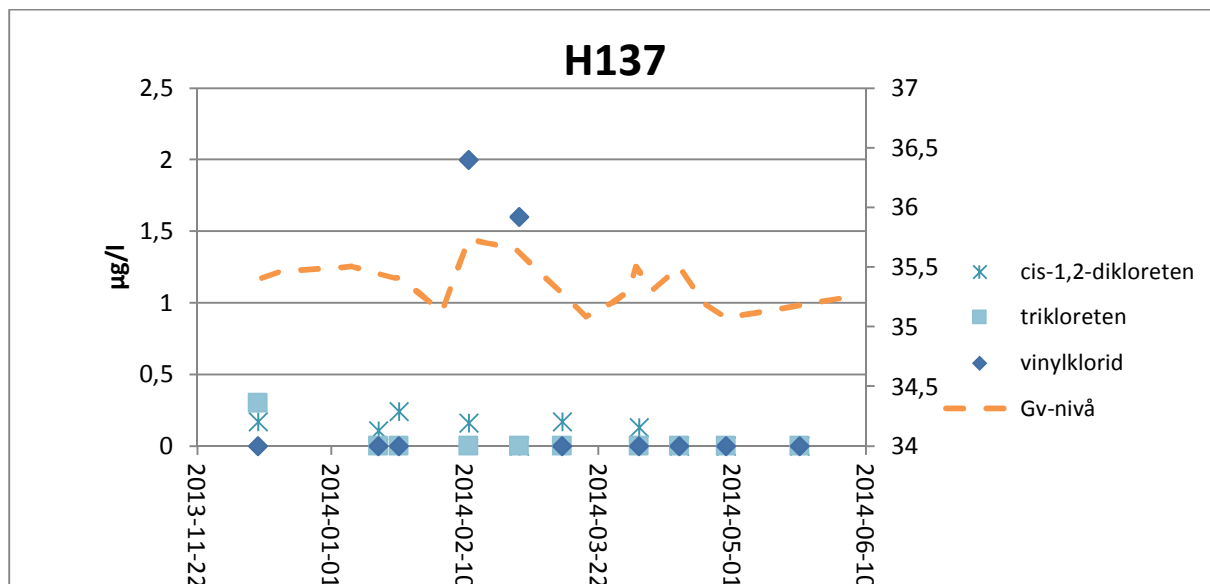
Figur 13 Uppmätta halter av klorerade kolväten i grundvattenrör H137

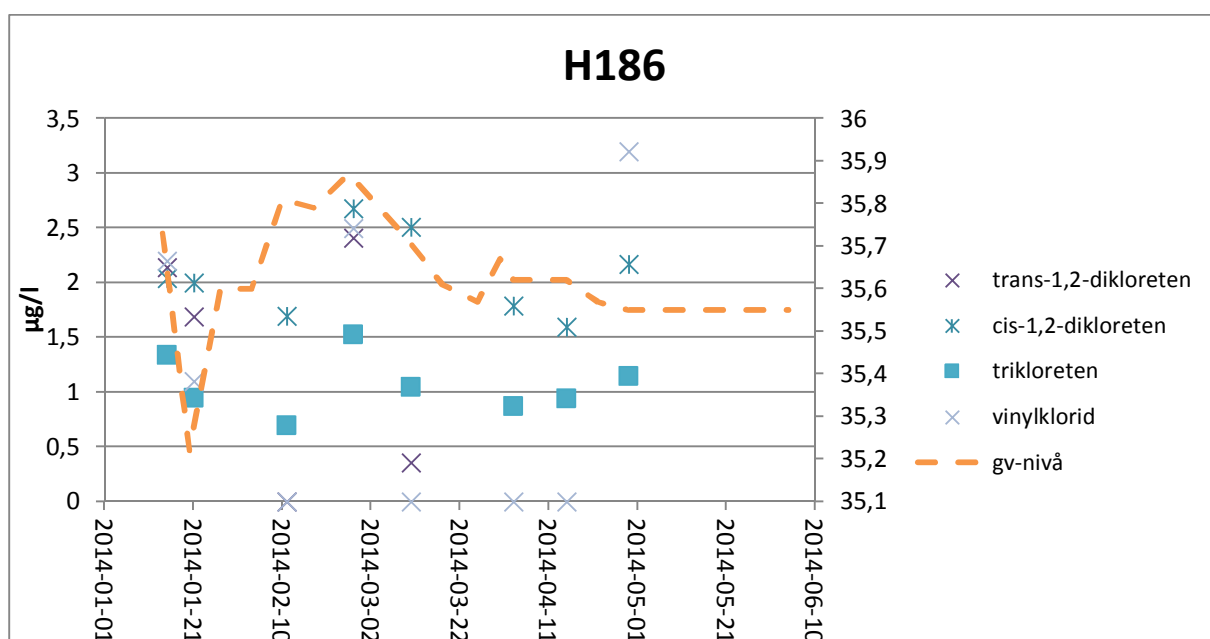
Grumligheten (mätt med turbiditetsmätare) var hög i H186. Tillsammans med fältnoteringar att vattnet där var skummigt och luktade avlopp indikerar det att grundvattenröret var påverkat av avloppsvatten.

Figur 14 Uppmätta halter av klorerade kolväten i grundvattenrör H186

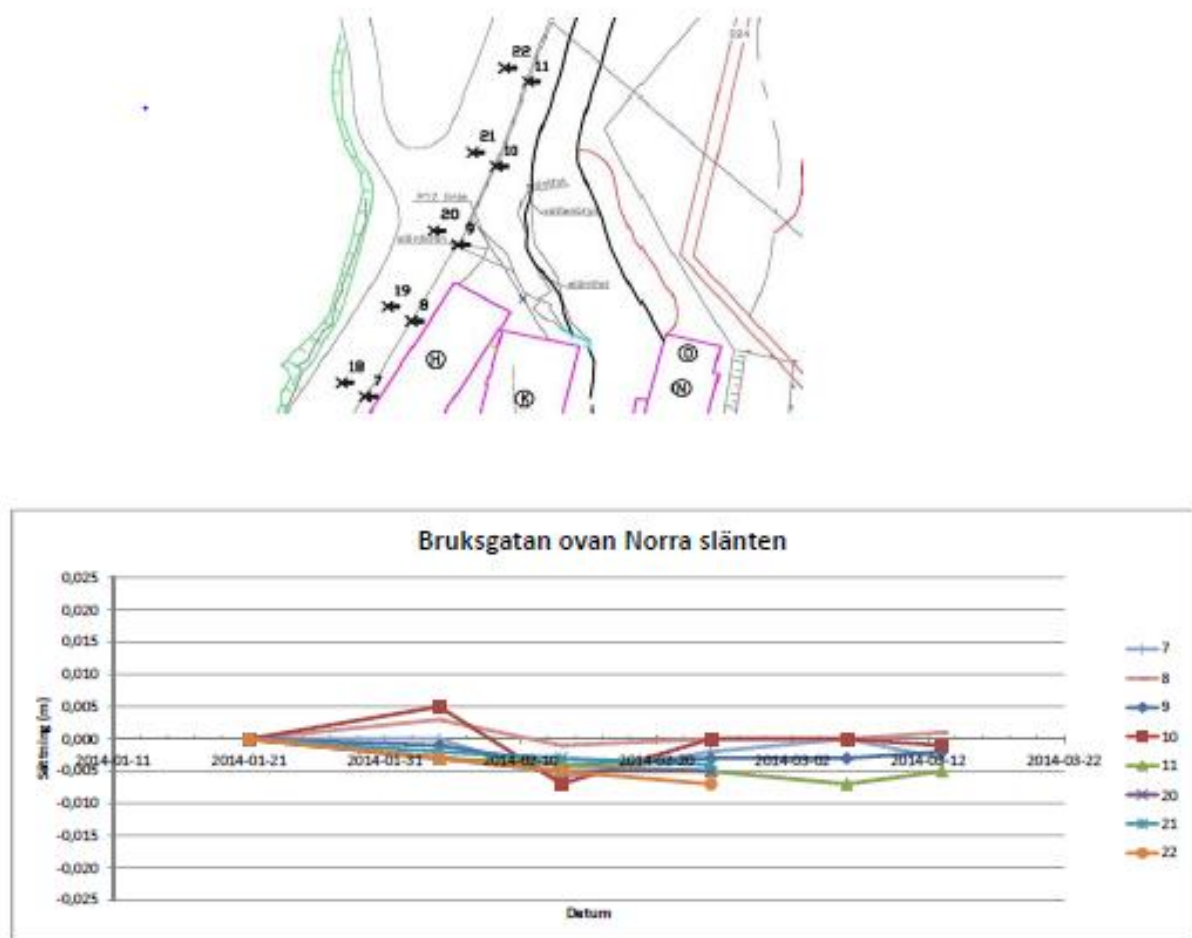
Den geotekniska kontrollen har utgjorts av deformationsmätningar genom upprättande av syftlinjer samt genom kontroll av grundvattentryck i grundvattenrör. Deformationsmätningar på Bruksgatan har avlästs av geoteknisk personal från Grontmij, se Figur 20 och Figur 21. En viss deformation uppmättes i samband med tjällossningen. Denna bedömdes inte ha orsakats av saneringen och medförde inget behov av åtgärd. Syftlinjer som satts ut i Norra slänten samt längs med staket på Bruksgatan har kontrollerats dagligen av entreprenören utan anmärkning.

Figur 20 Deformationsmätningar i provpunkter på Bruksgatan ovan Norra slänten

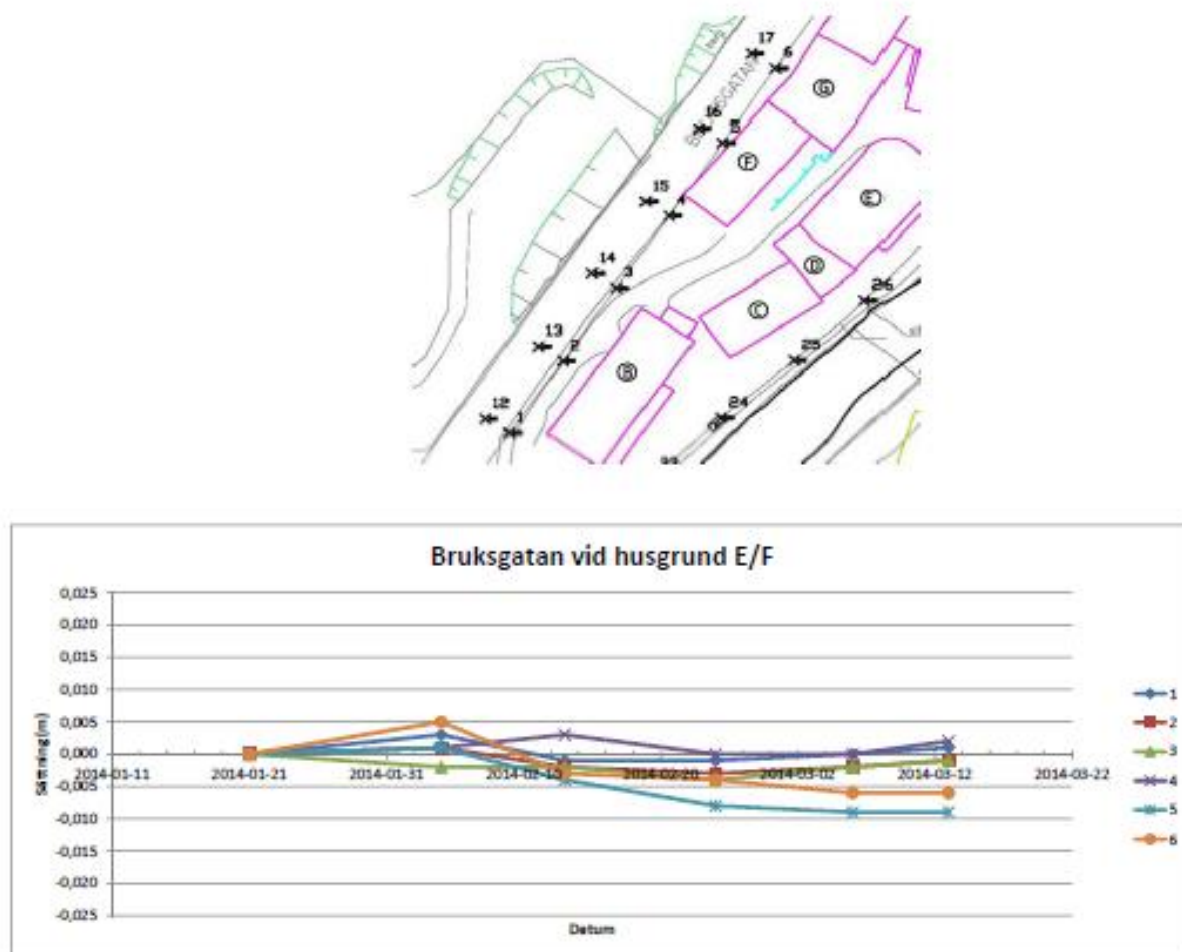
Figur 21 Deformationsmätningar av provpunkter på Bruksgatan, söder om Norra slänten mellan husgrund G till B (ej hus E/F som det felaktigt står i rubriken)

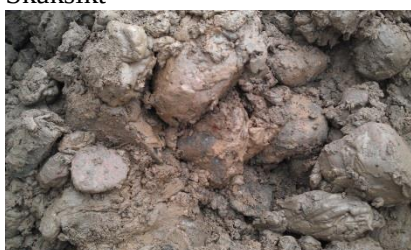
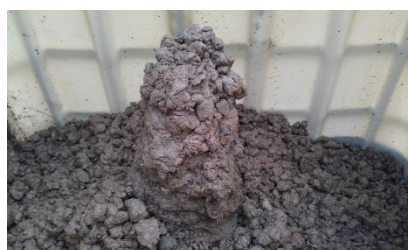
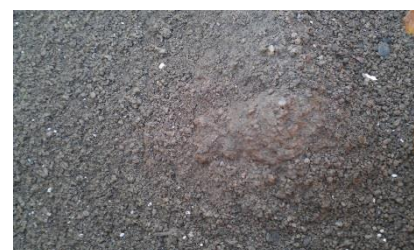
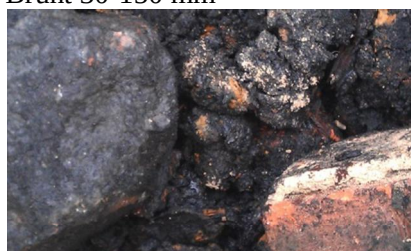
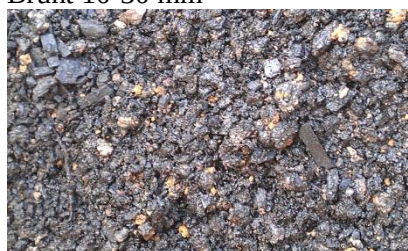
Figur 22 Bilder på olika siktfractioner i SGI:s siktförsök

Under våren har det utförts sikt försök med skaksikt tillsammans med personal från SGI, statens geotekniska institut. Syftet har varit att undersöka om siktning av grovfraktioner ned till 30 mm är tekniskt och miljömässigt möjligt. Tidigare försök har visat att en grovfraktion ned till 50 mm går att få tillräckligt ren utan tvättning (Hifab 2013). Skaksiktning, visade sig fungera relativt dåligt på fuktiga massor. Lera i materialet klumpade ihop sig och hamnade i grovfraktionen, se Figur 22. I senare försök med torra massor blev grovfraktionen något renare.

Gusumsprojektet har, med hänsyn till att grovfraktionen 30-150 mm innehåller så stor andel finfraktion med lera och silt och pga att skaksikten är svårflyttad och logistiskt svårhanterlig, bedömt att bortsiktning av grovfraktioner ned till 30 mm inte är försvarbar med hänsyn till såväl miljöaspekter som projektekonomi. Utsortering av större stenar/block och grövre material större än 50 mm i massor som innehåller stor andel grovt kommer däremot att fortsätta i den mån det är lättsorterat (torrt material med liten andel silt/lera). Eventuell sortering utförs genom plockning med grävskopa, alternativt skakning genom gallerskopa.

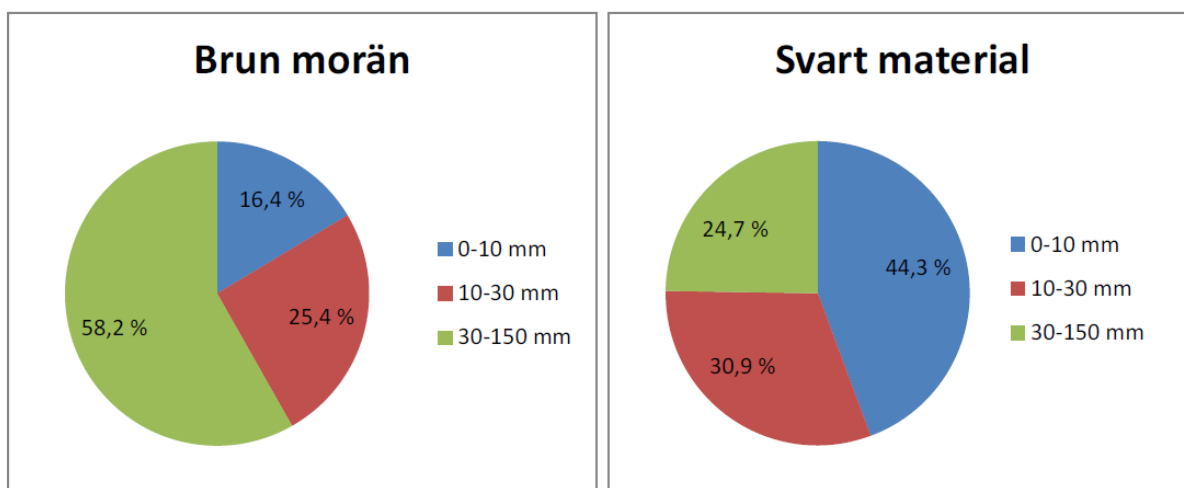
Figur 23 Fraktionsandel vid fältsiktning av bruna moränliknande fyllnadsmassor respektive svarta fyllnadsmassor från bruksområdets södra delar vid rutor öster om hus F1.

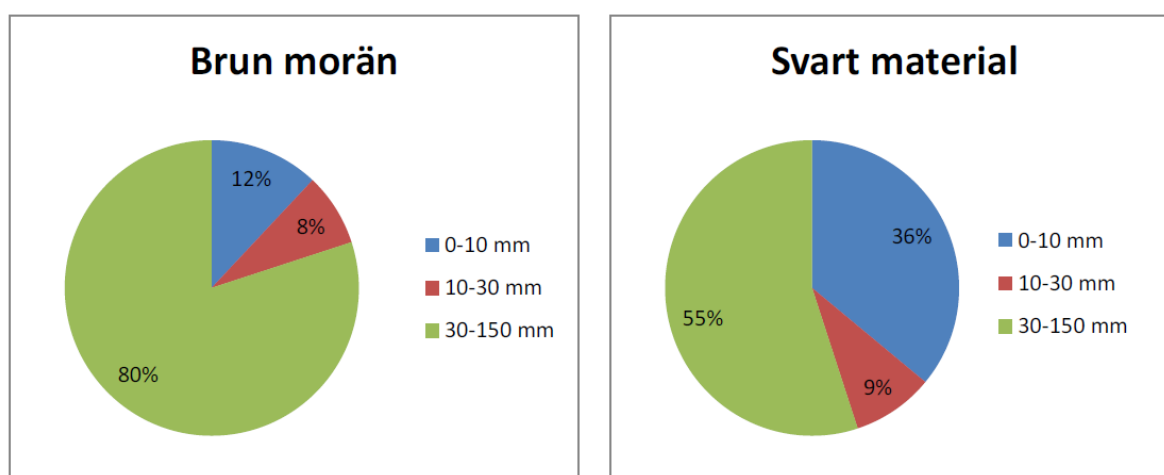
Figur 24 Fördelning av de olika fraktionerna vid siktning i laboratorium av grovfraktionen 30 -150 mm som utsorterats i fält.
