# MILJÖKONTROLL f.d. GUSUMS BRUK

## Delrapport 2

Resultatsammanställning efter vattendom, etapp 2b.

2014-09-01 – 2016-07-30

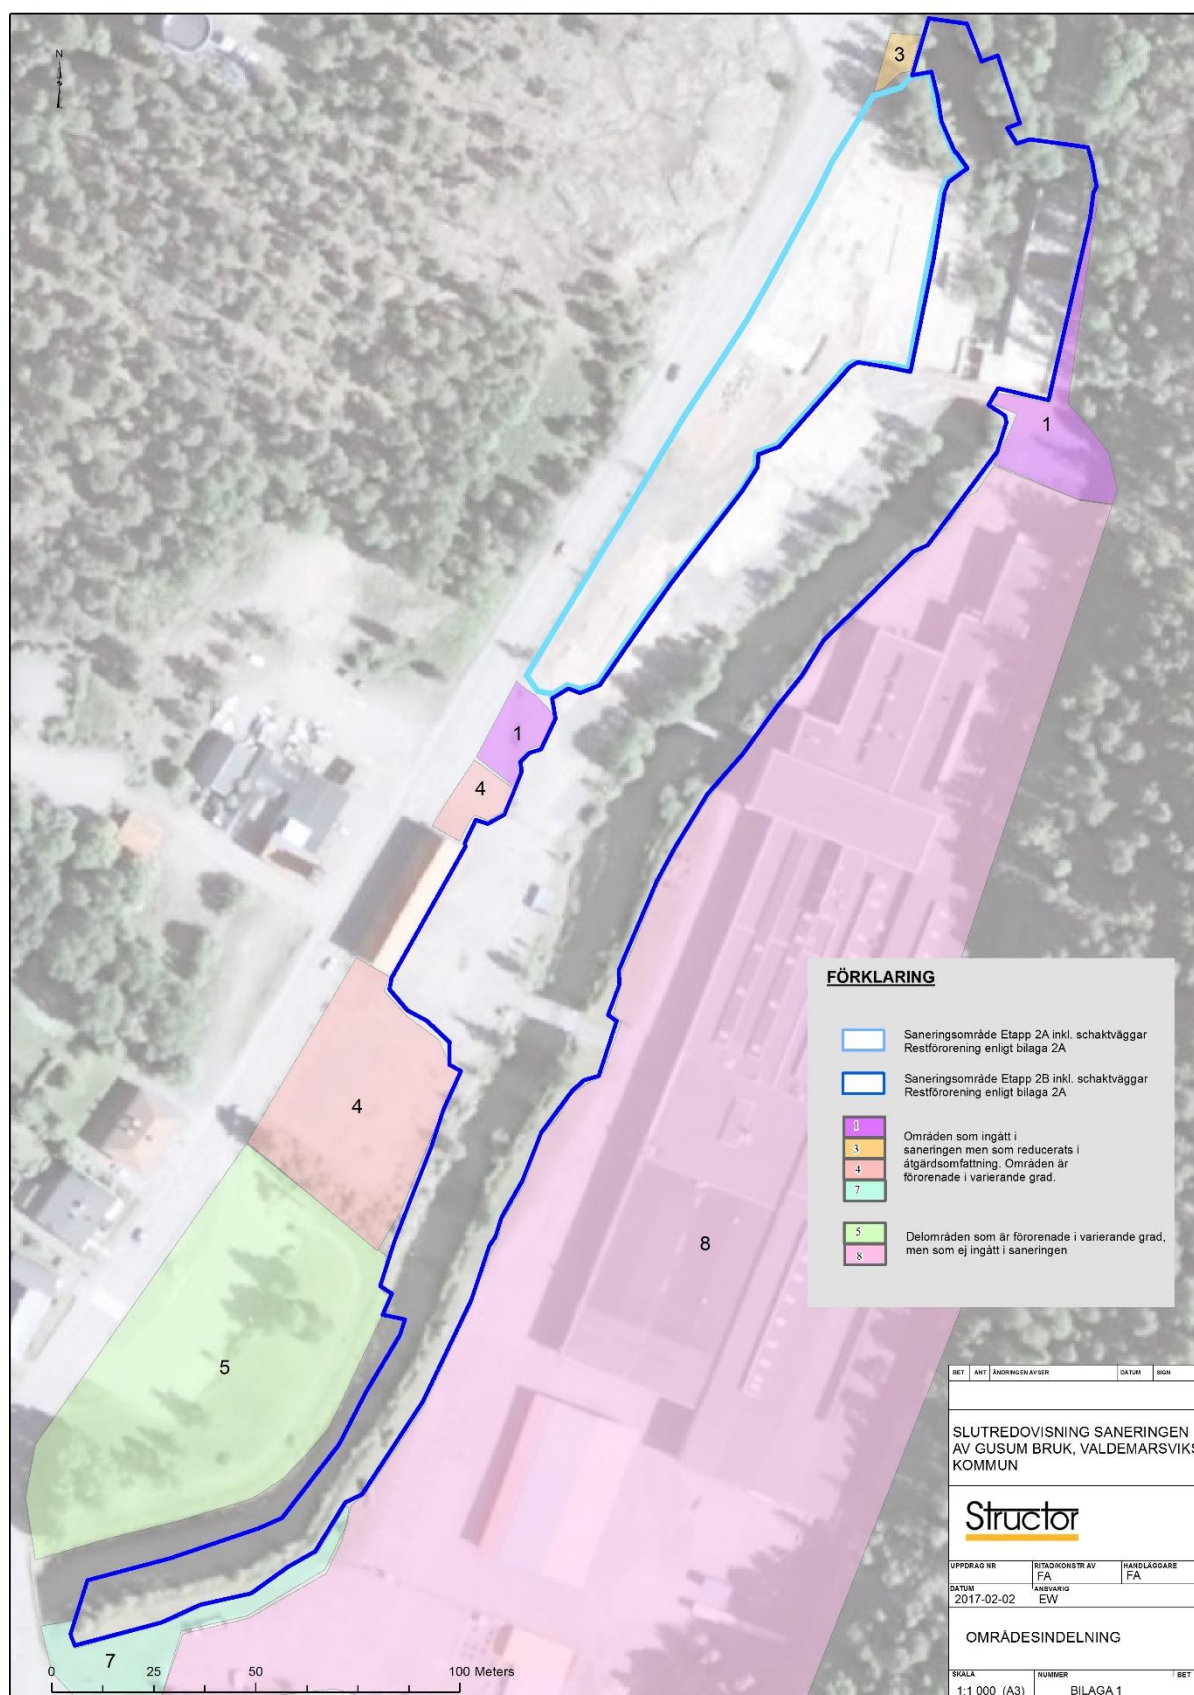
Figur 1. Område som omfattats av saneringsetapp 2a (ljusblått) och etapp 2b (mörkblått). Område 1 och 4 är områden som planerats ingå i saneringen men som reducerats i omfattning. Område 5 och 8 har inte ingått i saneringen men är förorenade i varierande grad. Se även bilaga 1.

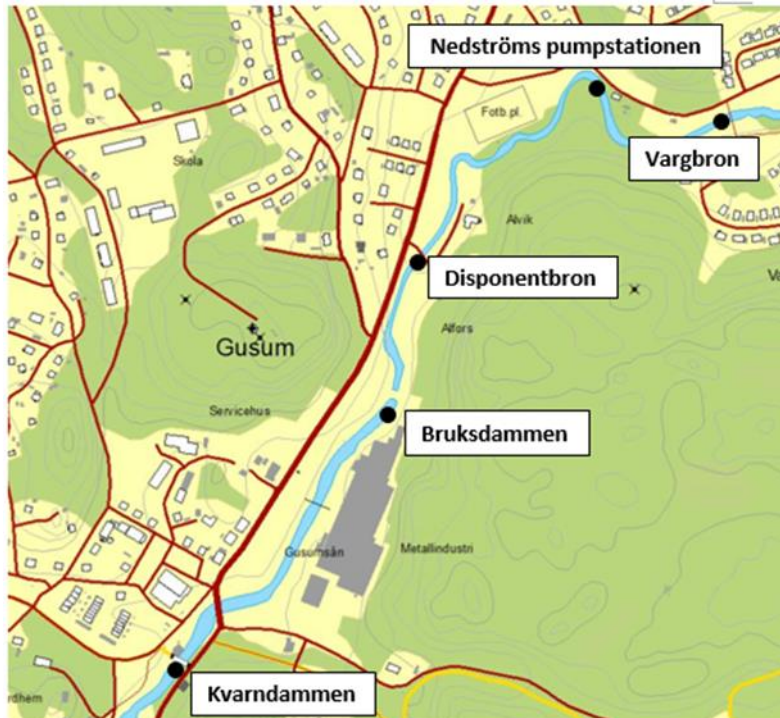
Figur 8. Kontroll av ytvatten har skett vid Kvarndammen (uppströms Bruksområdet), Bruksbron och Disponentbron (nedströms bruksområdet).

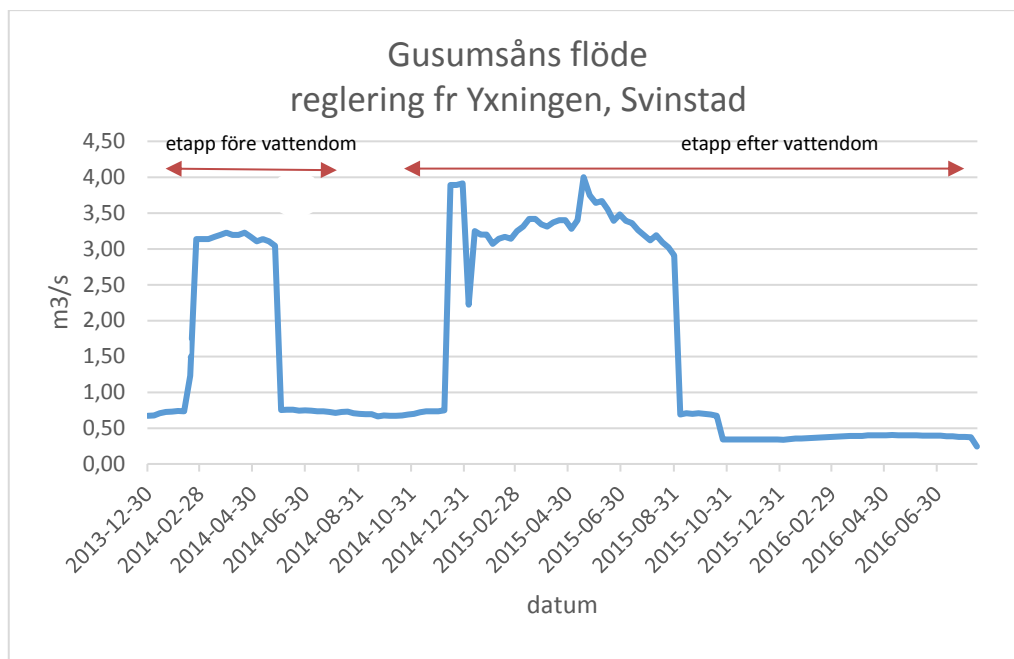
Vid start av schaktetapp 2b, efter att vattendom erhållits, medförde minimi-tappning vid Svinstad i Yxningen låga flöden i Gusumsån. Inför julen 2014 hade Yxningens vattennivå höjts så mycket att tappningen måste öka och flödet ökade från ca 400 l/s till 3 700 l/s på en dag. Det höga flödet har medfört att spontarbetet har försvårats och även inneburit stora påfrestningar på spanten som fått förstärkas på vissa delar genom påfyllning av morän/kross, stämpor och vajrar. I Figur 9 visas bild på Gusumsåns flöde under saneringen av såväl etapp 2a och etapp 2b.

Figur 9. Gusumsåns flöde under saneringsetapp 2a före vattendom, 2013-12-02 – 2014-06-30 och etapp 2b efter vattendom 2014-09-01 – 2016-06-30. Regleringsdata från Yxningens utlopp vid Svinstad.

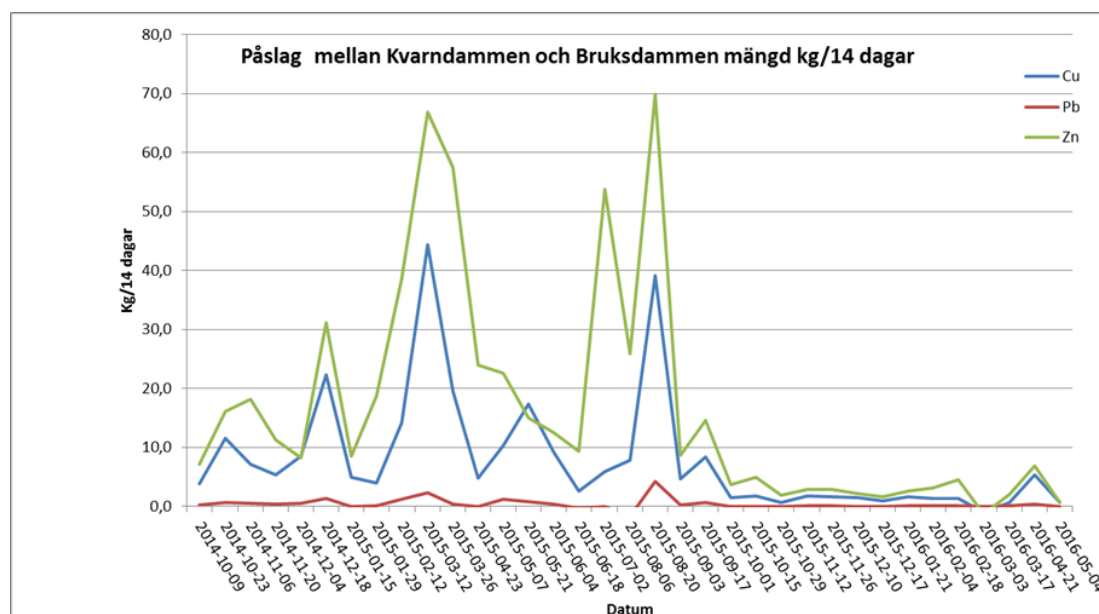
Figur 10. Mängder metaller per 14 dagar, beräknat genom halt och flöde mellan Kvarndammen och Bruksdammen.

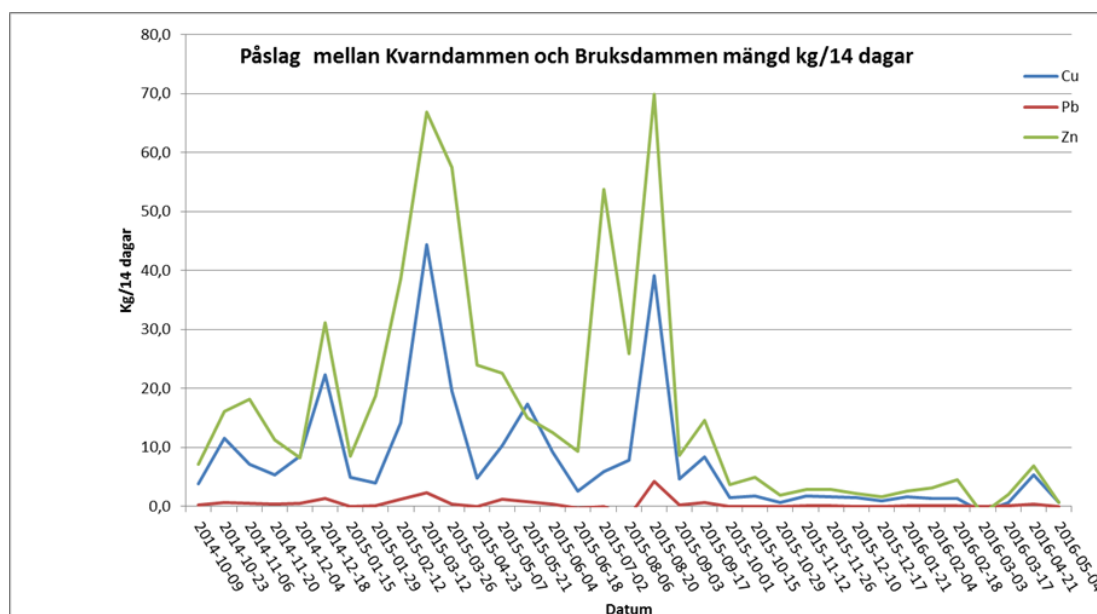
Figur 11. Mängder metaller per 14 dagar, beräknat genom halt och flöde mellan Kvarndammen och Bruksdammen.

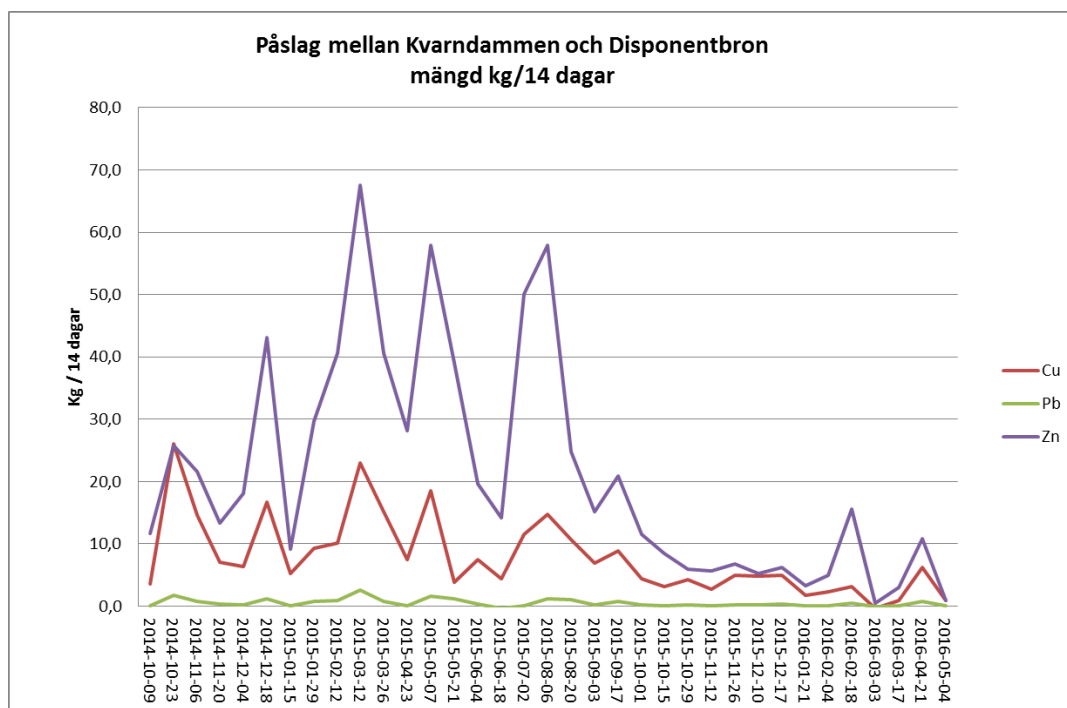
Figur 12. Mängder metaller per 14 dagar, beräknat genom halt och flöde mellan Kvarndammen och Disponentbron.
