## **Samrådsunderlag, undersökningssamråd**

Inför ansökan om tillstånd till  
vattenverksamhet enligt 11 kap  
miljöbalken, Fifallakulvert  
Garvaregatan

Beställare: Valdemarsvik kommun  
Konsultbolag: Structor Miljö Öst AB  
Uppdragsnamn: Garvaregatan projekterings- och miljöstud  
Uppdragsnummer: 25171  
Datum: 2025-10-20  
**Revideringsdatum:** Datum.  
Uppdragsledare: Susanne Karlsson  
Handläggare/utredare: Karin Bernefalk  
Status: Slutversion

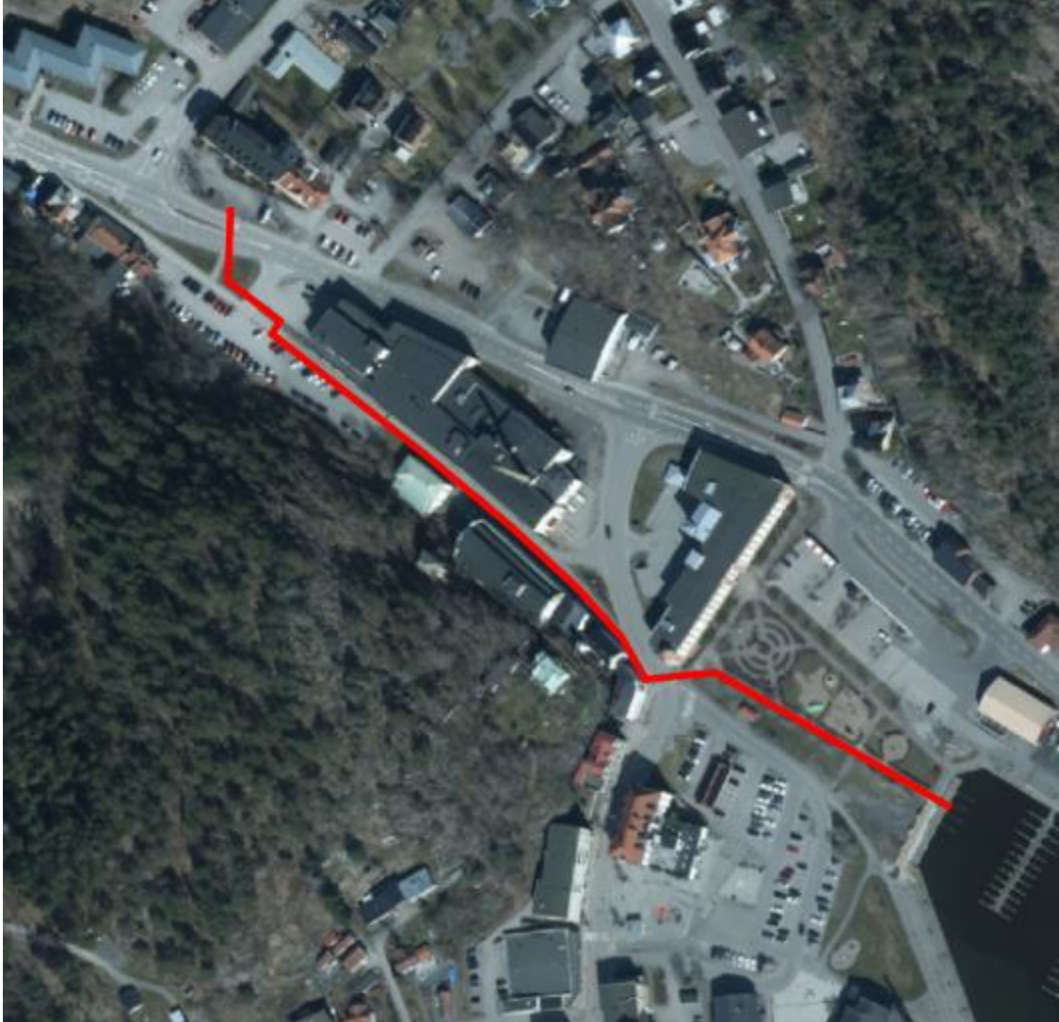
Figur 1 Förslagen sträckning av den öppna dagvattenlösningen längs med Garvaregatan i Valdemarsvik.

En tidigare utredning har kommit fram till att det mest fördelaktiga är att ändra Fifallaåns nuvarande sträckning och antingen anlägga en ny sluten kulvert alternativt en ny öppen dagvattenledning längs med Garvaregatan i Valdemarsvik. Utredningen

mynnade ut i förslaget att anlägga en öppen dagvattenlösning längs med Garvaregatan, se Figur 1.
