## Samrådsunderlag, undersökningssamråd

Kvarndammen Valdemarsvik  
Inför ansökan om tillstånd till  
vattenverksamhet enligt 11 kap  
miljöbalken

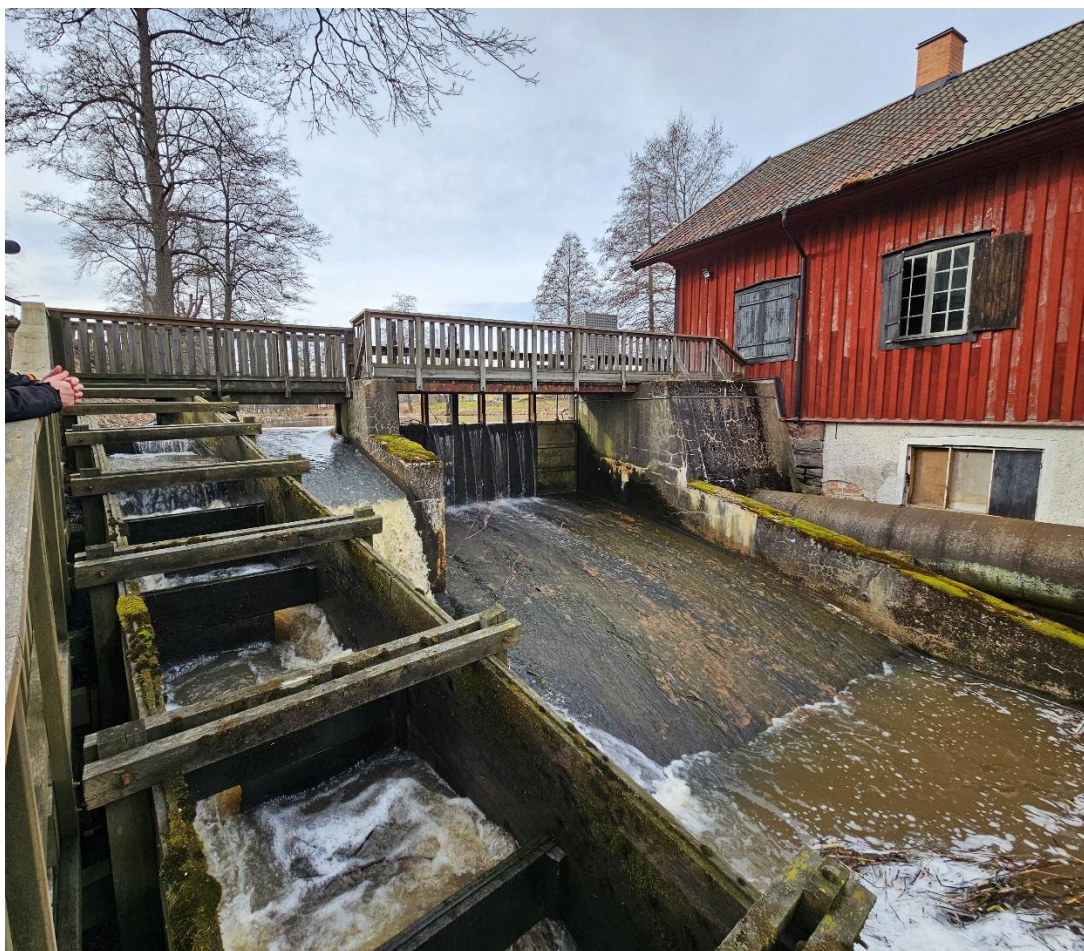
Figur 2 Befintlig kvarndamm med fisktrappa i förgrunden, luckor med bottenutskov och närmast kvarnbyggnaden turbinröret.

Synliga konstruktionsdelar i dammen är en betongstomme med bro och stativ till träluckor av stål. Fisktrappan av trä är den senast tillkomna anläggningsdelen. Ett foto på befintlig kvarnfördämning med fisktrappa samt spegeldammen uppströms visas i Figur 2 och Figur 3 nedan.

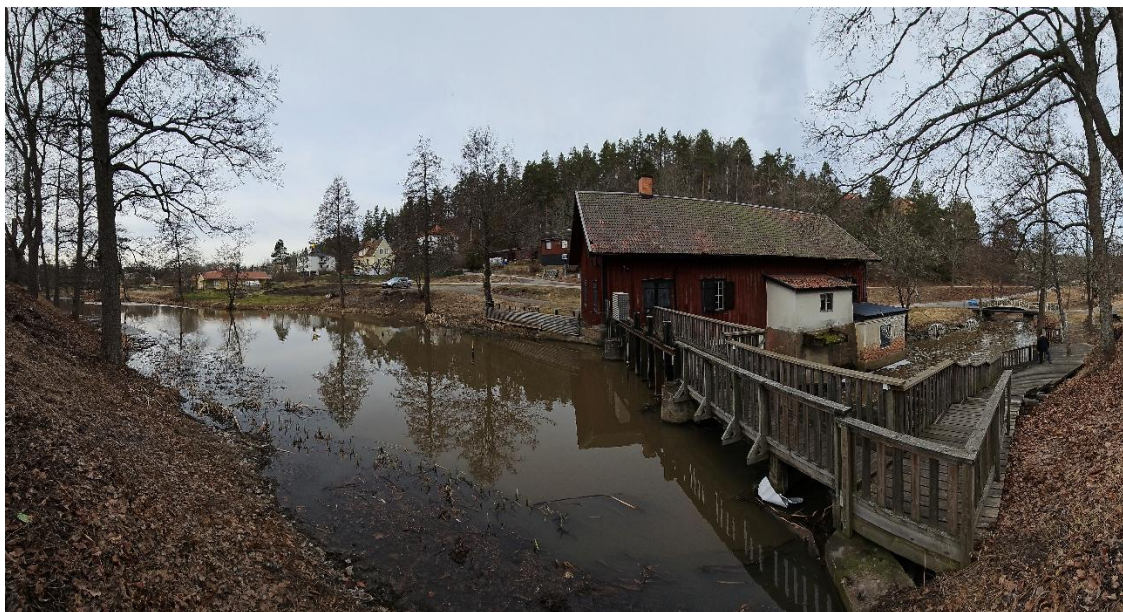
Figur 3 Kvarnen med spegeldammen från södra sidan, uppströms fördämningen.

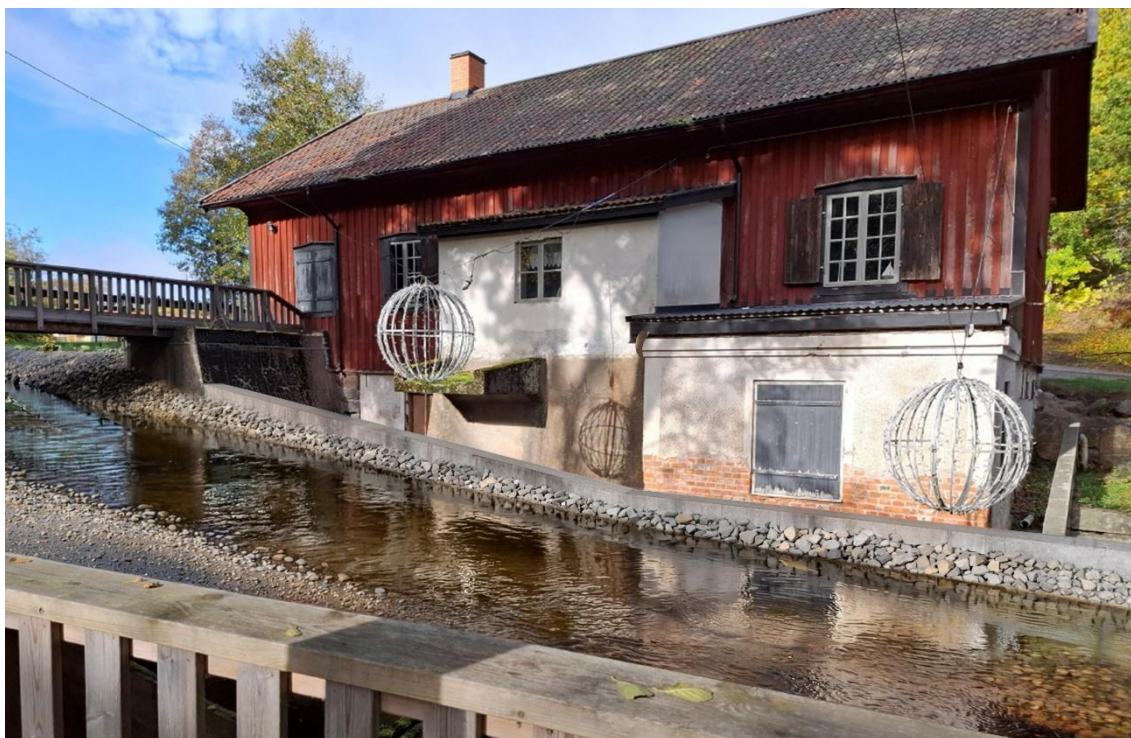
Figur 12 Visualisering av fiskvandringvägen framför kvarnbyggnaden, stödmur mot kvarnbyggnaden och passage genom betongkonstruktionen i befintlig fördämning.

Visualisering av spegeldammen med vällen och inloppet till fiskvandningsvägen på uppströmssidan visas i Figur 11 nedan och i Figur 12 nedan visas en visualisering av passagen framför kvarnbyggnaden med stödmuren och passagen genom den befintliga fördämningskonstruktionen.
